**NÁVRH NA REŠTAUROVANIE PAMIATKY,  
Administratívny trakt  
Oravský Podzámok – Oravský hrad**

Dokumentácia je vypracovaná na základe zámeru správcu pamiatky - Oravského múzea P. O. Hviezdoslava, Hviezdoslavovo nám. č. 1692/7, Dolný Kubín (ďalej len *Správcu*) – obnoviť HRAD v Oravskom Podzámku, ktorý je v Ústrednom registri pamiatkového fondu, nehnuteľných národných kultúrnych pamiatok zapísaný pod č. 237, orien.č.1, súp.č.1, parc.č.1, - pričom konkrétne sa jedná o pamiatkový objekt tzv. Administratívny trakt.

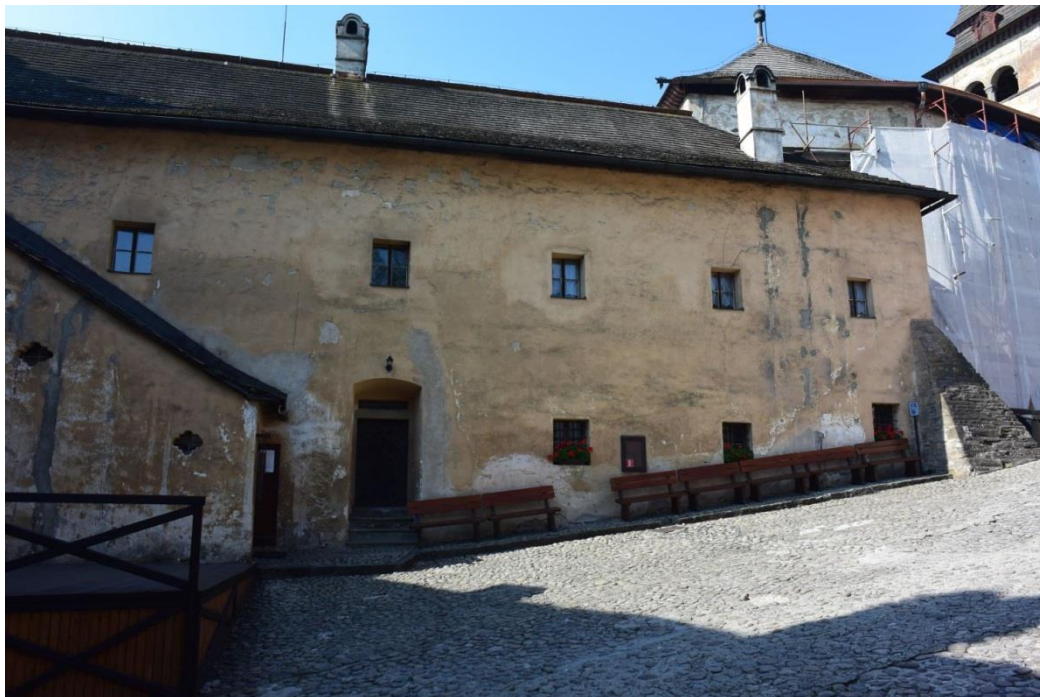
### 1. Situovanie nálezovej situácie - západné kridlo administratívneho traktu

Východná fasáda objektu – celkový pohľad na rozsah a charakter deštrukcií, ktoré sú vizuálne vnímateľné na fasáde.

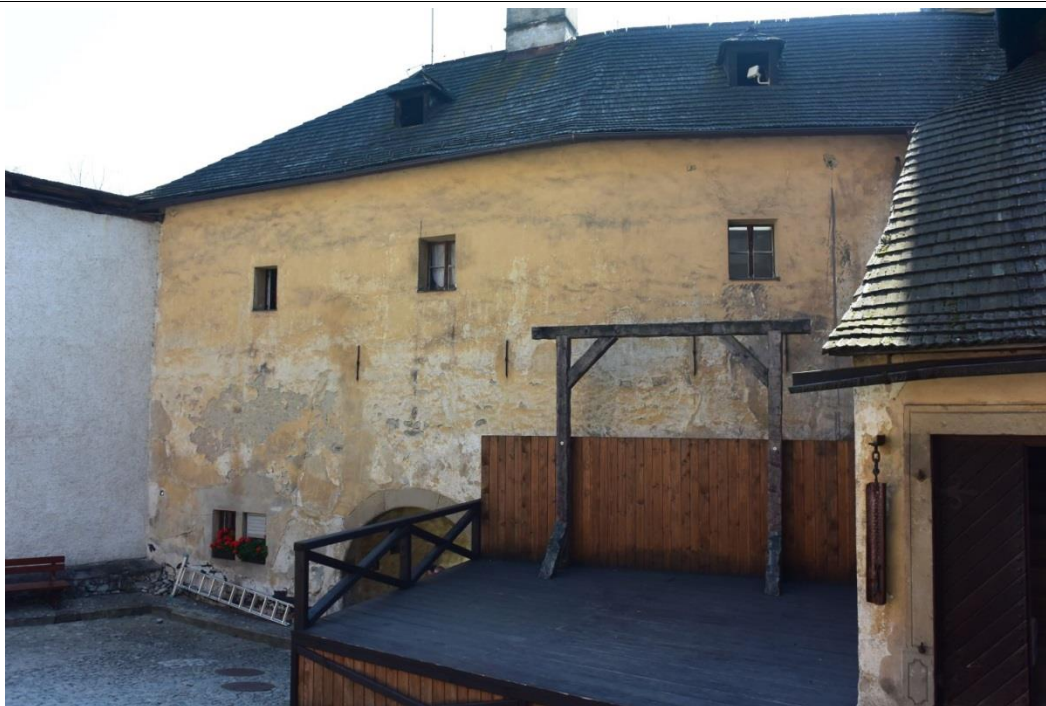
### 1. Situovanie nálezovej situácie - južné kridlo administratívneho traktu

Severná fasáda objektu – celkový pohľad na rozsah a charakter deštrukcií.

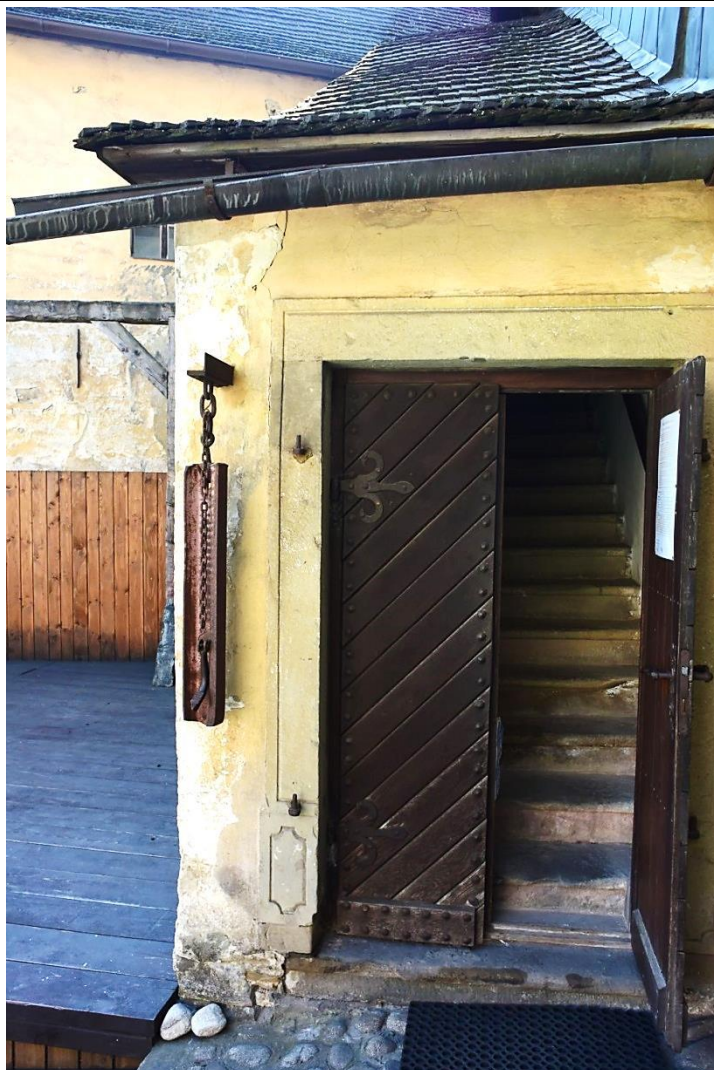
#### 1. Situovanie nálezovej situácie - východná fasáda objektu

Vstupné pristavané schodisko z raného 19. storočia. Vstup je osadený reštaurovaným profilovaným ostiením. Omietky a murivo je mechanicky poškodené na exponovaných častiach.

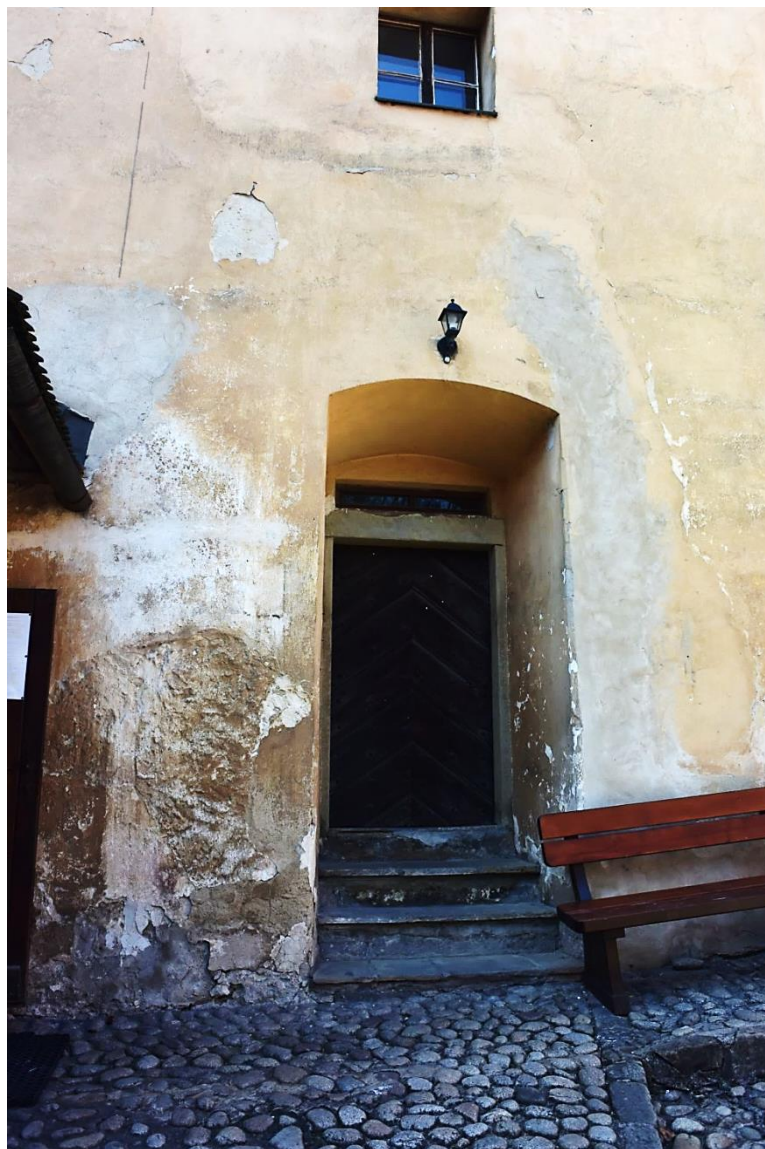
##### 1. Situovanie nálezovej situácie - východná fasáda objektu

Vstup do západného krídla objektu v úrovni prízemí. Omietka je opakovane prevrstvovaná, vo fragmente je viditeľná staršia štruktúrovanejšia vrstva omietky sekundárne pretretá nátermi. Vnútorne plochy ostenia sú opakovane preomietané novodobými omietkami.

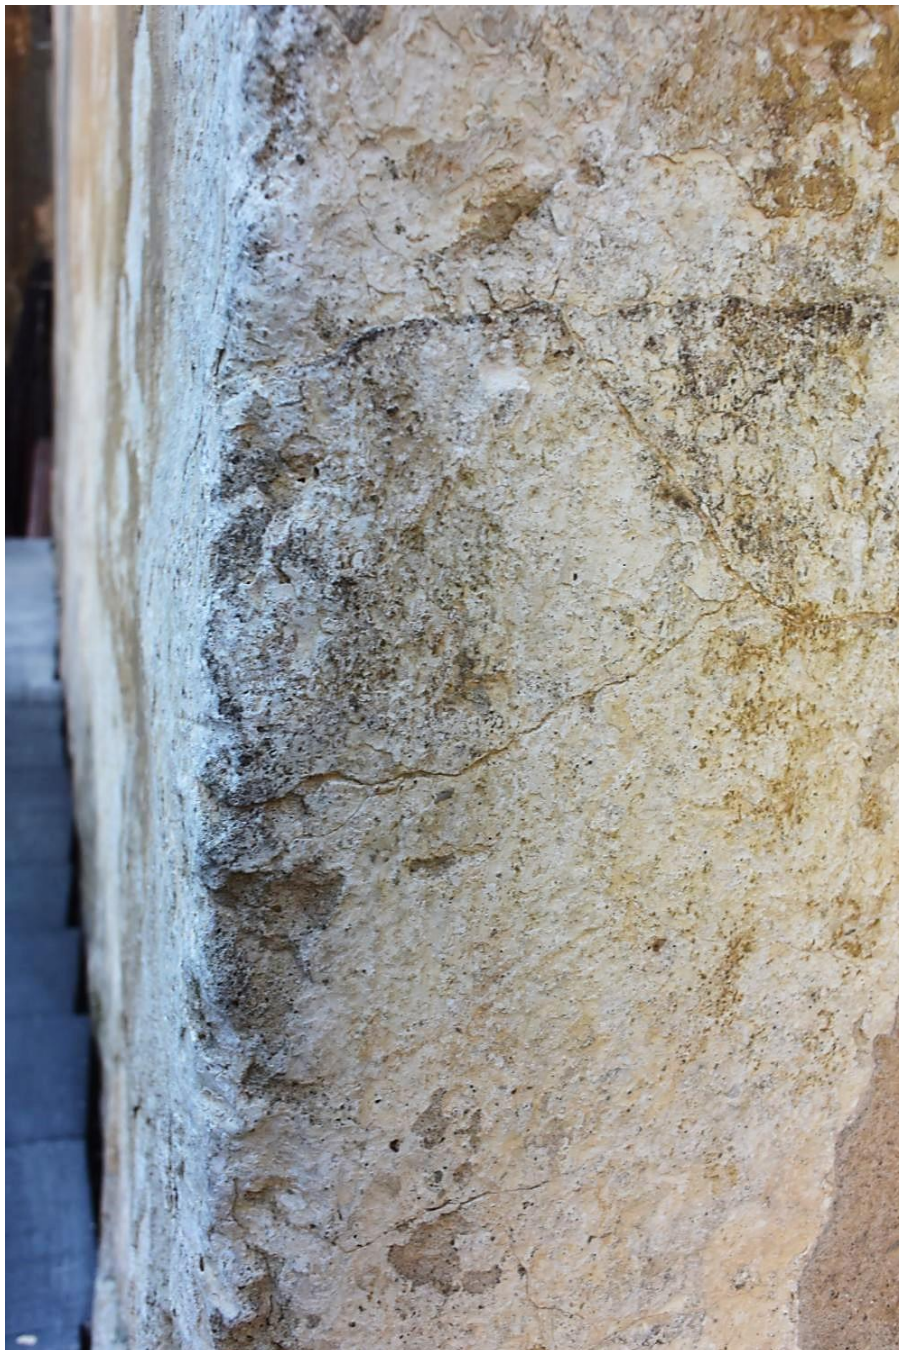
### 1. Situovanie nálezovej situácie - detail nárožia

V detaile je dobre viditeľná štruktúra a charakter spracovania omietky na prístavbe schodiska.

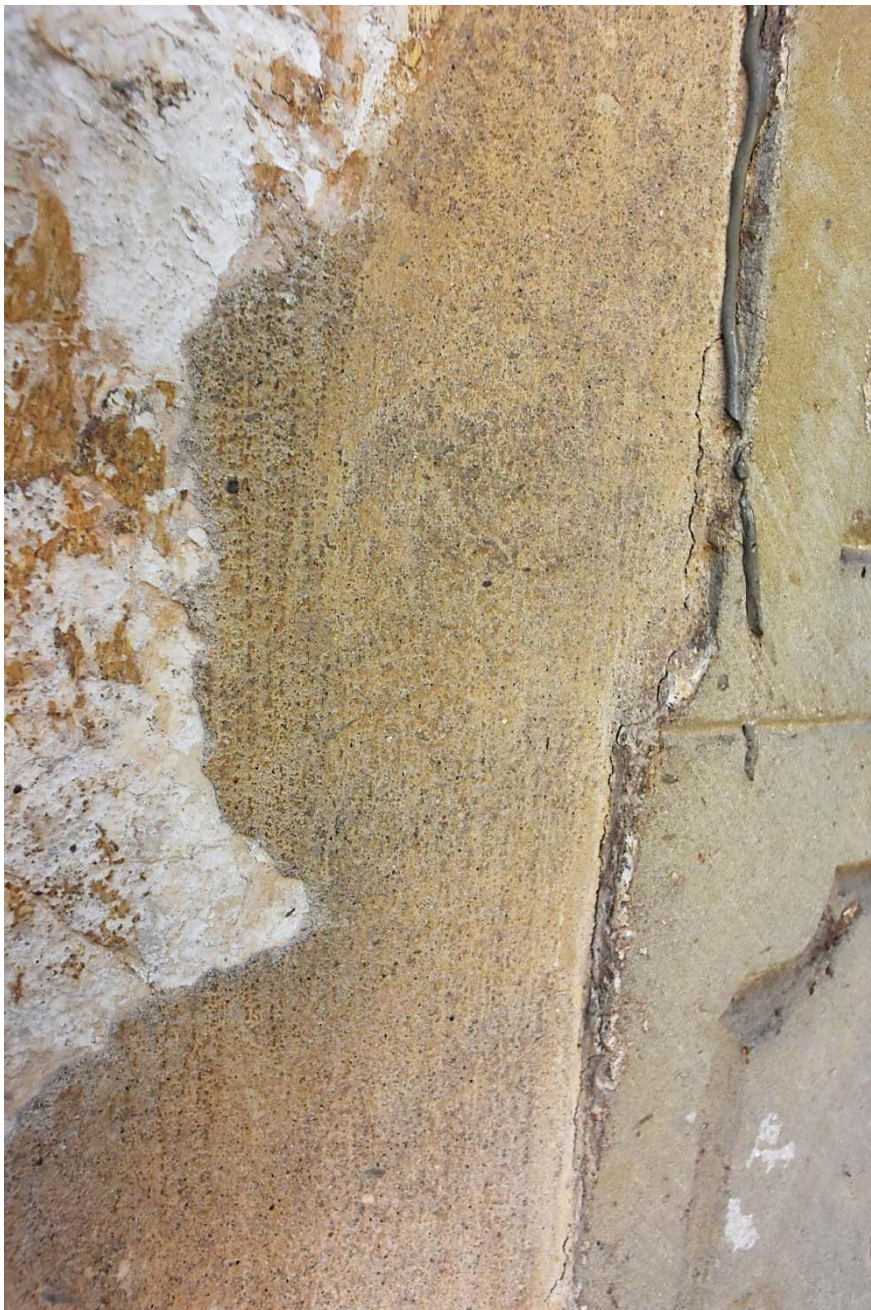
### 1. Situovanie nálezovej situácie - detail nárožia

Detail prevrstvenia omietky novodobou cementovou omietkou v mieste styku z kamenným ostením vstupu schodiska.

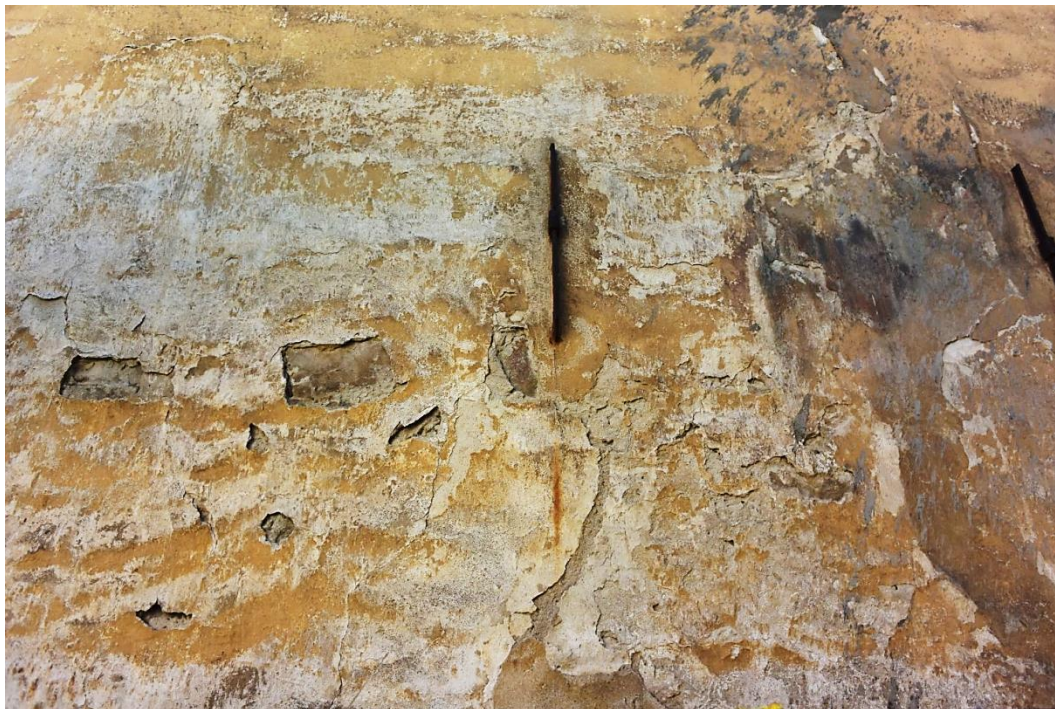
1. Situovanie nálezovej situácie - severná fasáda južného krídla

Dobre viditeľný stav omietkových vrstiev s vytvorenými kavernami naplnenými suťou zo splavenej omietky.

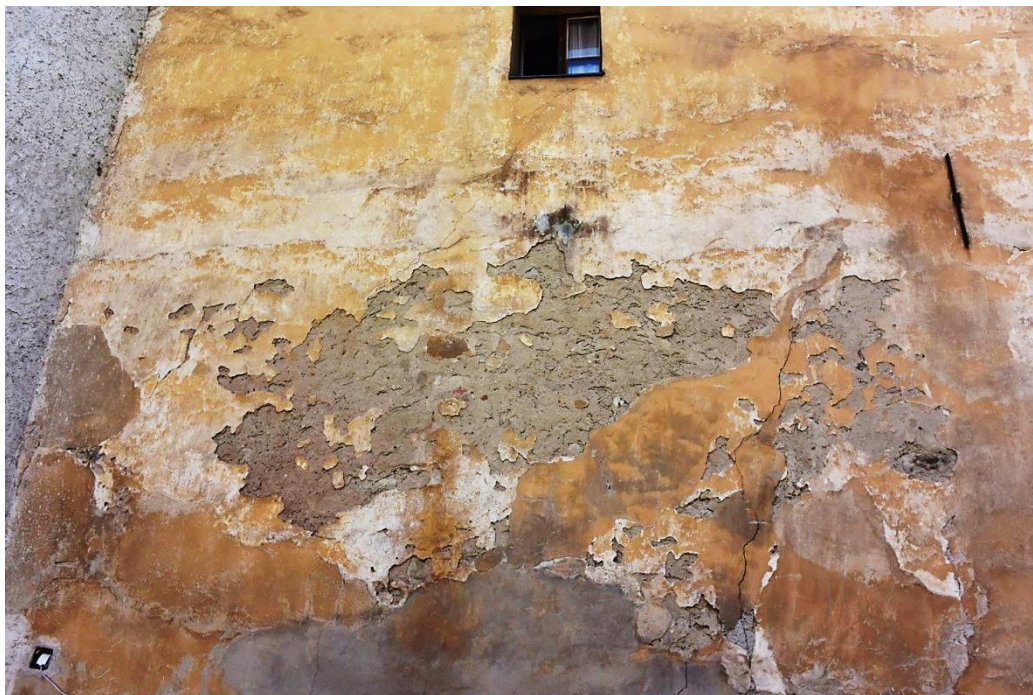
1. Situovanie nálezovej situácie - severná fasáda južného krídla

Príklad postupnej degradácie povrchu omietkového plášťa.

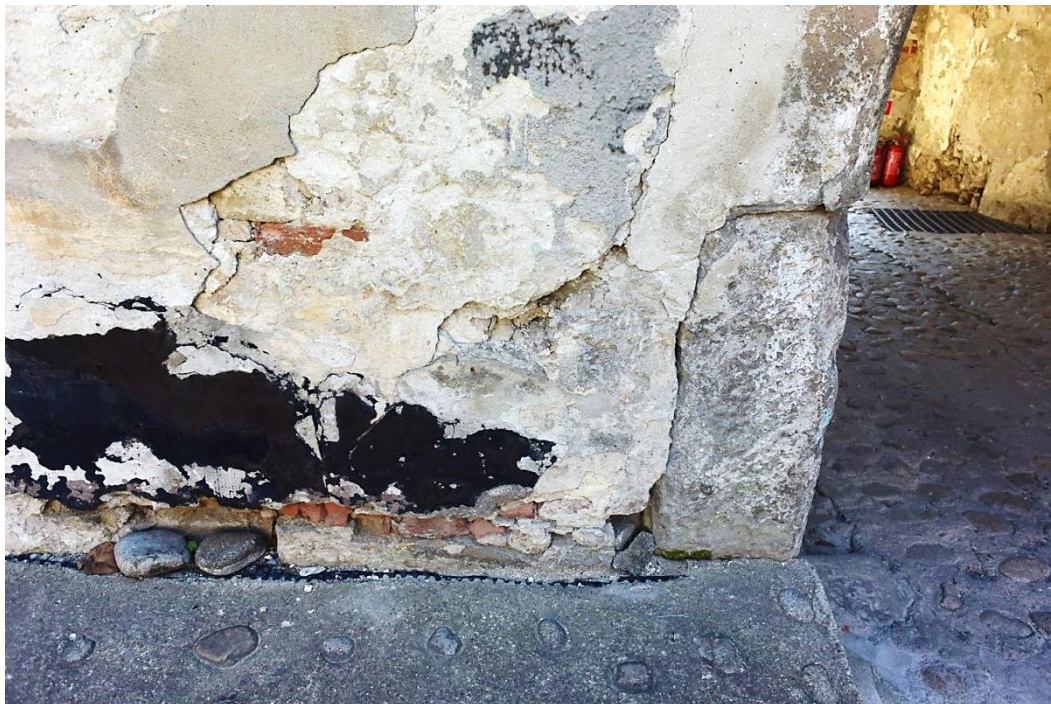
### 1. Situovanie nálezovej situácie - severná fasáda južného krídla

Degradácia omietky spôsobená vlhkosťou a odrazenou zrážkovou vodou s pokusom sanovať situáciu asfaltovým náterom.

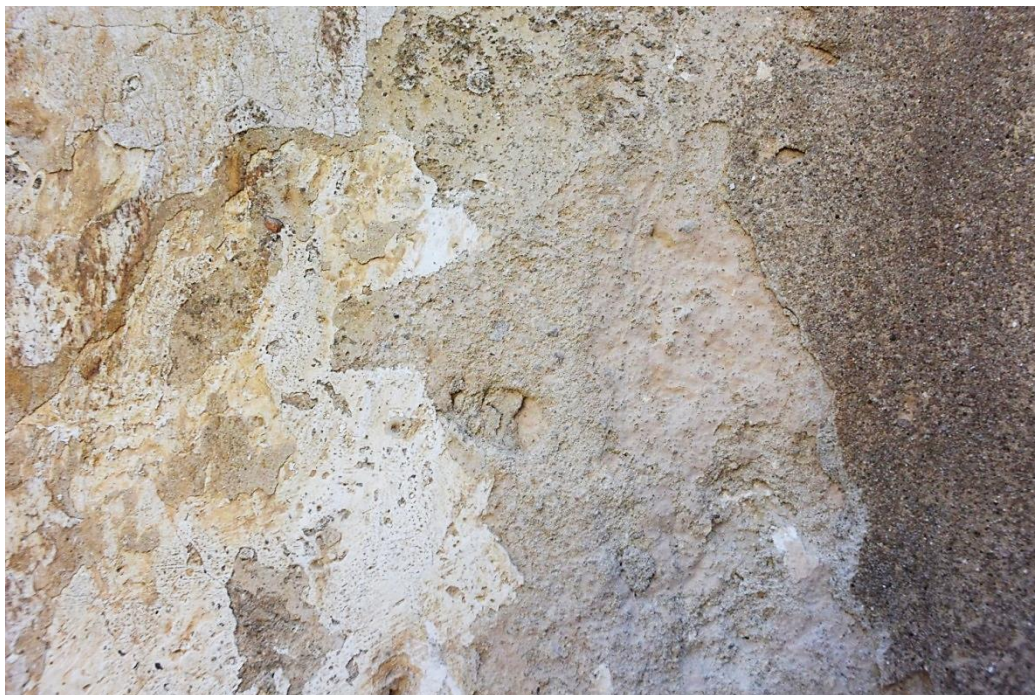
### 1. Situovanie nálezovej situácie - severná fasáda južného krídla

Detail postupného prevrstvenia omietok – ľahko odlišiteľné podľa charakteru omietky (zrna) a farebnosti.

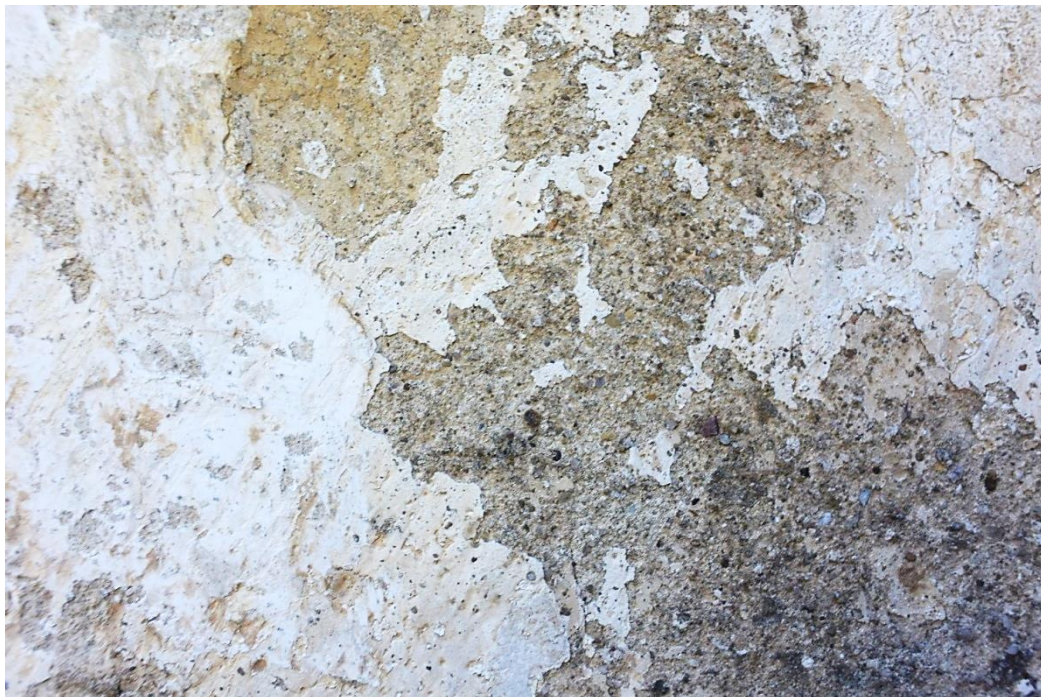
1. Situovanie nálezovej situácie - severná fasáda južného krídla

Detail dochovaného primárneho fragmentu omietky s náterom.

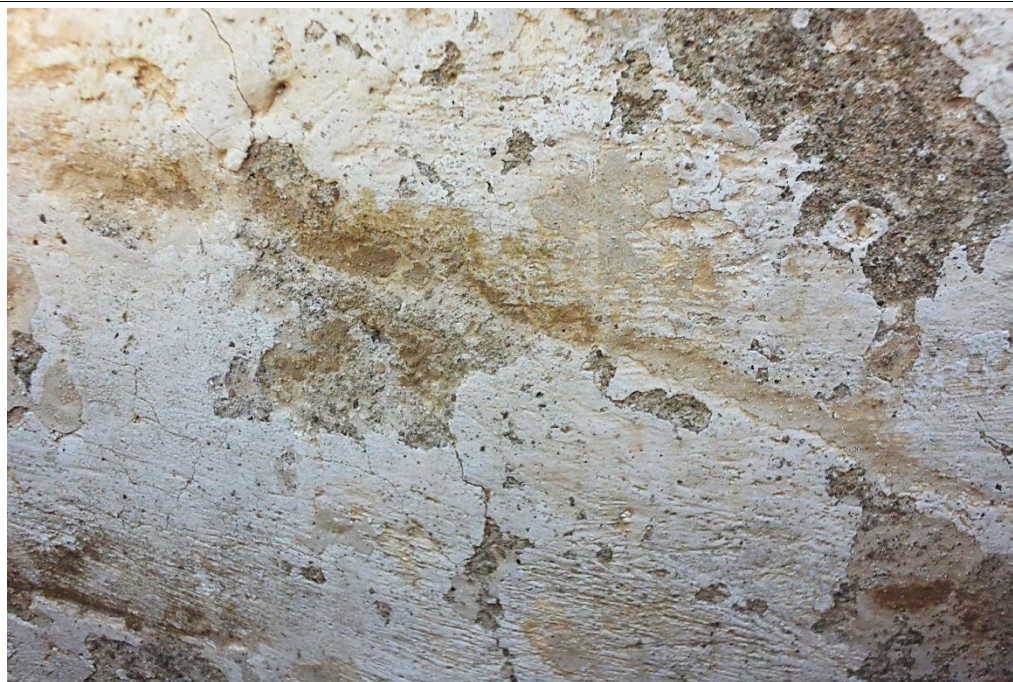
1. Situovanie nálezovej situácie - severná fasáda južného krídla

Detail rytej línie v omietke, vymedzujúcej tvar vstupu. Príklad dochovaného riešenia povrchu omietky a kamenného ostenia vstupu.

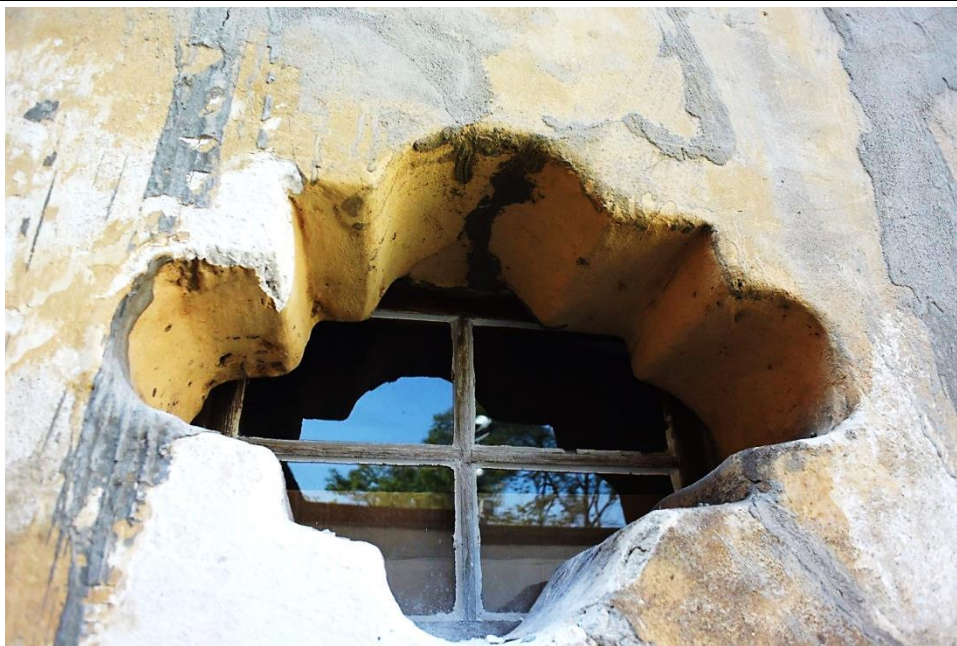
1. Situovanie nálezovej situácie - Východná fasáda pristavaného schodiska

Detail tvaru presvetlovacieho okienka schodiska.

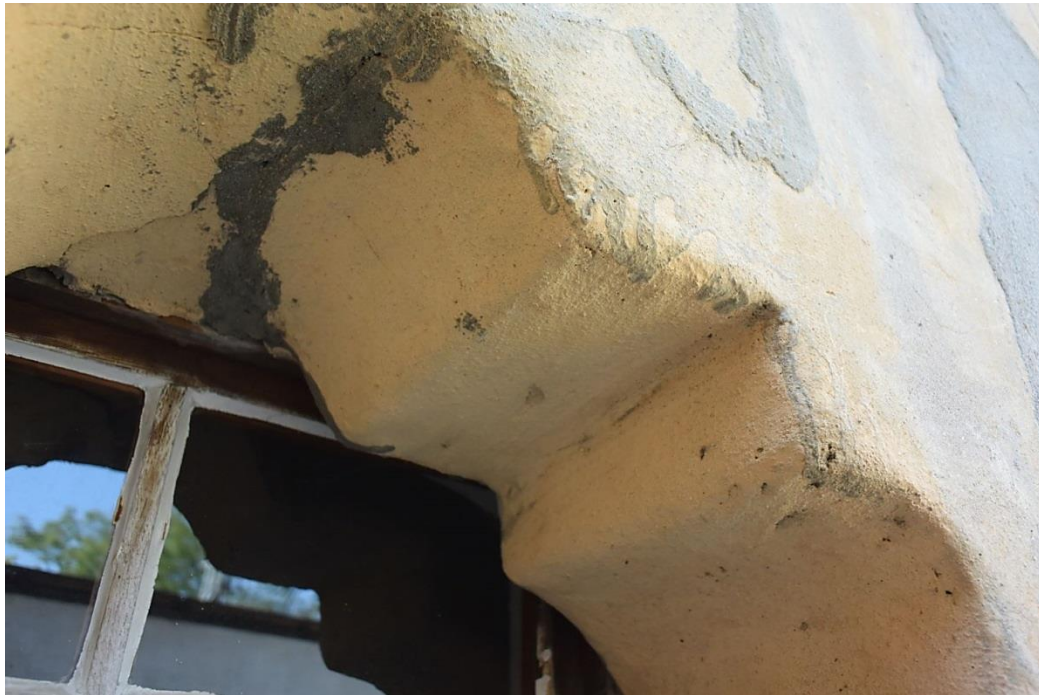
1. Situovanie nálezovej situácie - Východná fasáda pristavaného schodiska

Detail tvaroslovia redukovaného hrubými nánosmi náterov.

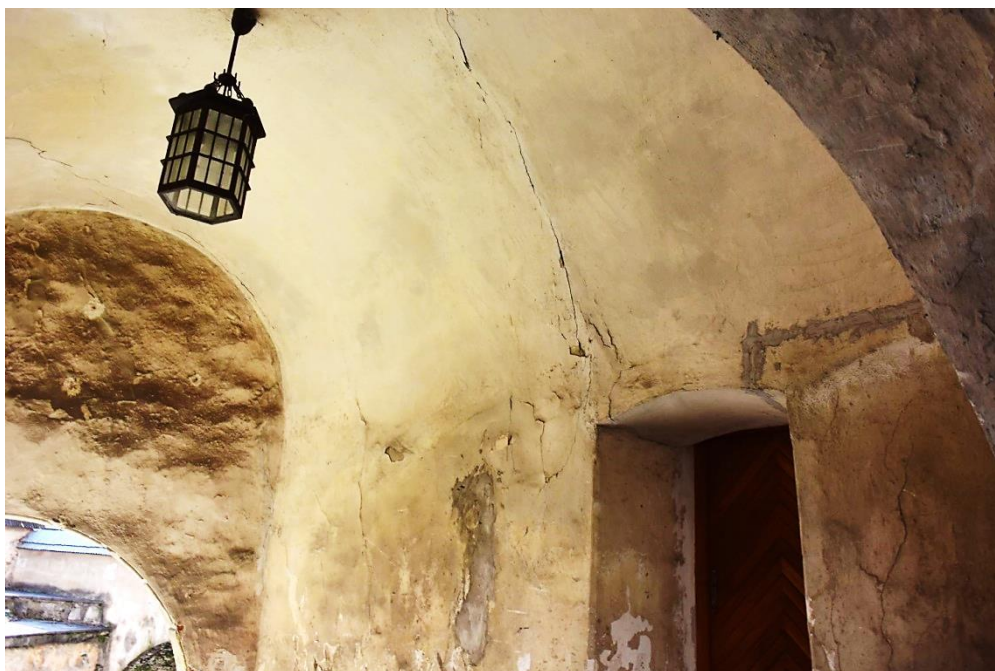
1. Situovanie nálezovej situácie - priestor podchodu

Celkový pohľad na stav omietok v hornej časti priestoru.

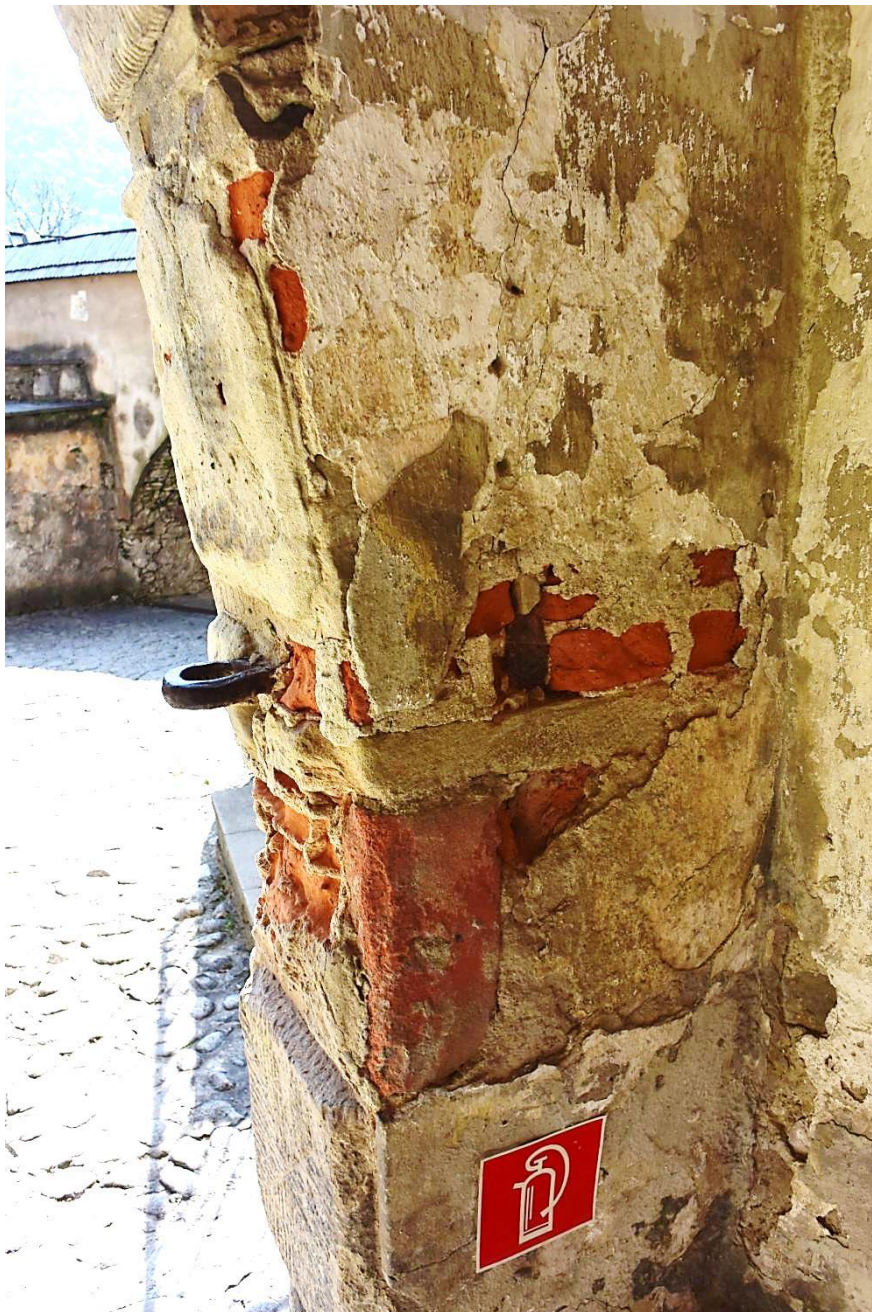
### 1. Situovanie nálezovej situácie - detail portálu podchodu

Detail poškodenia muriva a omietok vstupného portálu.

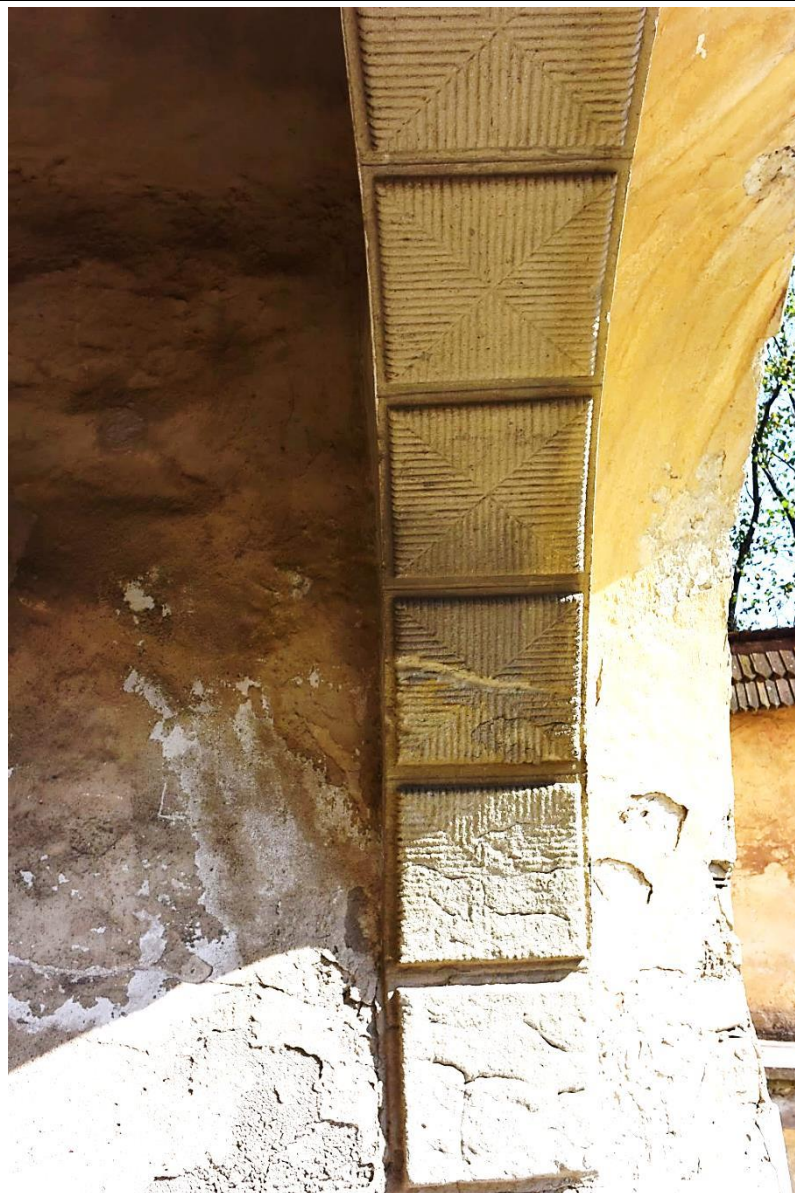
### 1. Situovanie nálezovej situácie - detail portálu podchodu

Dobre viditeľná postupná degradácia materiálu a tvaroslovia obkladových dekoratívnych panelov vstupného portálu.

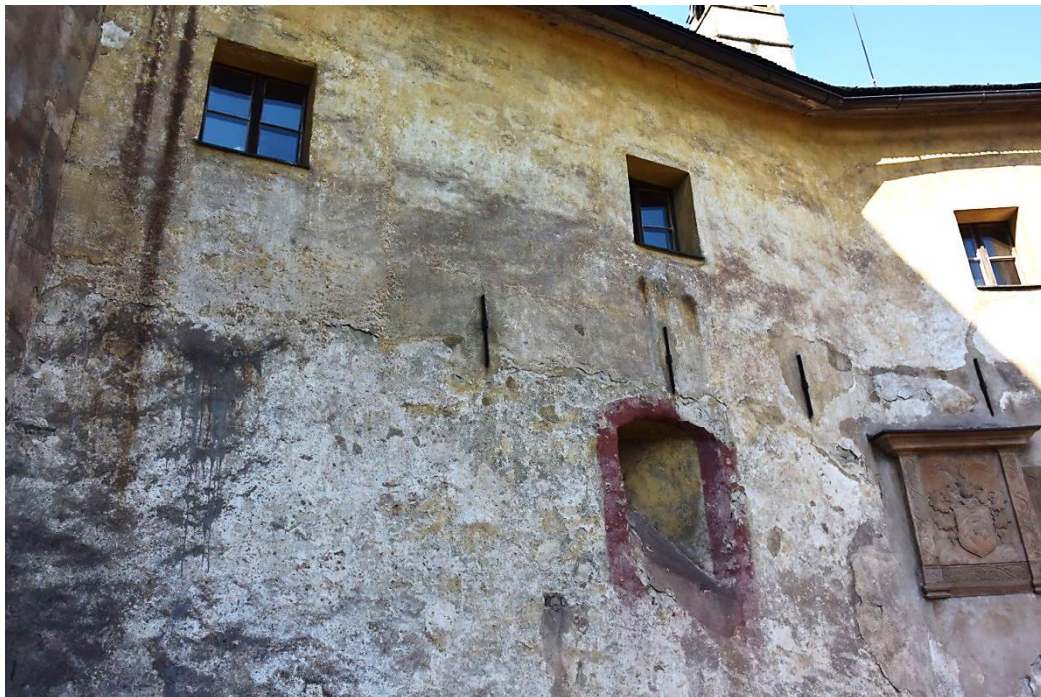
1. Situovanie nálezovej situácie - južná fasáda južného krídla

Celkový pohľad na stav omietok fasády.

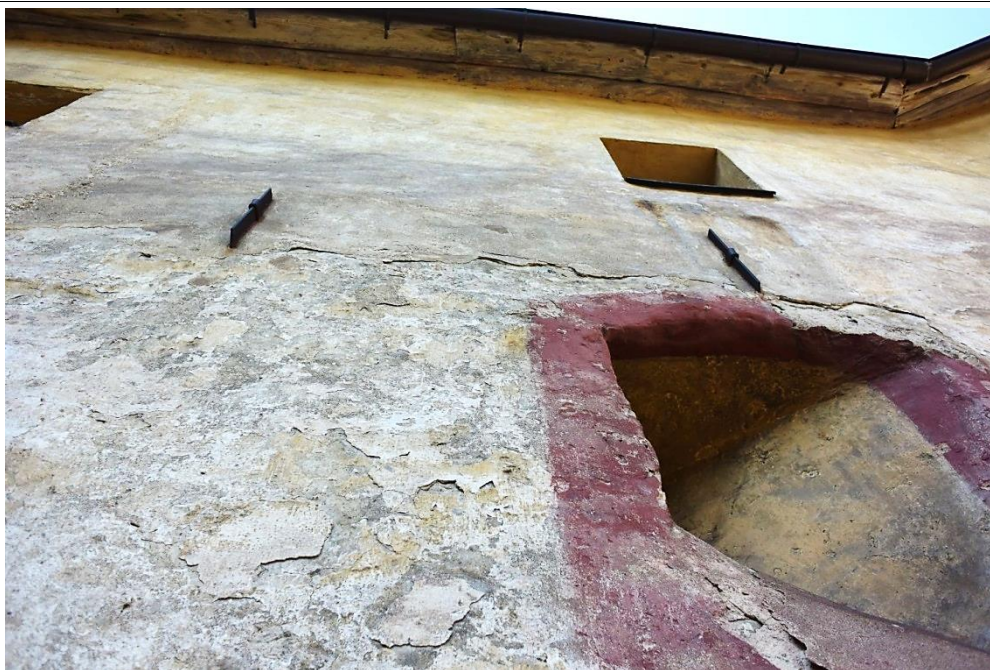
1. Situovanie nálezovej situácie - južná fasáda južného krídla

V detaile je dobre viditeľný rozdielny charakter povrchu omietok medzi hornou a spodnou časťou jasne predelenou horizontálnou líniou.

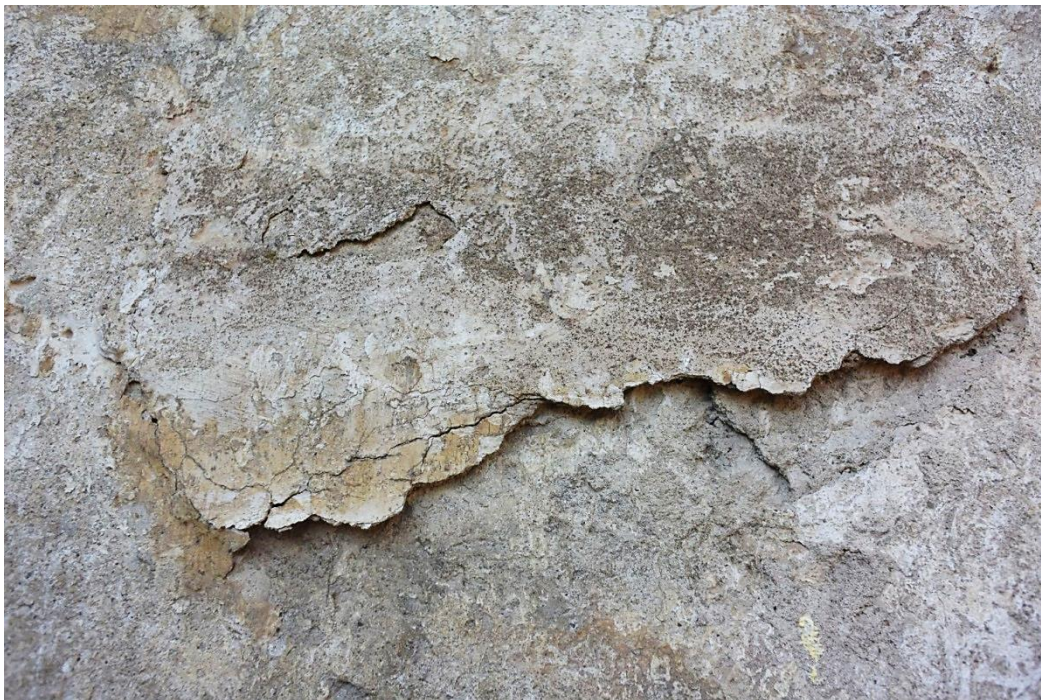
1. Situovanie nálezovej situácie - južná fasáda južného krídla

Detail uvoľnenej povrchovej časti omietky.

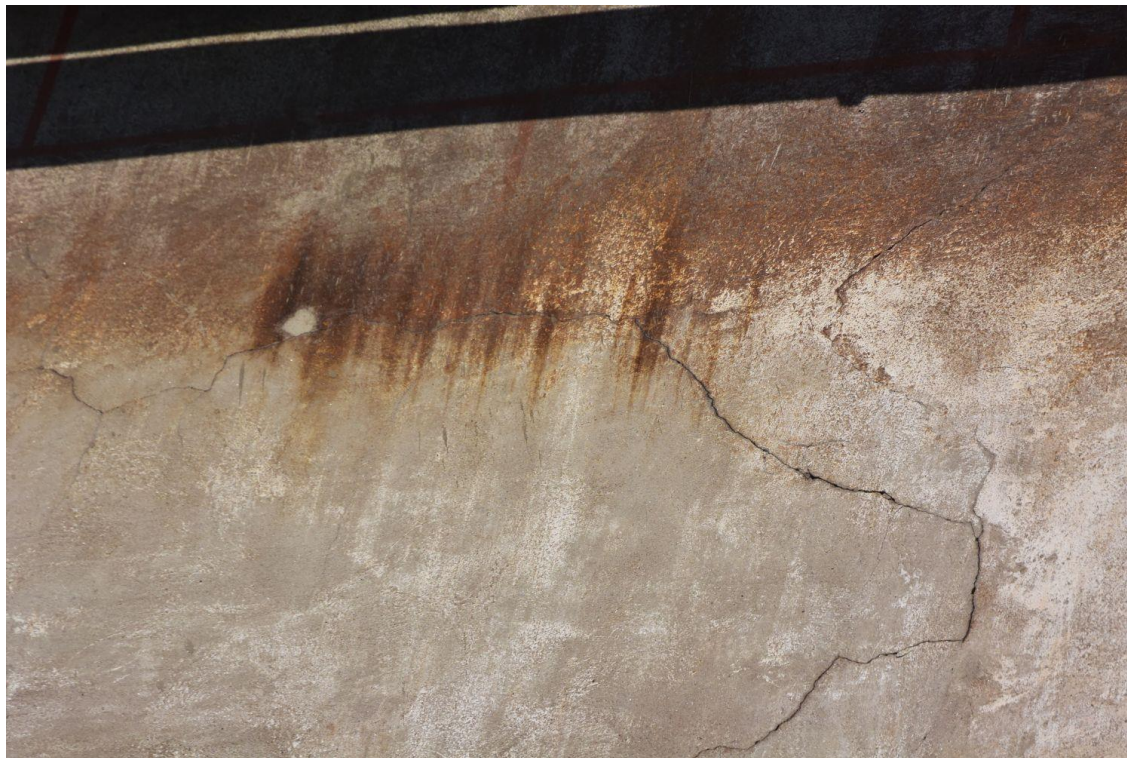
1. Situovanie nálezovej situácie - južná fasáda južného krídla

V detaile je viditeľná miera zanesenia fasády korozívnym náterom, zloženým z depozitov a chemických látok uloženým v štruktúrach omietky.

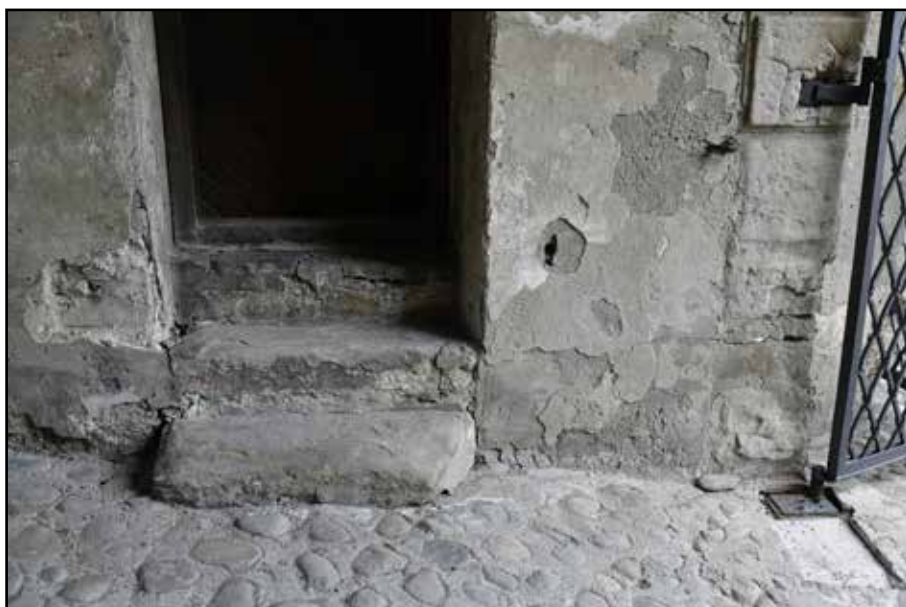
Schody v podjazde

Stupne sú poškodené povrchovo aj absenciou kamennej hmoty v dôsledku používania. Na mnohých miestach vidíme viazané depozity, sekundárne doplnky a tmely, ale súčasný stav je najmä výsledkom nedostatočnej starostlivosti a pôsobenia poveternostných vplyvov.

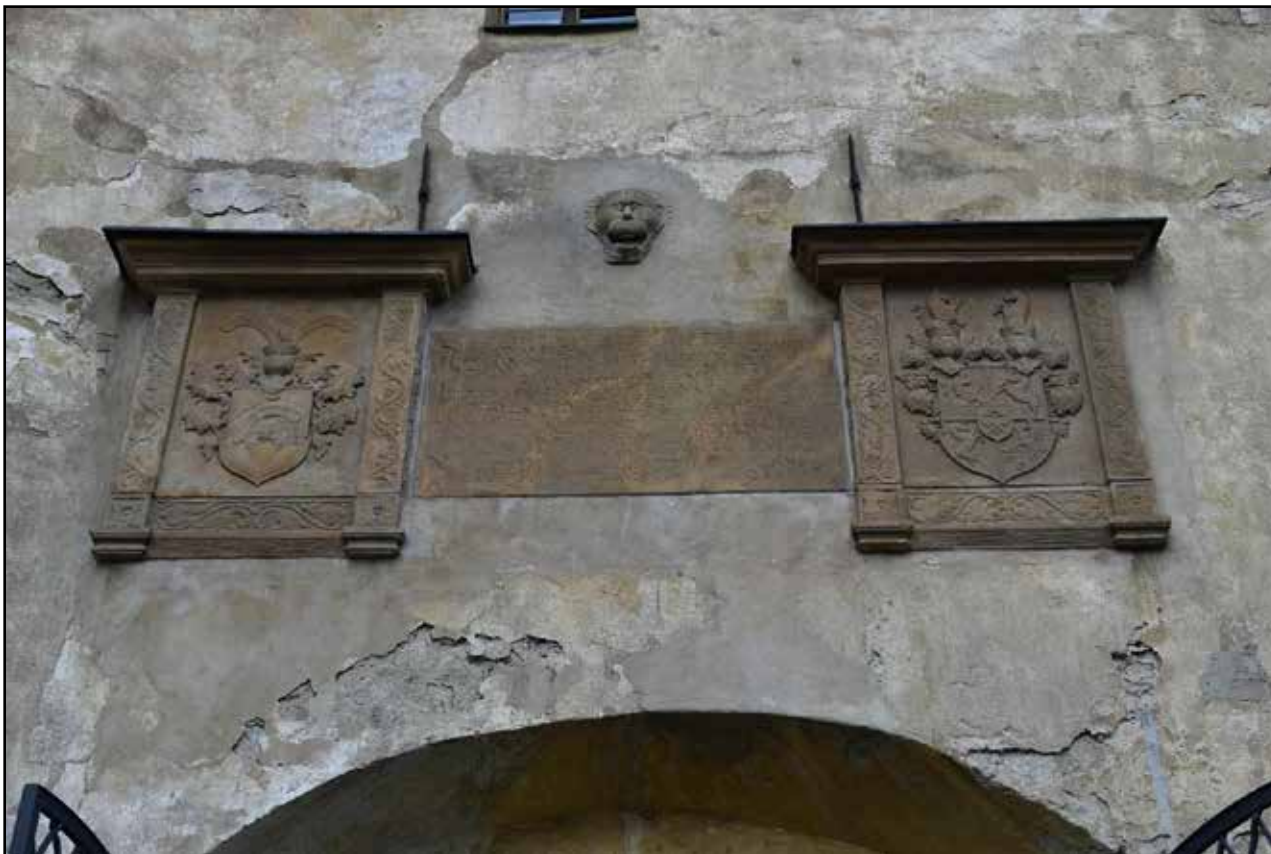
Erby na juhovýchodnej fasáde objektu.

Bližšou obhliadkou bolo zistené sekundárne osadenie v stene fasády. Omietka bezprostredne dotiahnutá k okrajom kameňa je novodobá - podobná zmes sa objavuje aj na iných miestach v súvislosti s opravami.

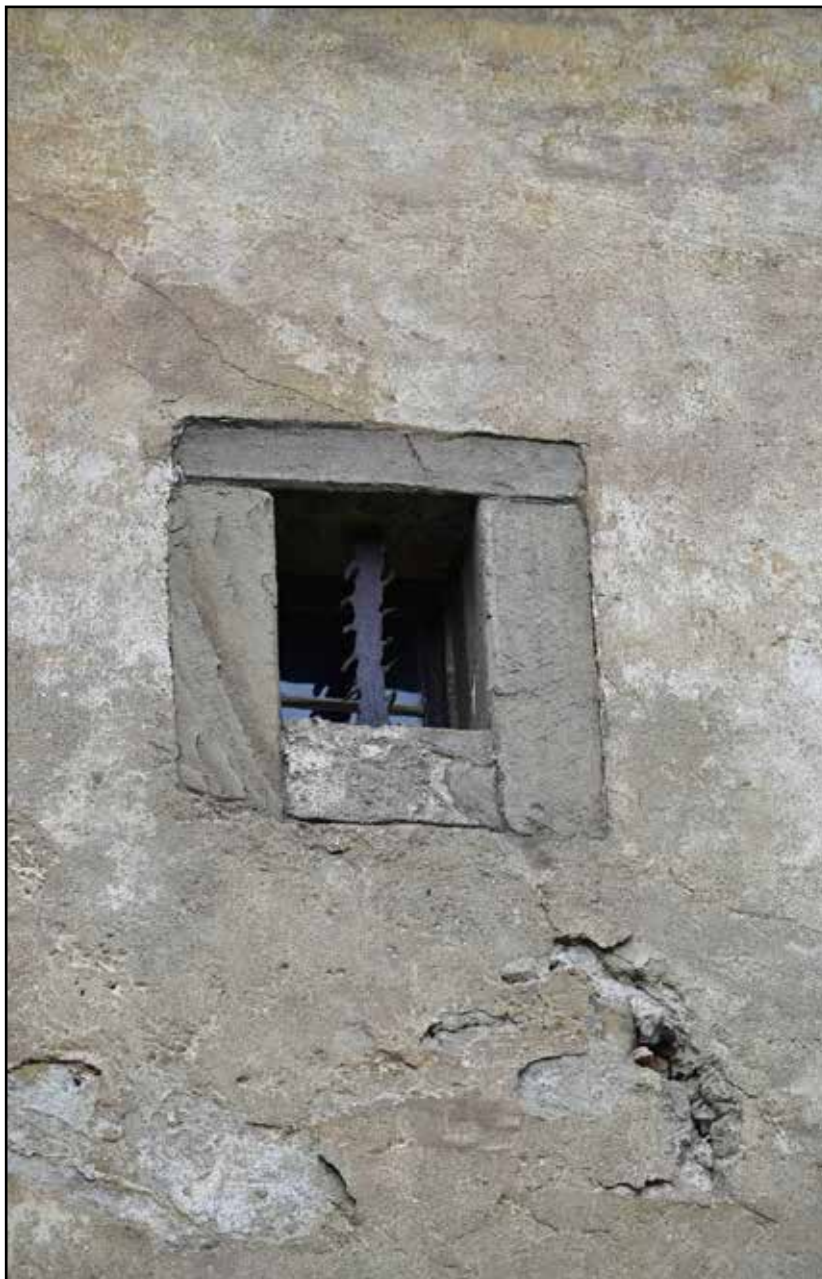
Jednoduché pravouhlé okno bez profilácie vykazuje známky rozsiahleho poškodenia povrchu kamennej hmoty a je zachované v základných objemoch. Omietka v okolí je na vyššej nivelete ako kameň. Mreža vo forme plochého prúta so zasekávanou výzdobou rastlinneho charakteru je na povrchu pokrytá koróznymi produktami. V súčasnosti nie je možné určiť, ako bola povrchovo a farebne upravená. Na preklade vidíme prasklinu, ktorá sem prebieha až z okolitej omietky a pokračuje aj v spodnej časti smerom dole. Na pravom ostení vidíme zvýraznené vrstvy kameňa. V spodnej časti sa nachádzajú sekundárne plastické a farebné doplnky.
