**NÁVRH NA REŠTAUROVANIE PAMIATKY**

**Predmet reštaurovania: Oravský hrad –Západná bašta (Bašta II.), interiér  
- architektonické a dekoratívne kamenné prvky,  
nadväzujúce omietky**

**Akcia č.: 50421/18/A**

**Levoča 2019**

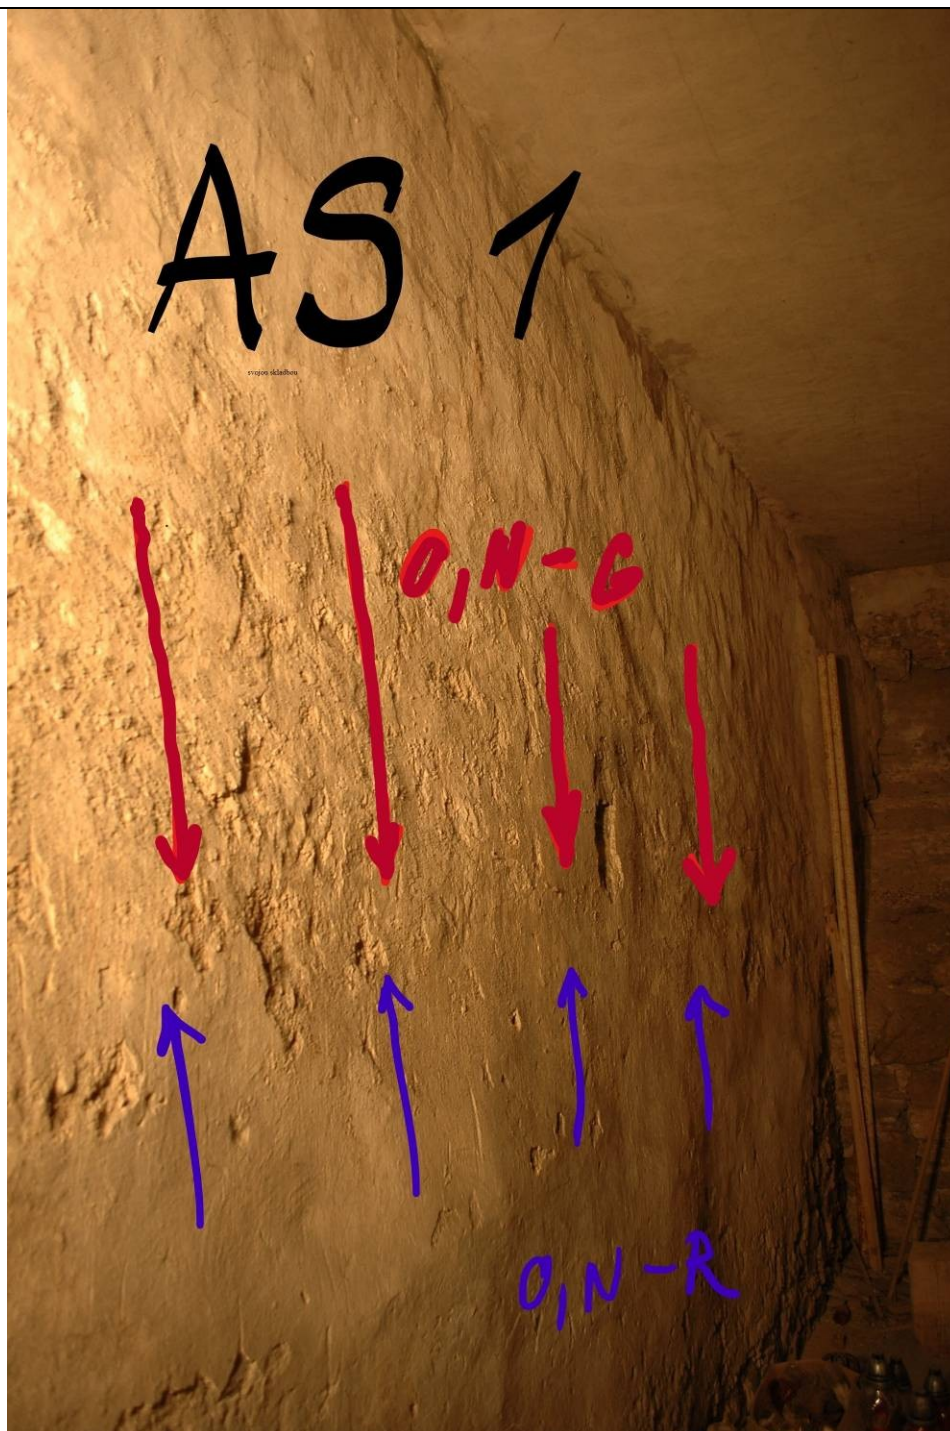
Miestnosť A : Sonda AS 1, severovýchodná stena.

Šípkami naznačená hranica, odlišný spôsob spracovania povrchu omietkových vrstiev.  
Predpokladané miesto napojenia k staršej exteriérovej omietkovej vrstve.

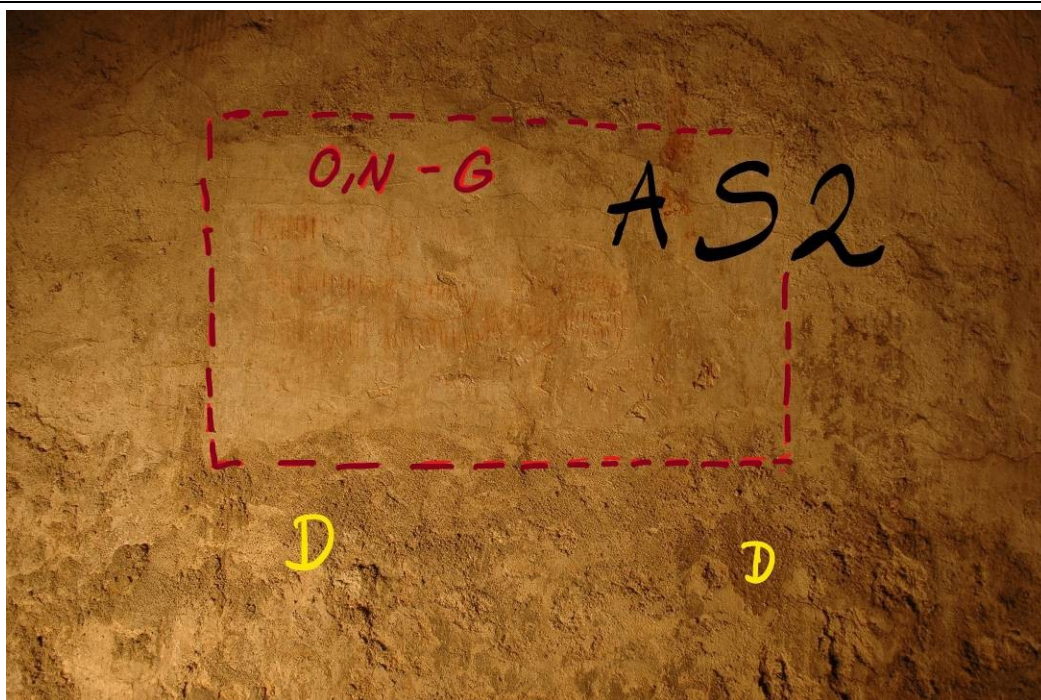
Miestnosť A : Sonda AS 2, severovýchodná stena.

Precízne spracovaný povrch so špecifickým nanášaním a hladením lyžicou. V sonde je viditeľný záznam (nešpecifikovaný, počítanie niečoho po 10).

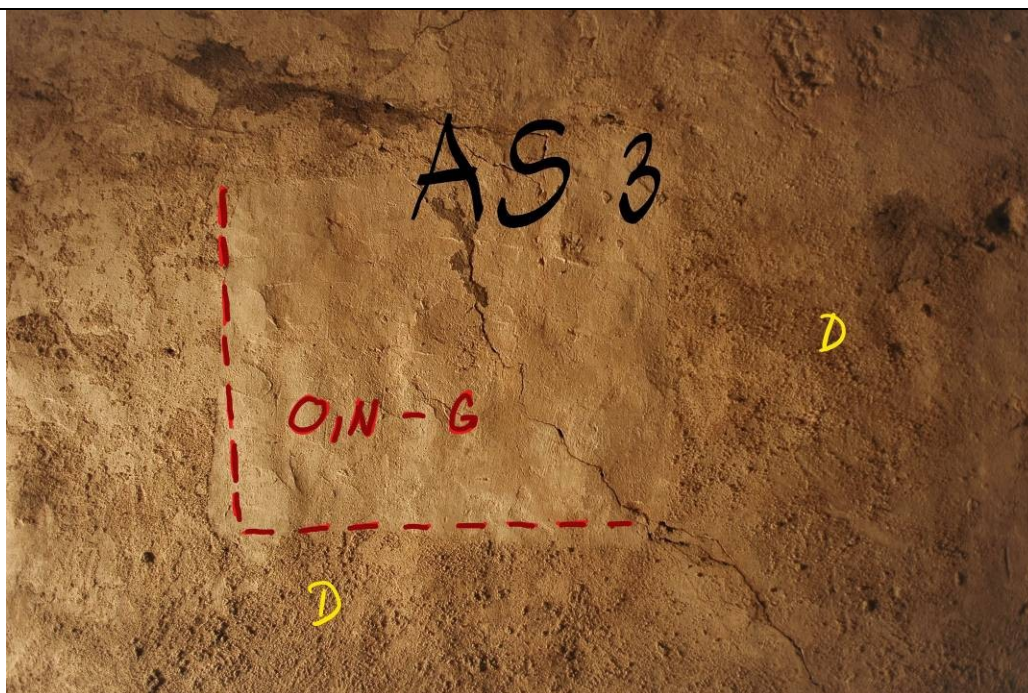
Miestnosť A : Sonda AS 3, severovýchodná stena.

Precízne spracovaný povrch so špecifickým nanášaním a hladením lyžicou.

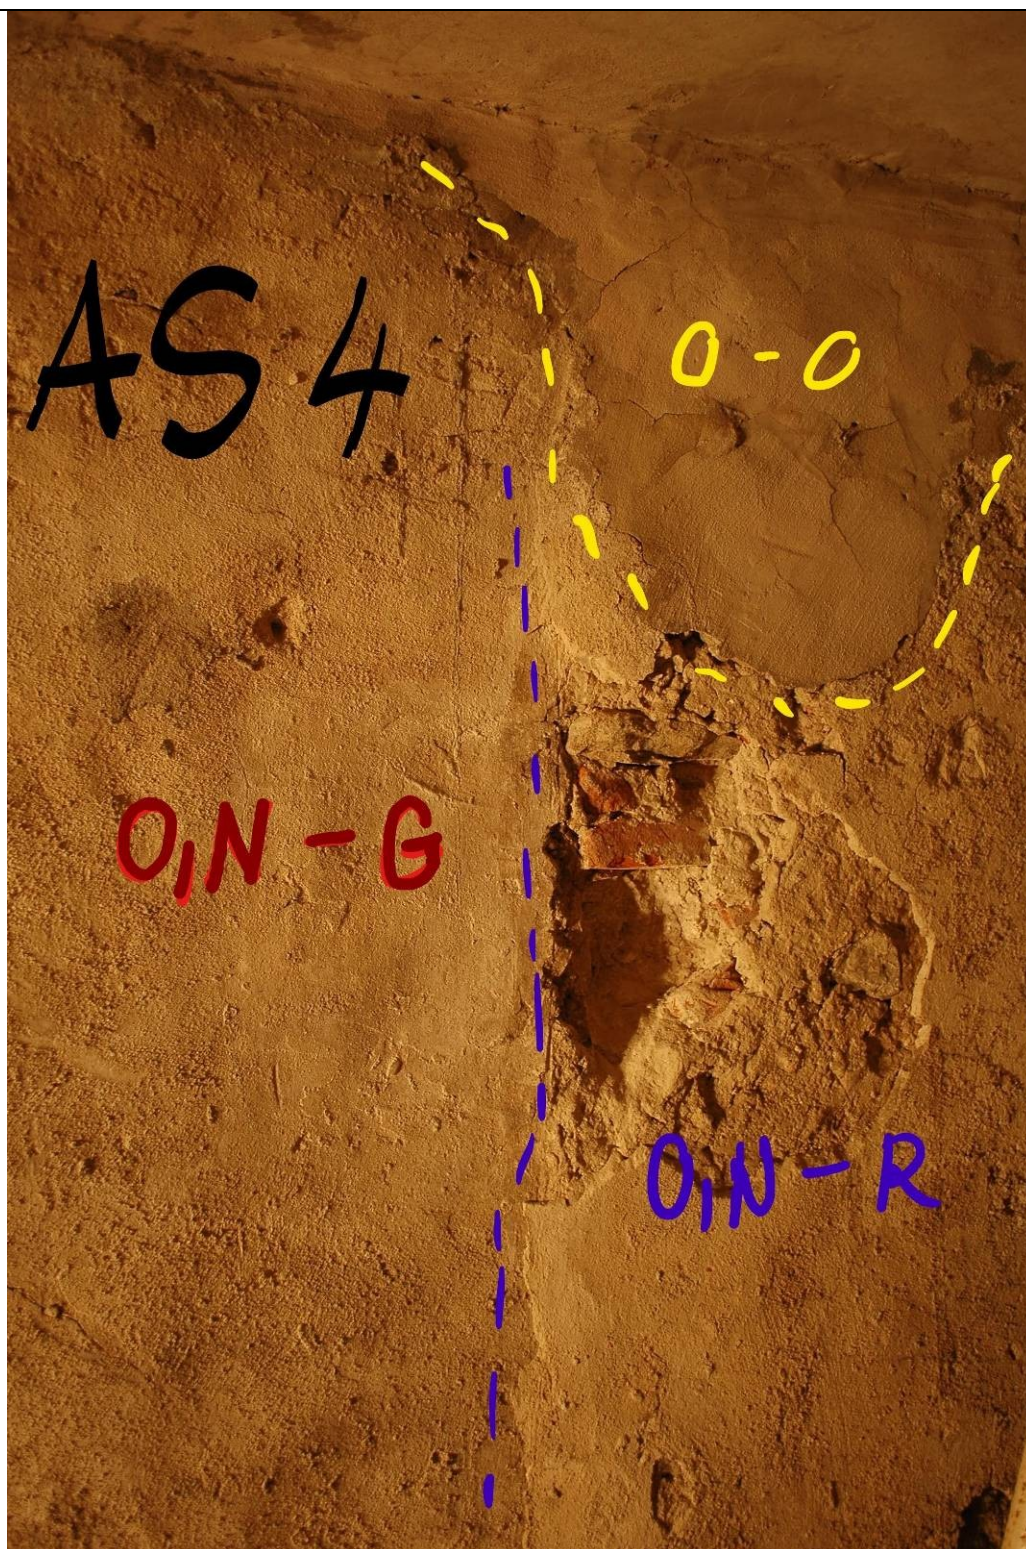
Miestnosť A : Sonda AS 4, severovýchodná stena.

Zachytené tri rozličné spôsoby spracovania povrchu,

G – gotická exteriérová omietková vrstva, R – renesančná úprava, O – generálna obnova

Miesto sekundárne upraveného priestoru, ľavá strana exteriérová časť stredného hradu.

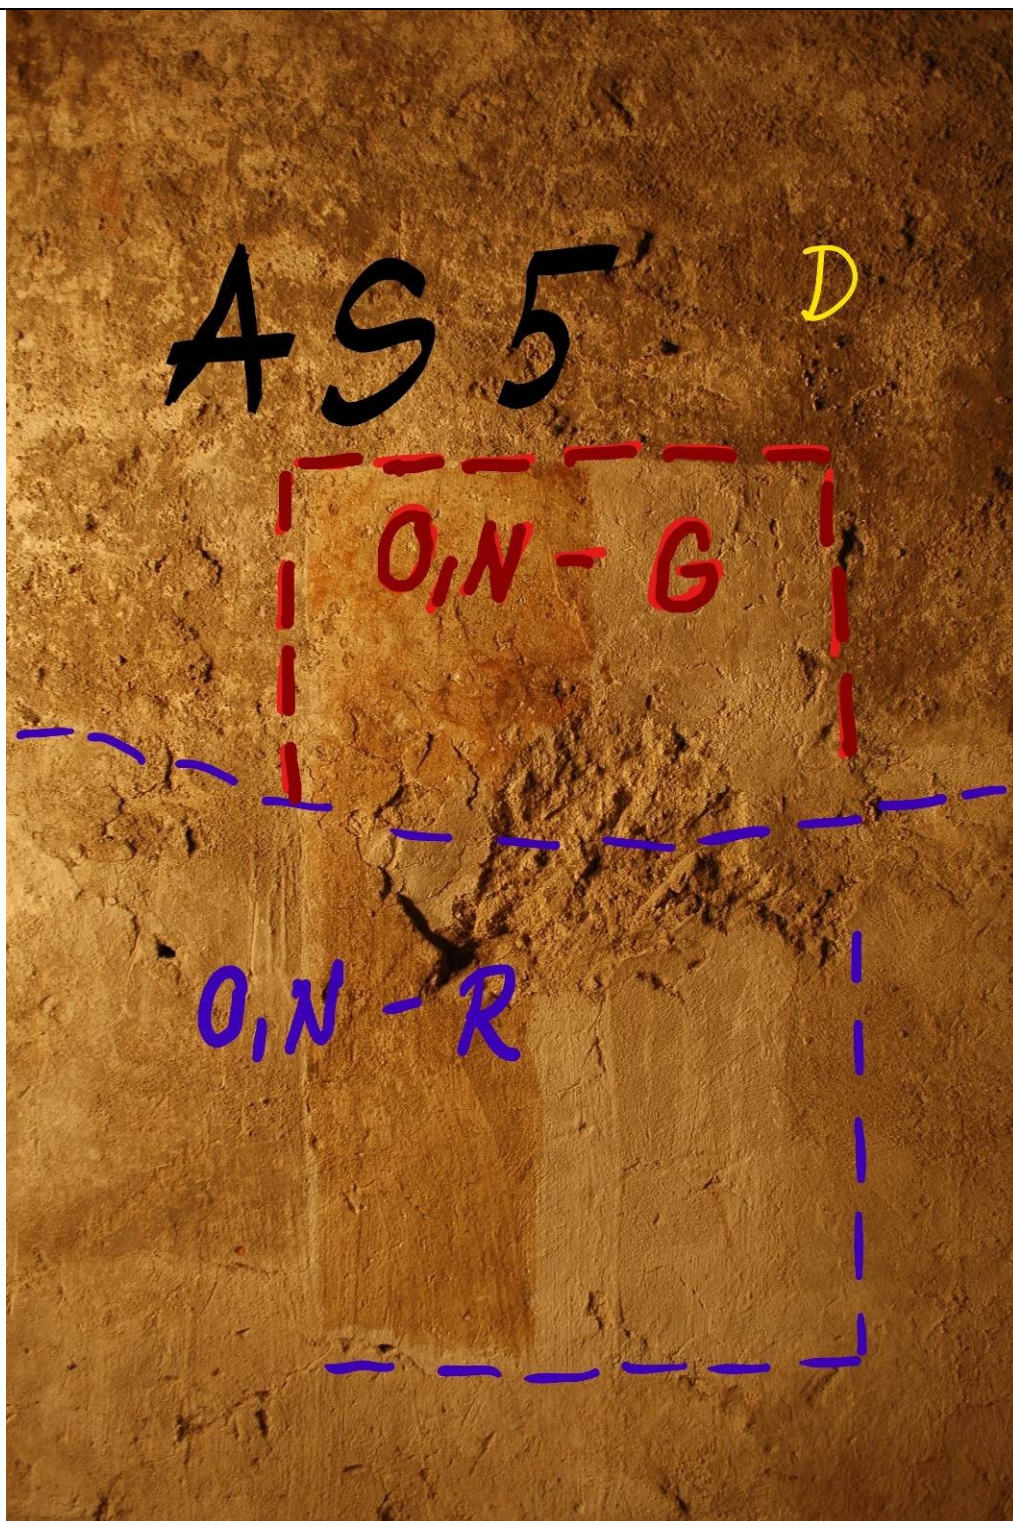
Miestnosť A : Sonda AS 5, severovýchodná stena.

Identická nálezová situácia ako v sondách AS 1, AS 4.

(čiastočné čistenie vodou)

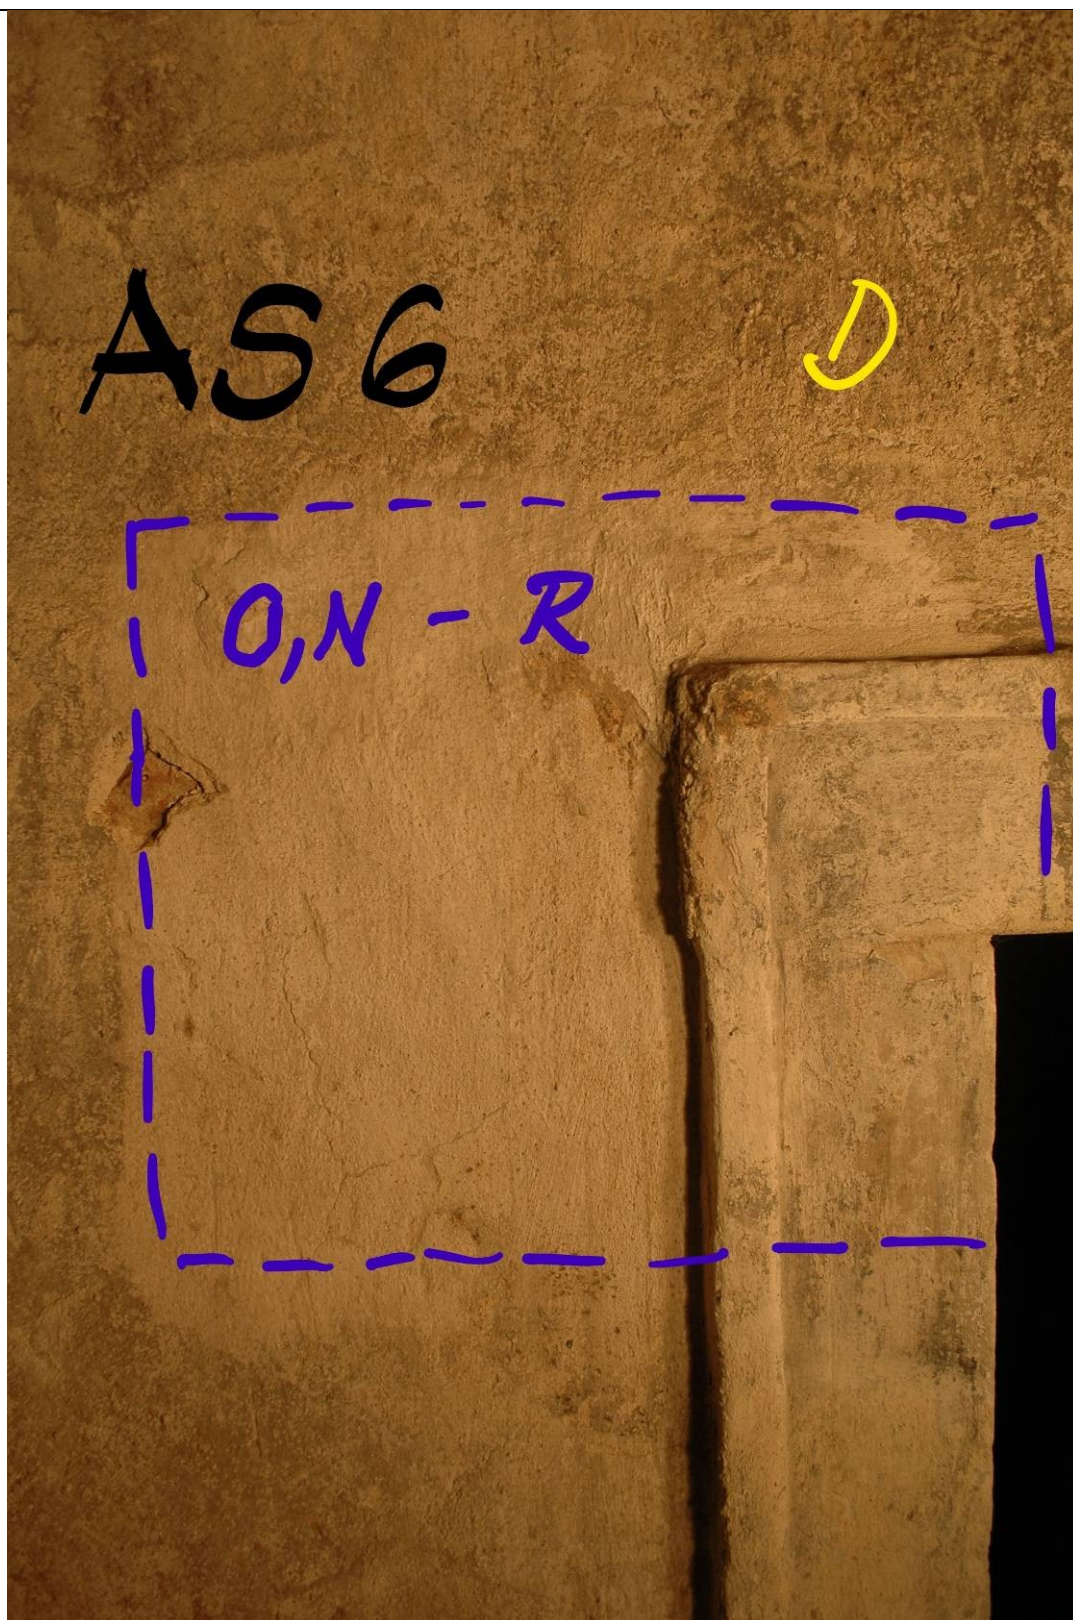
Miestnosť A : Sonda AS 6, juhozápadná stena,

Primárna omietková vrstva aj s povrchovou úpravou kamenného článku.

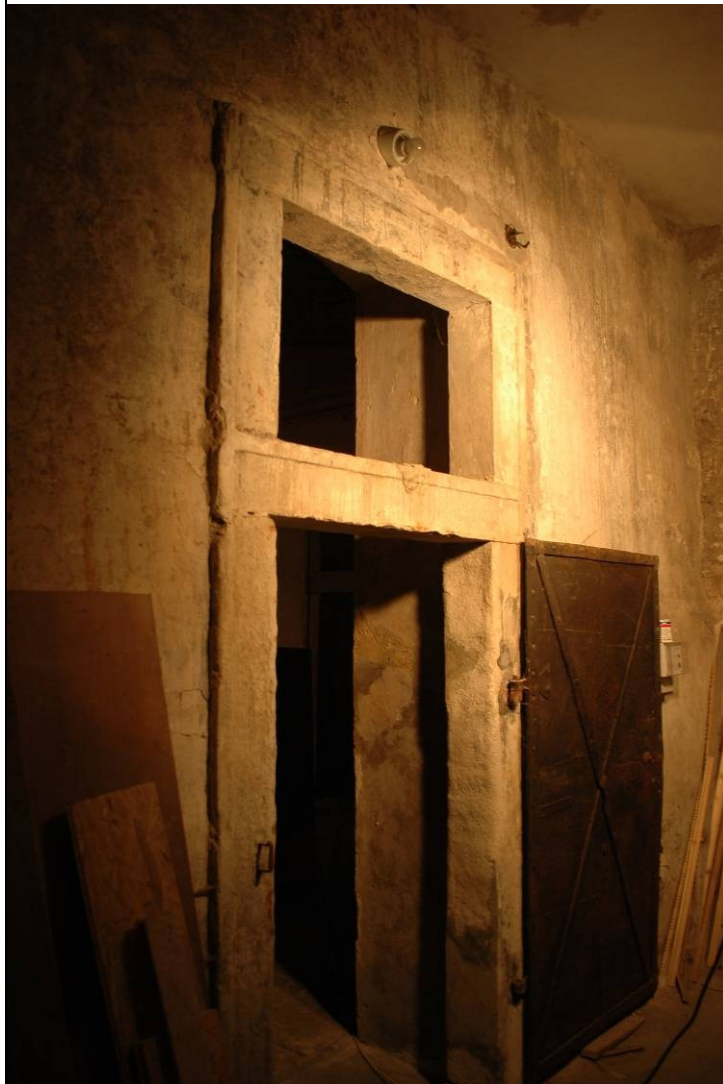
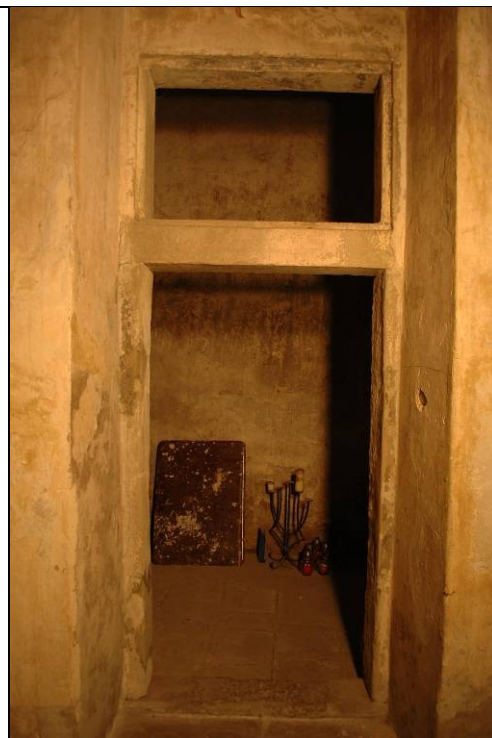
Miestnosť A : Kamenný portál

Na povrchu kamenných článkov sa nachádza množstvo mechanických poškodení, nevhodné cementové tmely a hrubá vrstva prachu.

Pohľad z vedľajšej miestnosti.

Je potrebné overiť, či samotné dvere neboli sekundárne preosadené na čelnú stranu kamenného portálu. (stopy po pántoch)

Navrhujeme odstránenie sekundárnych tmelov a ich nahradenie a zapracovanie v zodpovedajúcej forme a štruktúre originálu. Kovové súčasti ošetriť a konzervovať.

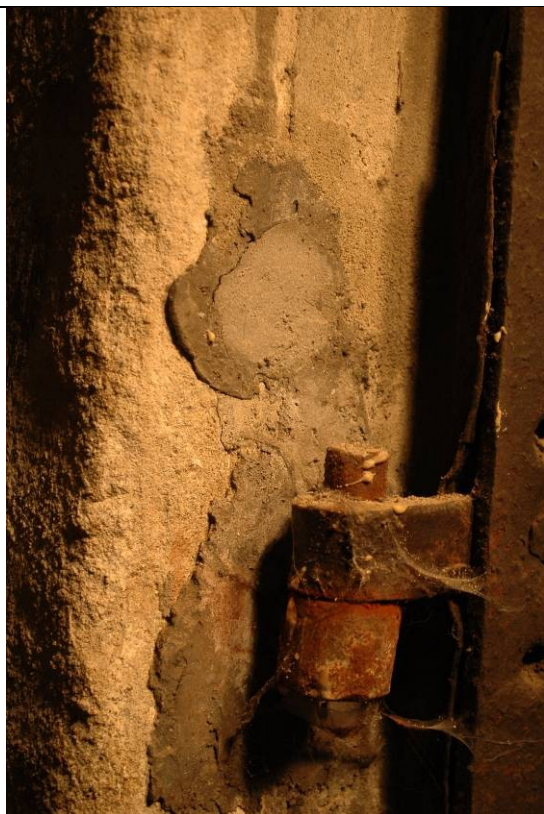
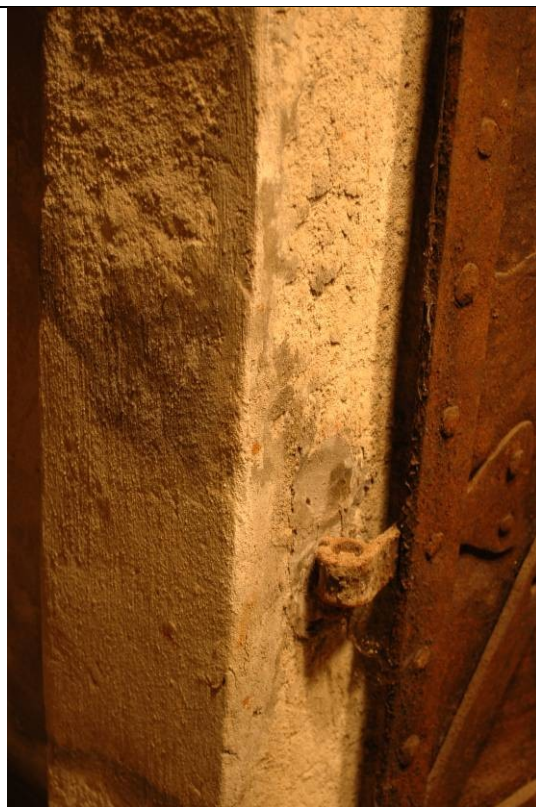
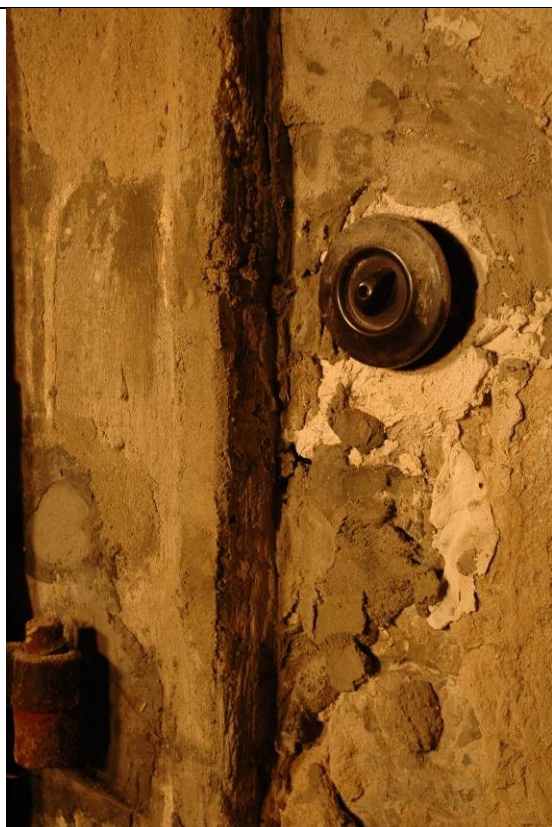
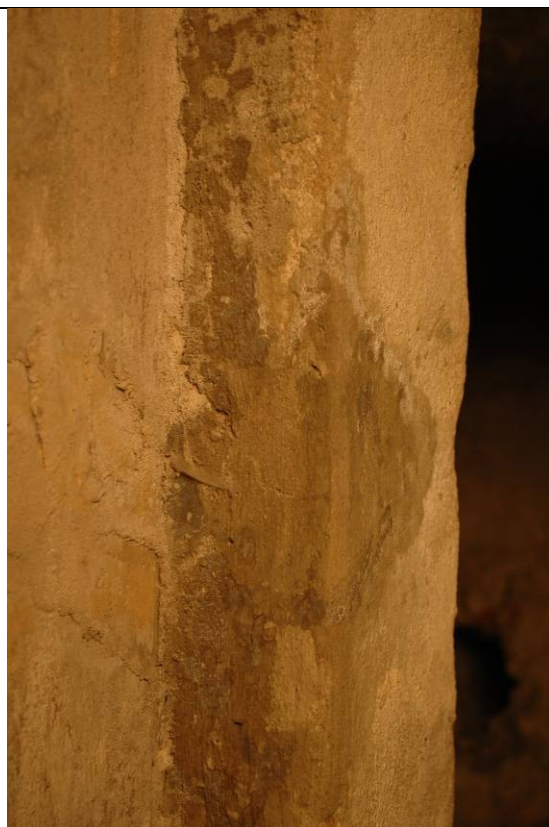
Miestnosť A : Kamenný portál, jednotlivé poškodenia a cementové tmely

nevhodné cementové tmely

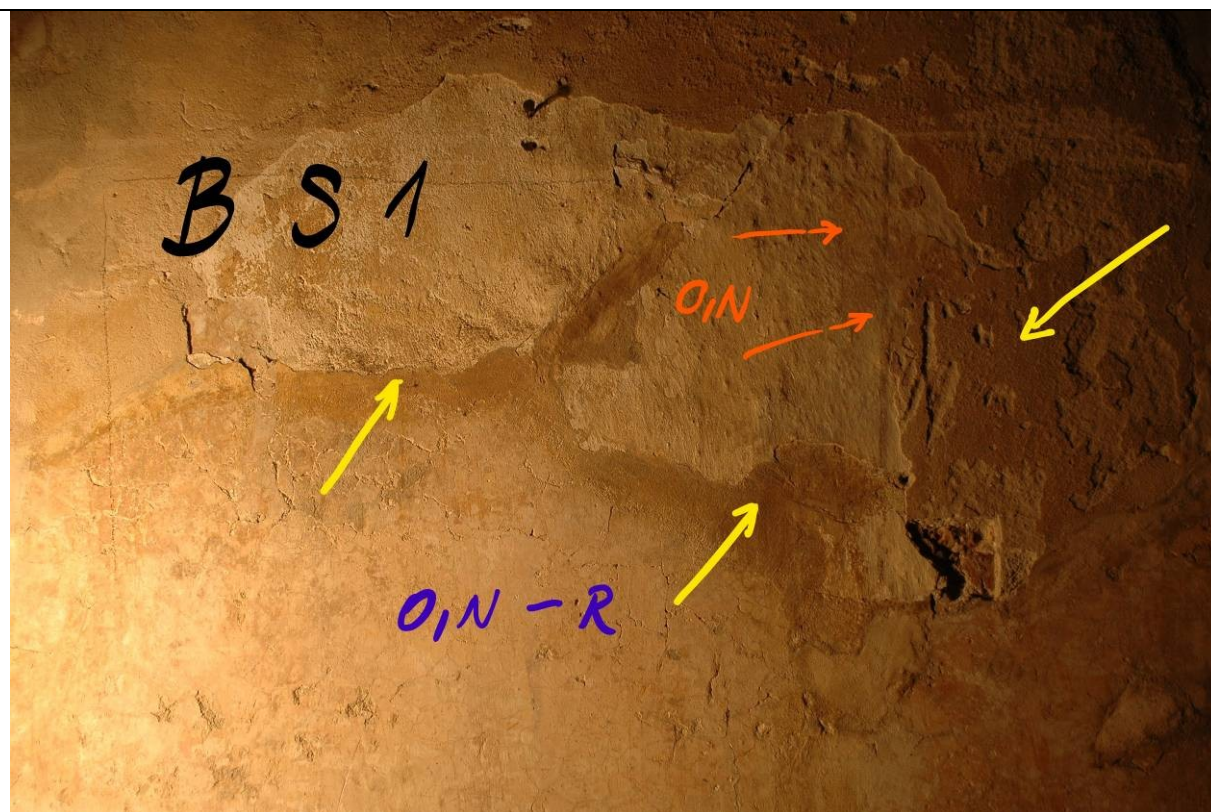
Miestnosť B: sonda BS 1, juhozápadná strana.

V otvorenej sonde je dobre viditeľný fragment nástennej maľby vo forme dvoch liniek (ktoré pravdepodobne vymedzujú hranicu okennej špalety. Je vyhotovený na vápenných náteroch a môžeme ho časovo zaradiť do obdobia mladších úprav interiéru (19.stor.)

Nálezová situácia je výsledok poslednej rozsiahlejšej obnovy miestnosti. Nie je známy rozsah a počet odstránených sekundárnych vrstiev v minulosti.

Primárna omietková vrstva označená modrou farbou, je precízne do hladka vyhladená.

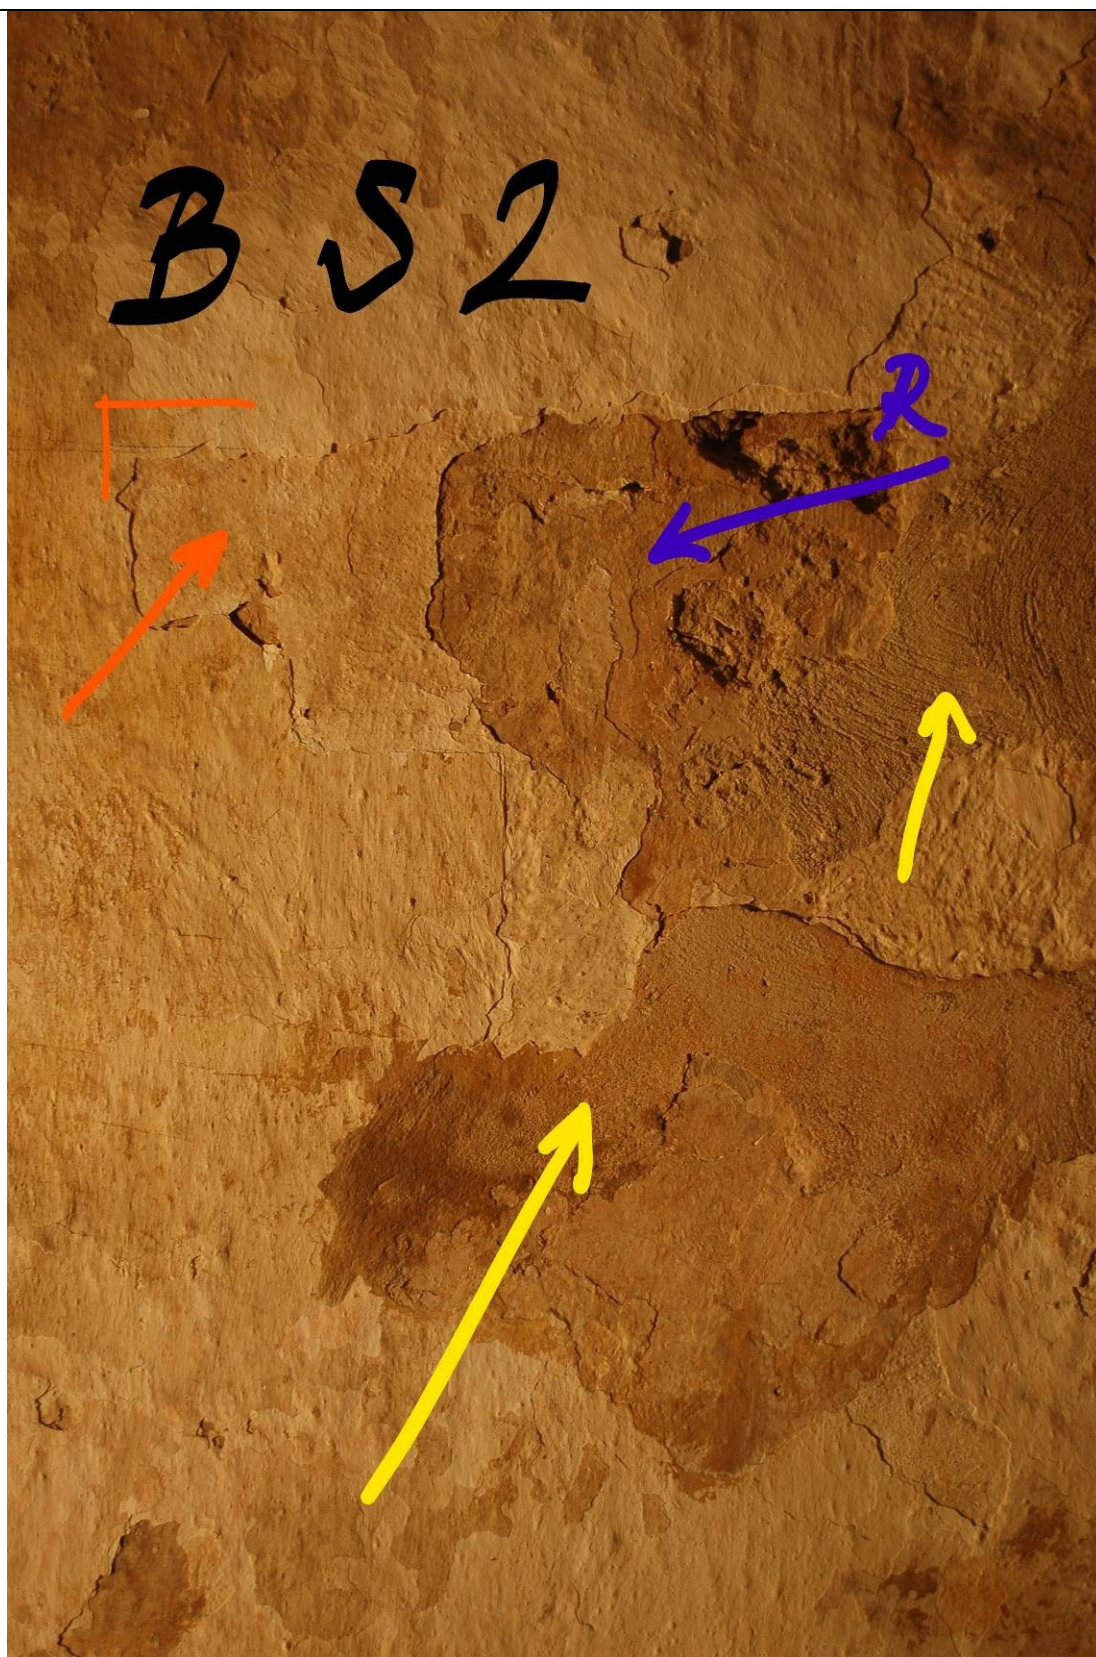
Miestnosť B: sonda BS 2, ľavá okenná špaleta.

Obdobná nálezová situácia ako v predchádzajúcej sonde.

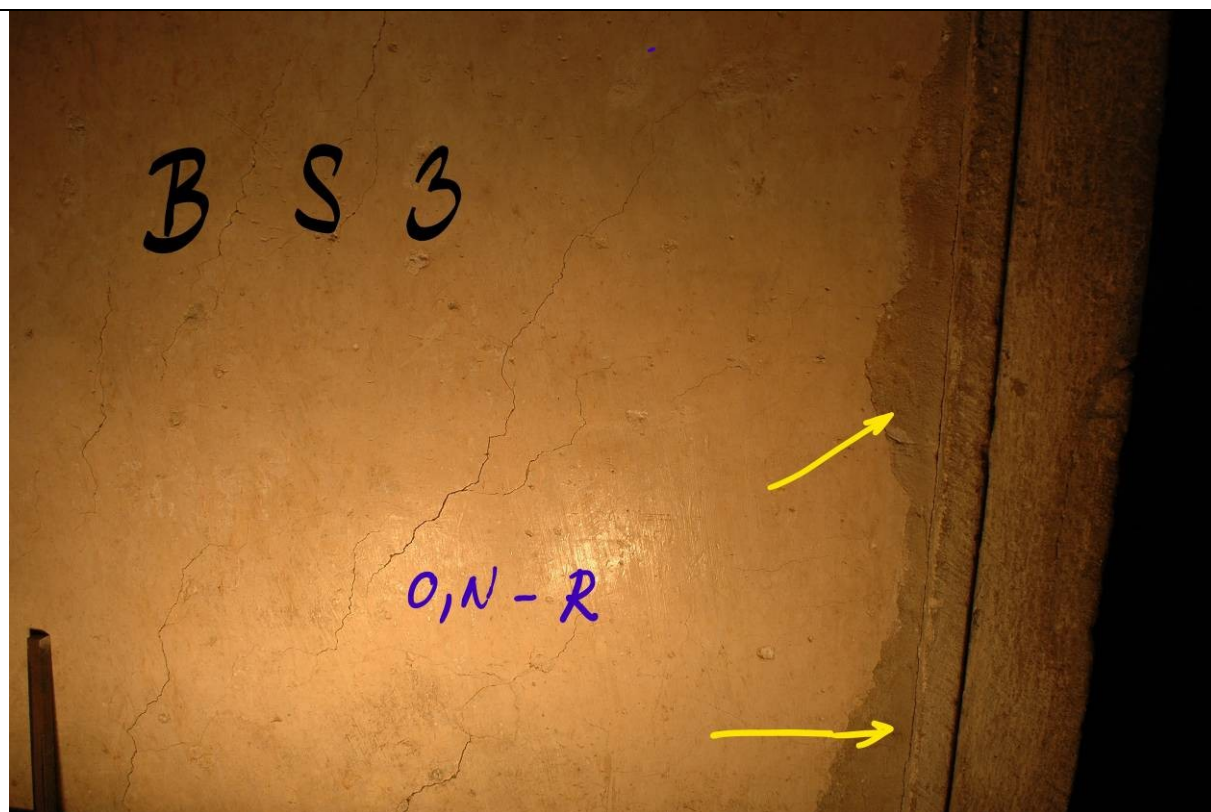
Miestnosť B: sonda BS 3, severozápadná strana.

Precízne realizovaná omietková vrstva v dôkladne vyhladeným povrchom, zaleštený povrch pravdepodobne voskovou úpravou. Renesančná omietková vrstva je poškodená množstvom diagonálnych trhlín spôsobených nestabilným podložíom.

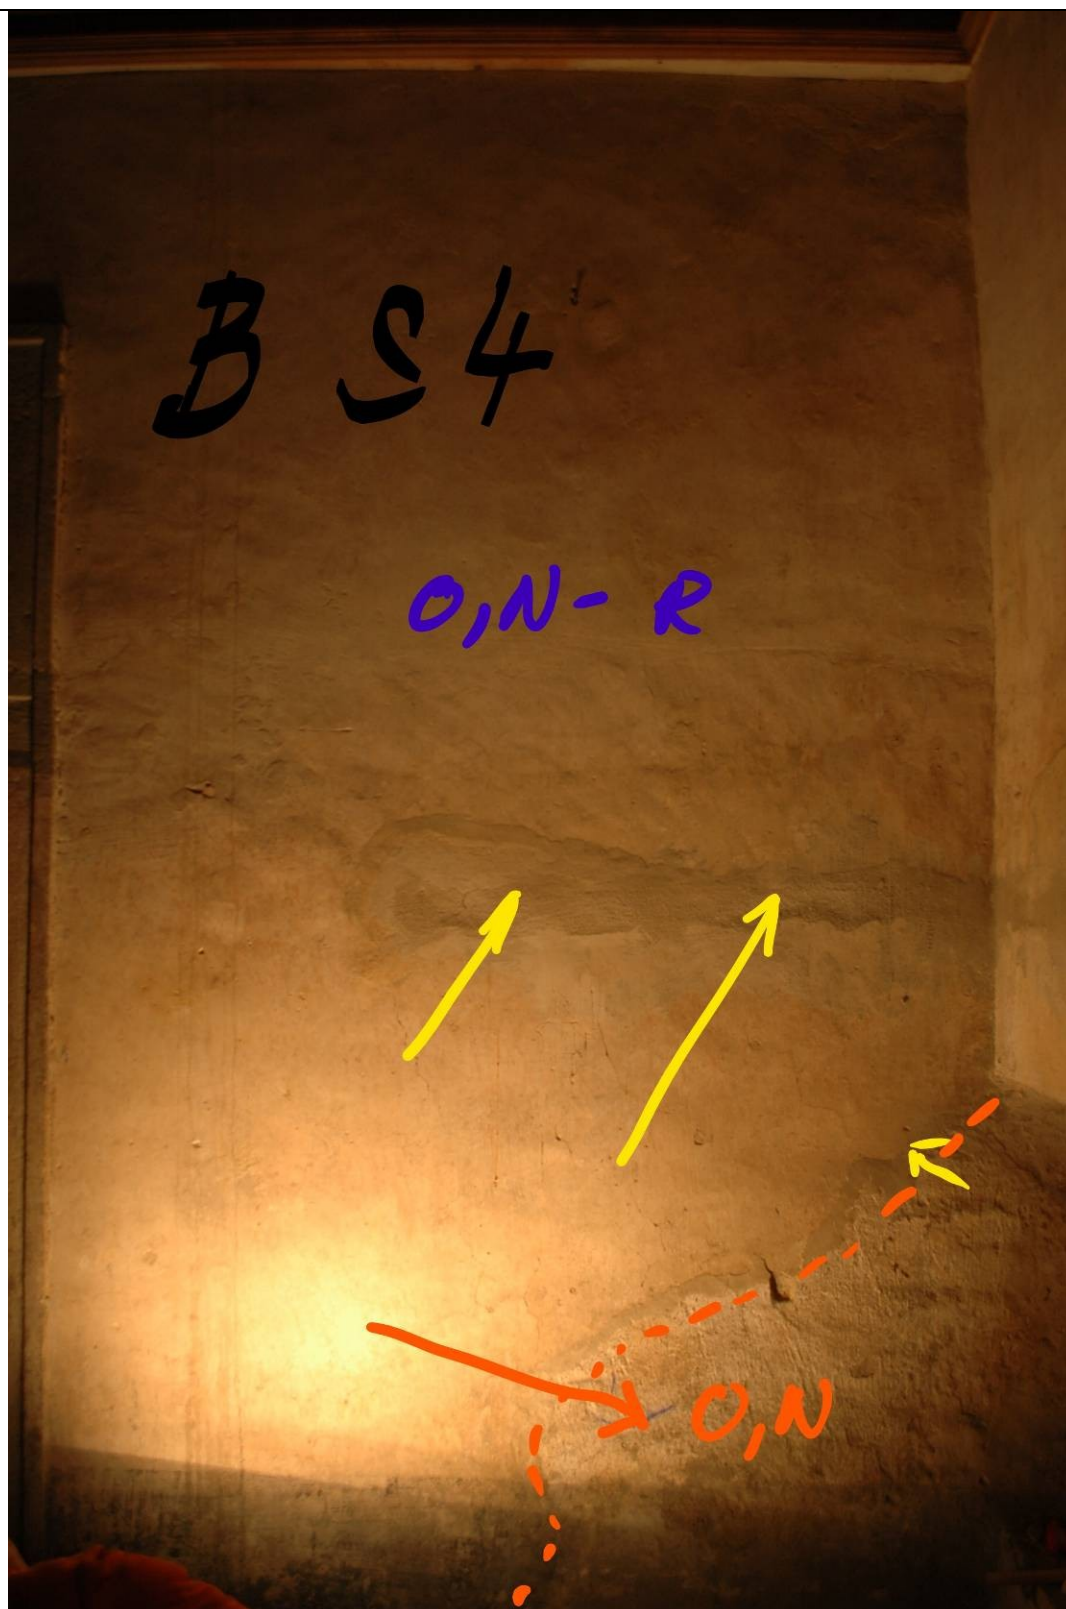
Miestnosť B: sonda BS 4, severozápadná strana.

V otvorenej sonde je dobre viditeľná zachovaná sekundárna omietková vrstva s odlišnou štruktúrou povrchu, pri poslednej obnove ponechaná, keď pod ňou absentuje primárna.

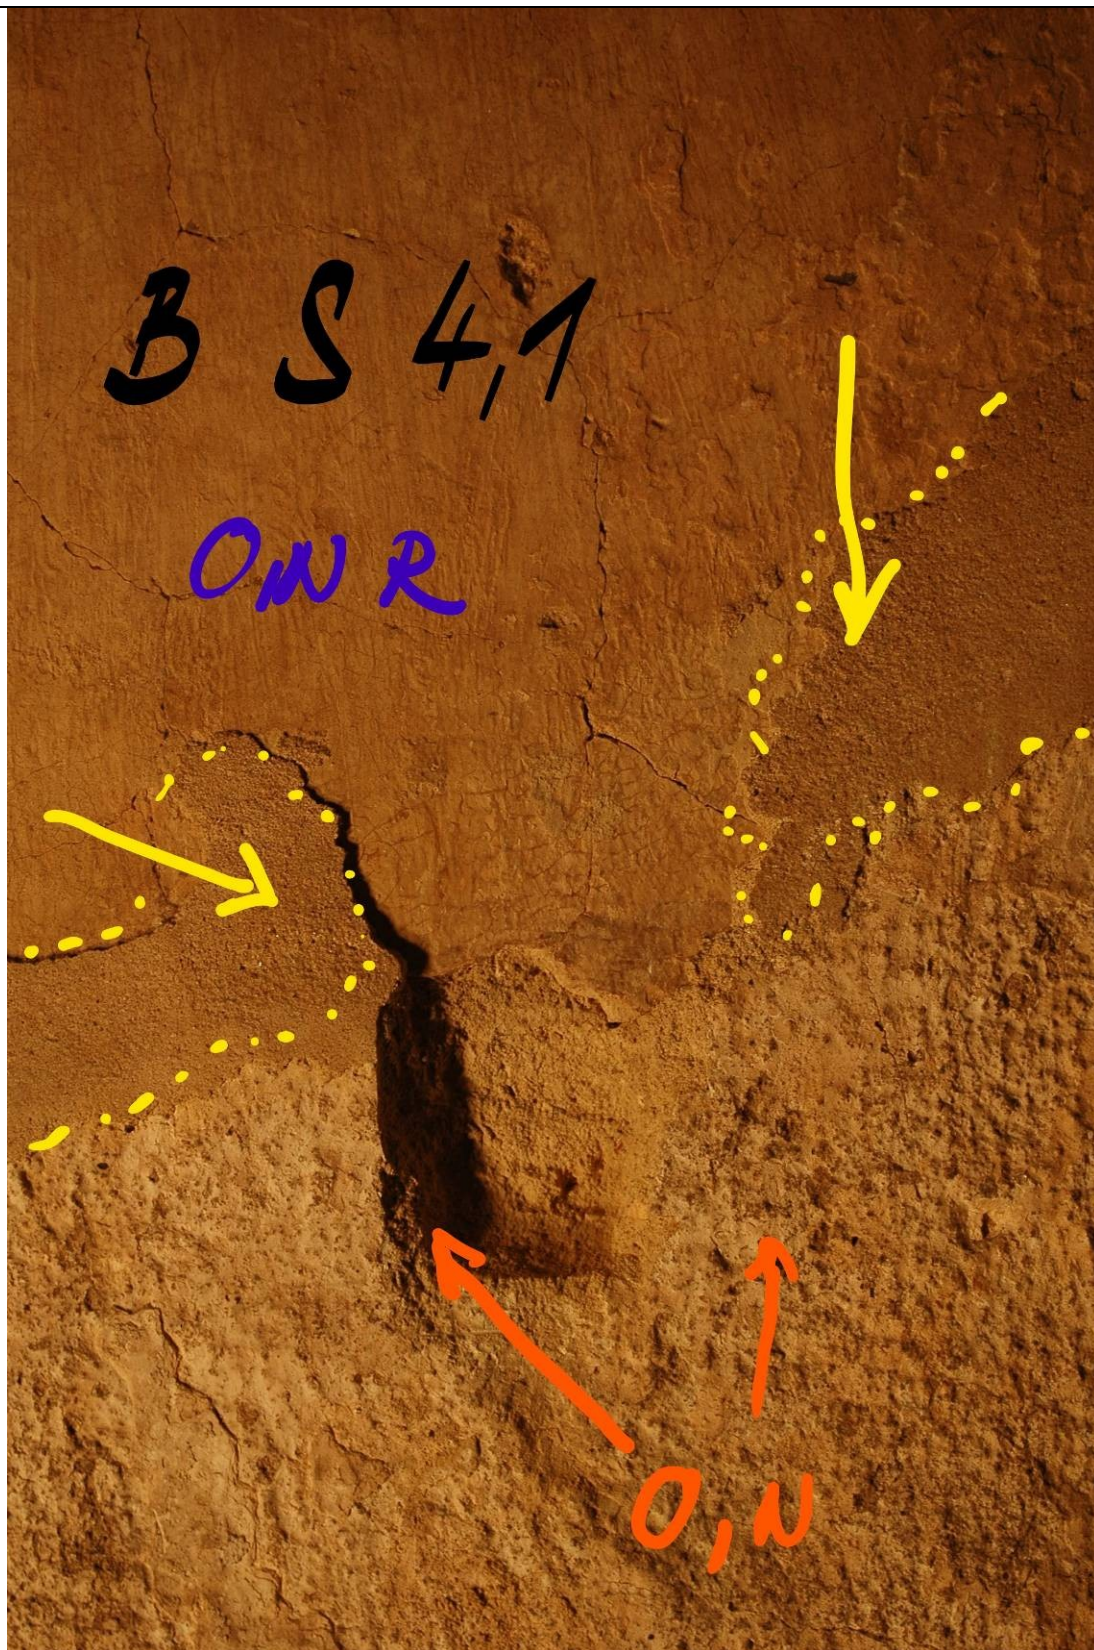
Miestnosť B: sonda BS 4,1; (detail predchádzajúcej sondy) juhozápadná strana.

Poškodenie tejto časti spôsobené mechanickým opotrebením. (súvislosť s vykurovaním)

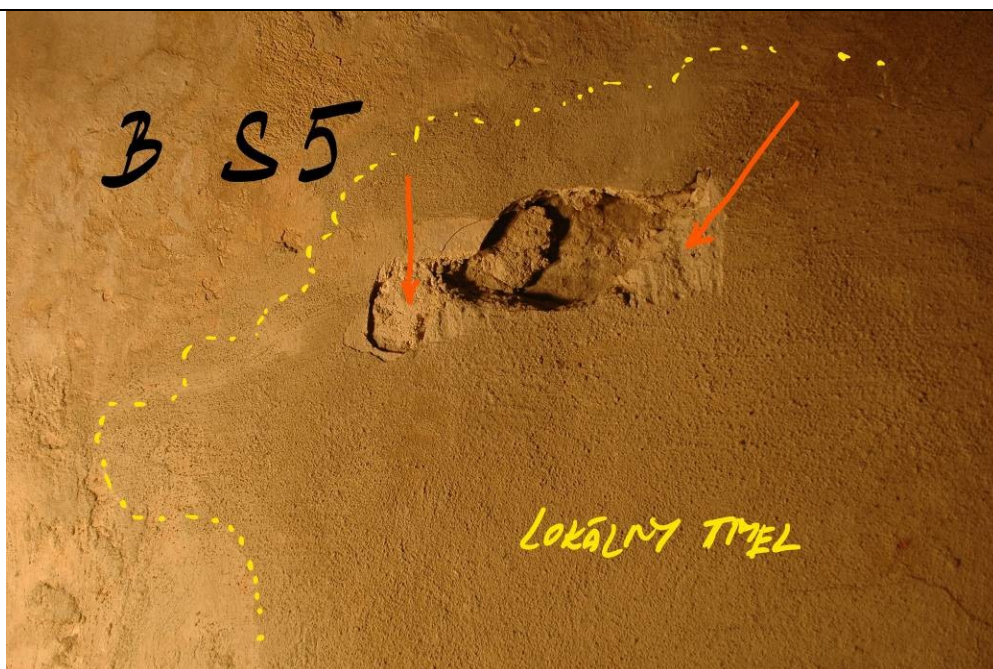
Miestnosť B: sonda BS 5, severovýchodná strana.

Pri bočnom nasvietení sú dobre viditeľné lokálne úpravy.

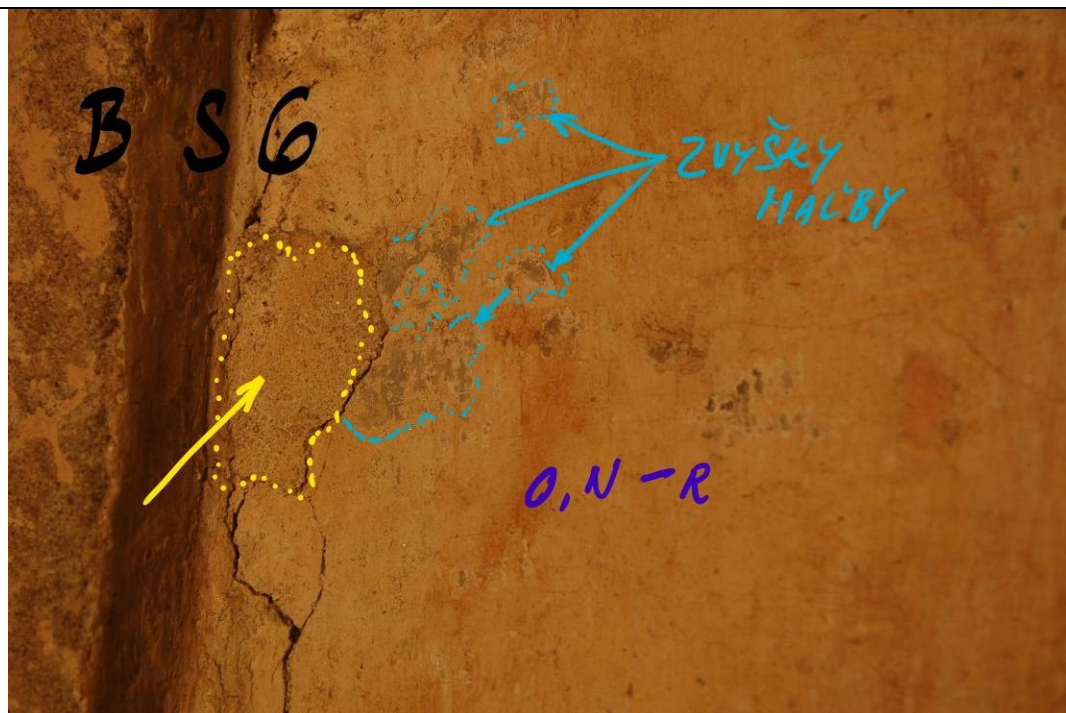
Miestnosť B: sonda BS 6, severozápadná strana.

Na povrchu renesančnej omietkovej vrstvy sa nachádzajú fragmentárne zvyšky maľby farebnosťou a výstavbou príbuzné maľbám v Thurzovom paláci.

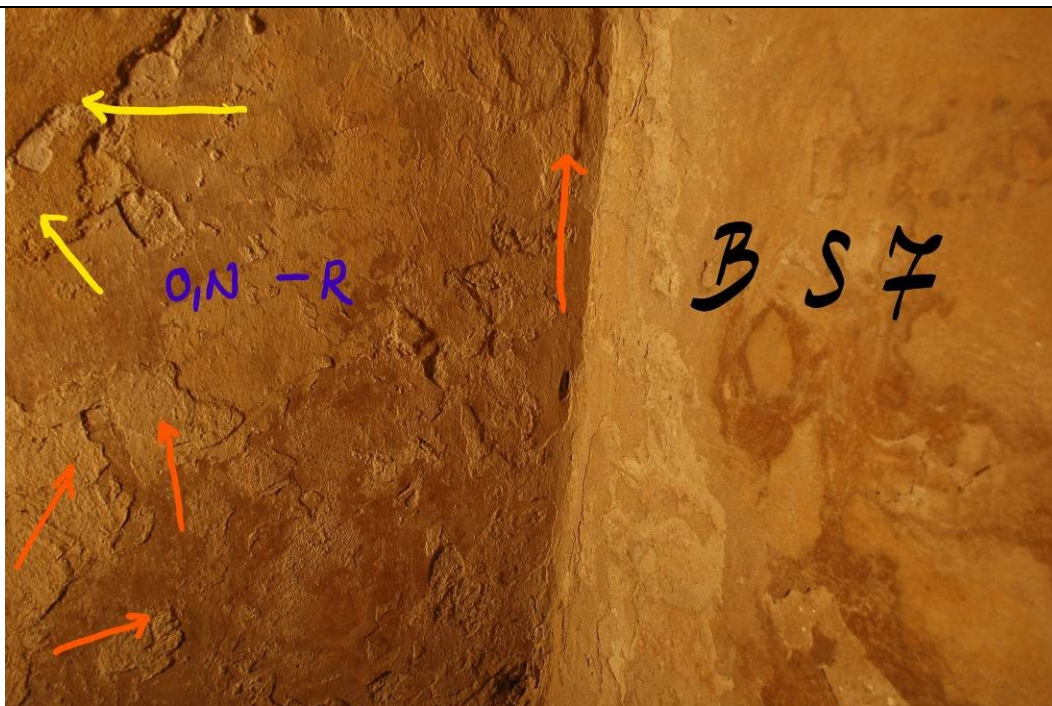
Miestnosť B: sonda BS 7, východný roh miestnosti.

Fragmentárne zvyšky sekundárnych vrstiev, poškodenie omietok vplyvom vlhkosti.

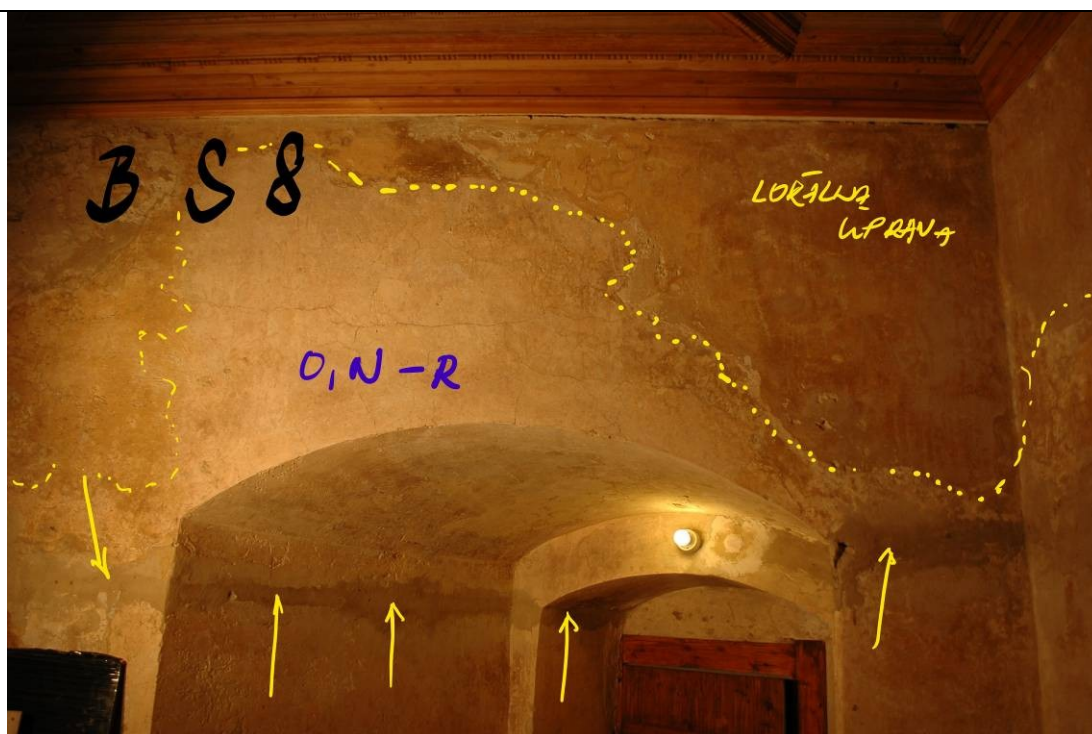
Miestnosť B: sonda BS 8, juhovýchodná strana.

Lokálne úpravy po zatekaní, dobre viditeľné stopy po elektroinštalačných rozvodoch.

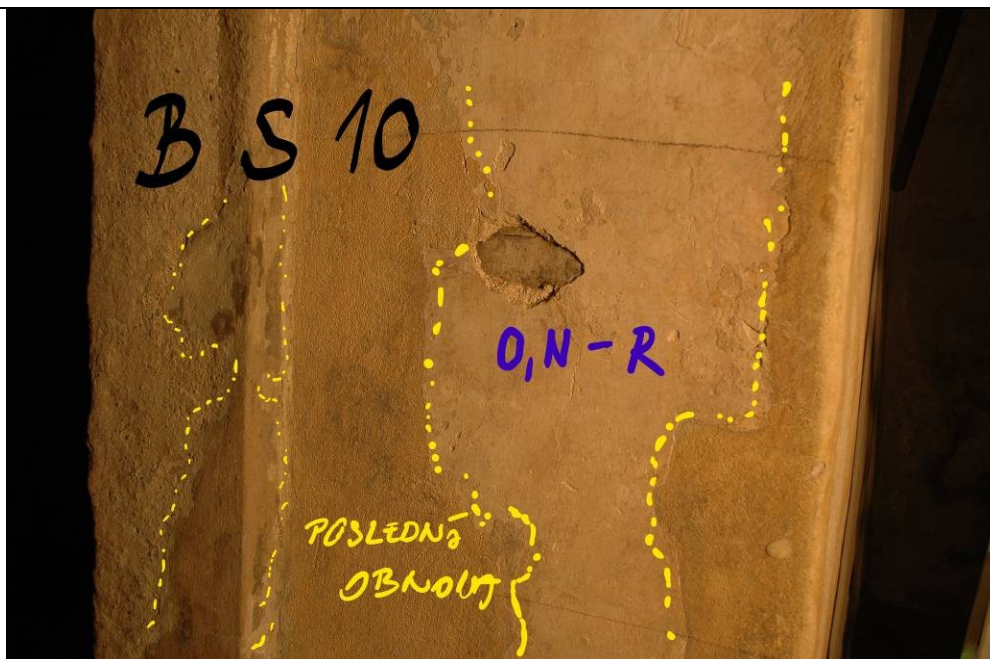
Miestnosť B: sonda BS 10, severovýchodná strana, pravé ostenie.

V sonde sú dobre viditeľné cementové tmely a sekundárne omietky

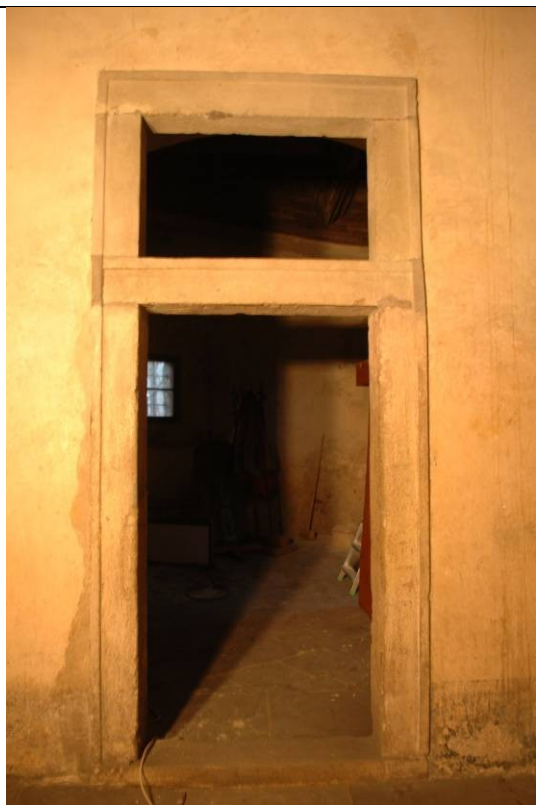
Miestnosť B: kamenný portál, sekundárne cementové vysprávkky.

úpravy na obvodovej páske
