**NÁVRH NA REŠTAUROVANIE PAMIATKY**

**Predmet reštaurovania: Oravský hrad –Západná bašta (Bašta II.), interiér  
- architektonické a dekoratívne kamenné prvky,  
nadväzujúce omietky**

**Akcia č.: 50421/18/A**

**Levoča 2019**

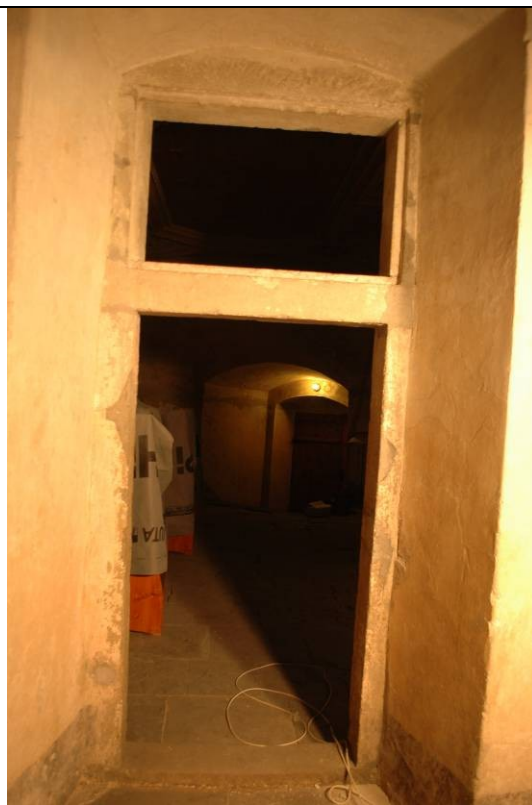
stopy po tmelení chýbajúcich pántov

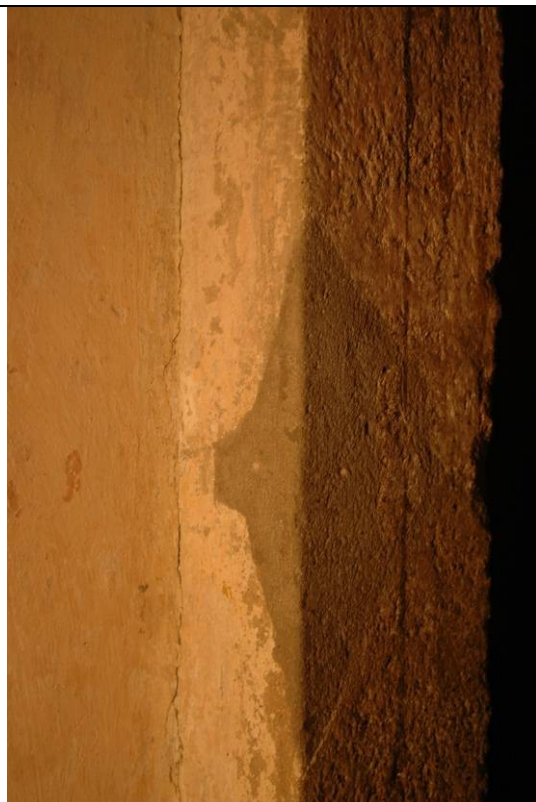
cementové tmely, miesto chýbajúceho pántu

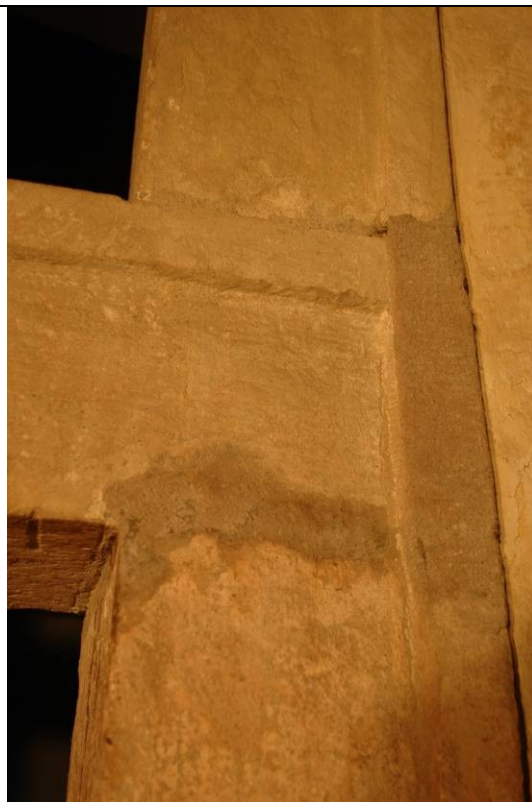
úpravy na obvodovej páske, detail

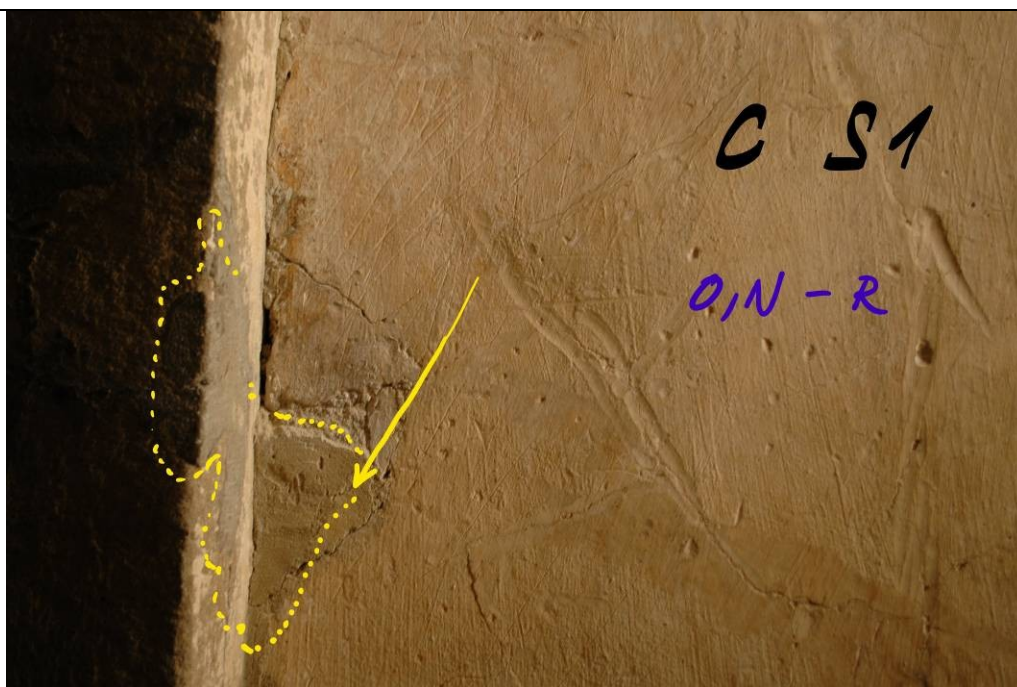
Miestnosť C: sonda CS 1, západné ostenie vstupu

Primárna renesančná omietková vrstva s povrchovou úpravou

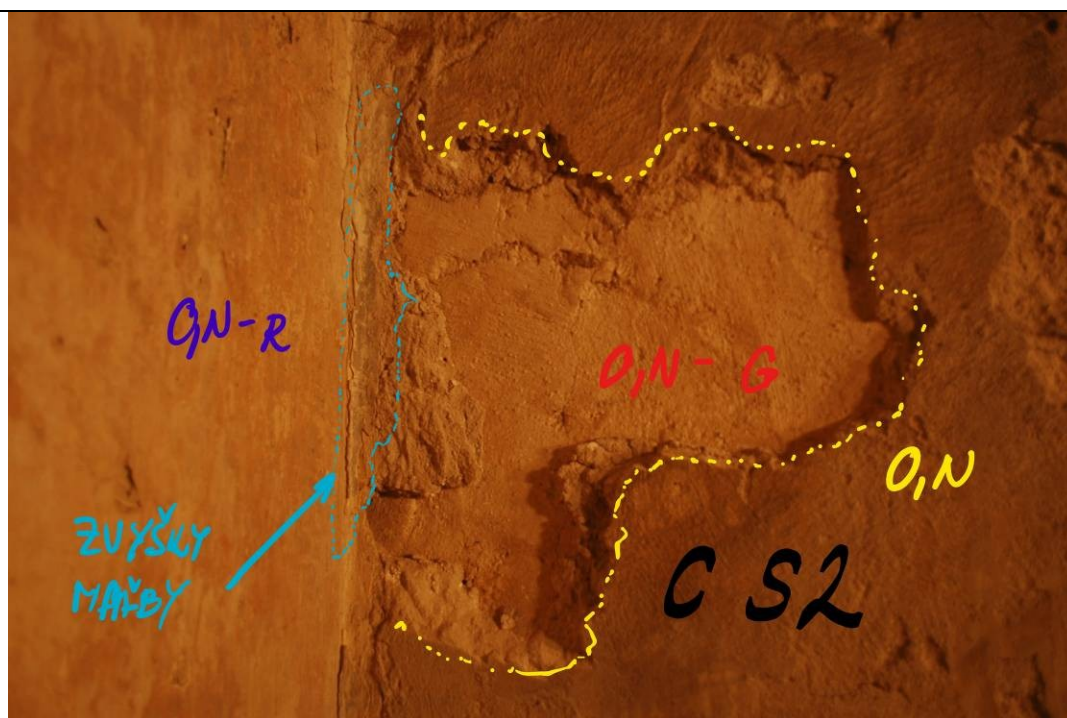
Miestnosť C: sonda CS 2, západný roh miestnosti

V sonde nájdená najstaršia primárna vrstva s povrchovou úpravou O,N – G, neskorogotická (1534-1548), vložená renesančná priečka so svojou primárnou vrstvou O,N – R.

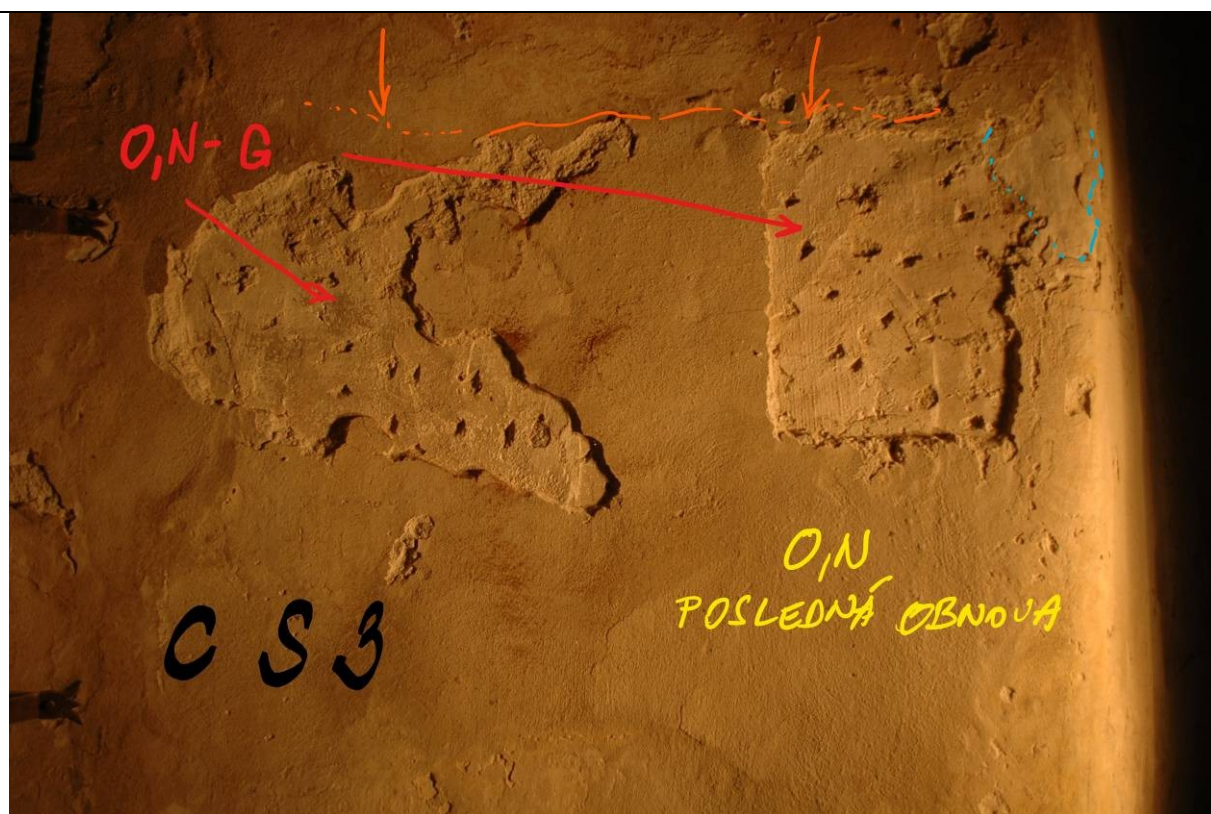
Miestnosť C: sonda CS 3, západná strana miestnosti

Rozsiahla sonda na západnej časti obvodového muriva: nájdená pomerne dobre zachovaná primárna omietková vrstva s obdobia výstavby obrannej bašty, naopak absentujú mladšie vrstvy s výnimkou malého fragmentu na hranici ľavého širokého ostenia okna so stupňovitým parapetom. Predpokladáme rozsiahlejšiu úpravu poškodených povrchov pri adaptácii priestorov pre potreby múzea a aj poslednej generálnej obnove.

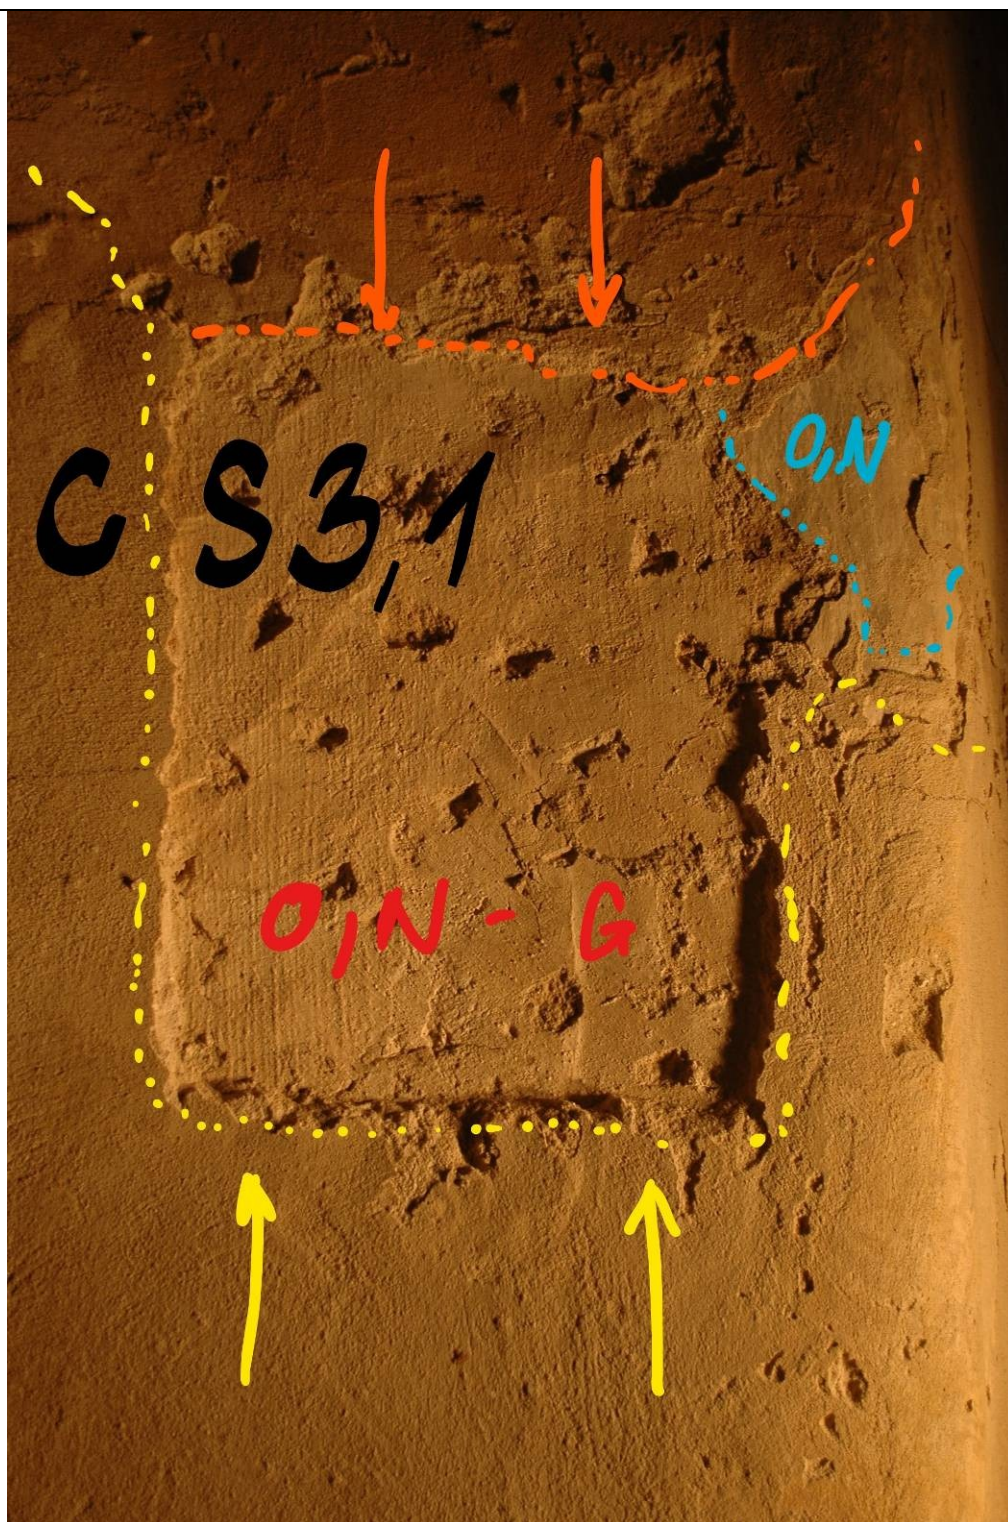
Miestnosť C: sonda CS 3,1; západná strana miestnosti (obvodové murivo), časť sondy CS3.

Veľmi dobre viditeľný charakter povrchu primárnej vrstvy nanášaný špachtľou a monochrómny hrubý náter so stopou po štetci.

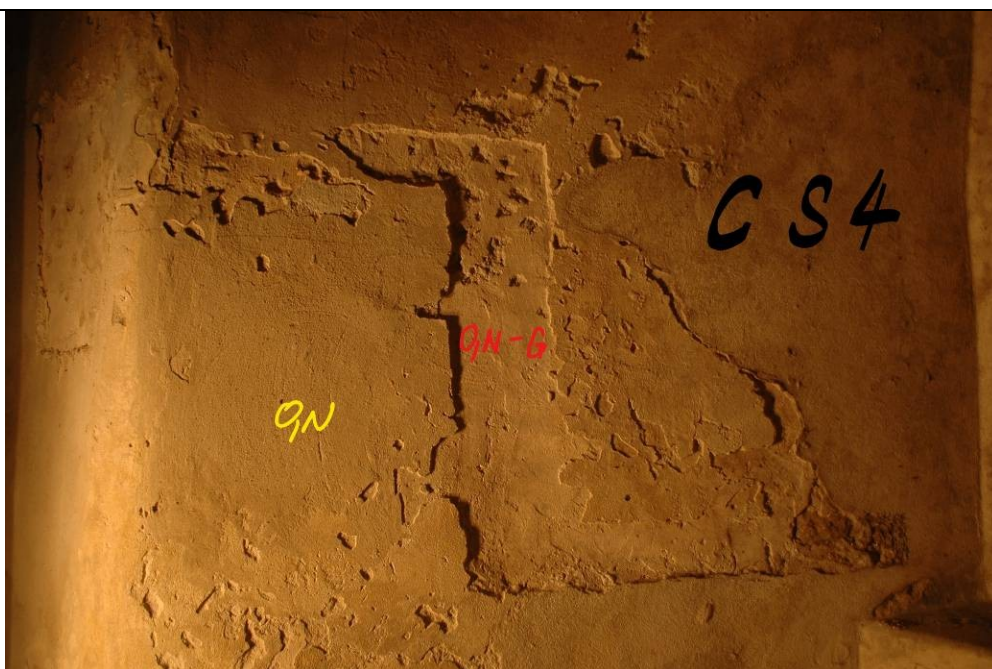
Miestnosť C: sonda CS 4, ľavé okenné ostenie (obvodové murivo).

V sonde identifikované dve vrstvy, primárna - z obdobia výstavby bašty, sekundárna - posledná obnova (nanesená na povrchu so snahou o vyrovnanie nesúrodého podkladu)

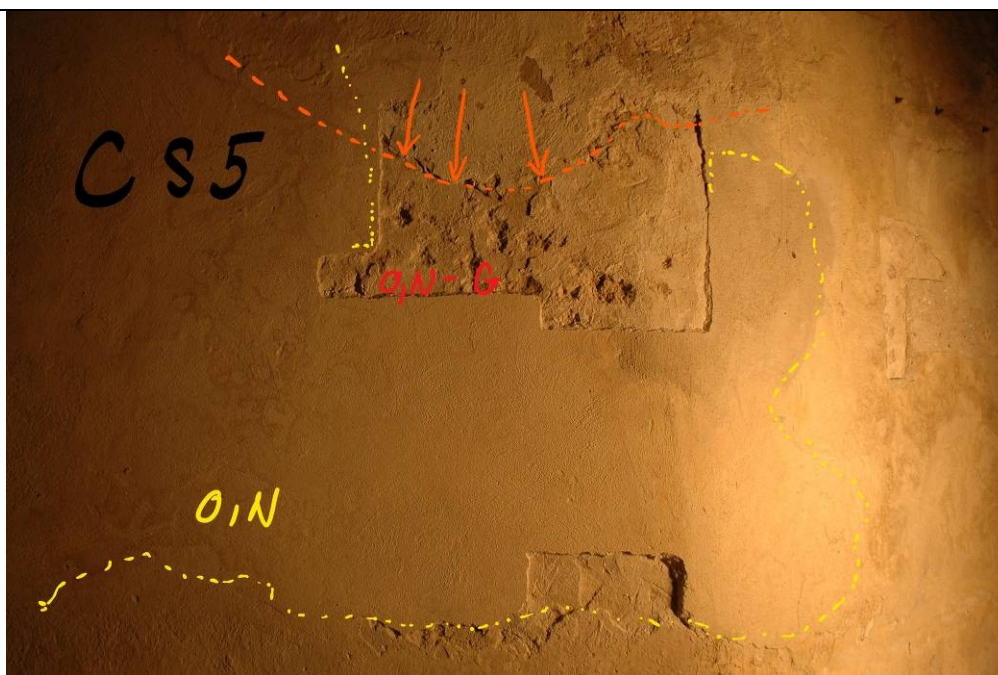
Miestnosť C: sonda CS 5, pravé okenné ostenie (obvodové murivo).

Obdobná nálezová situácia ako v predchádzajúcej sonde.

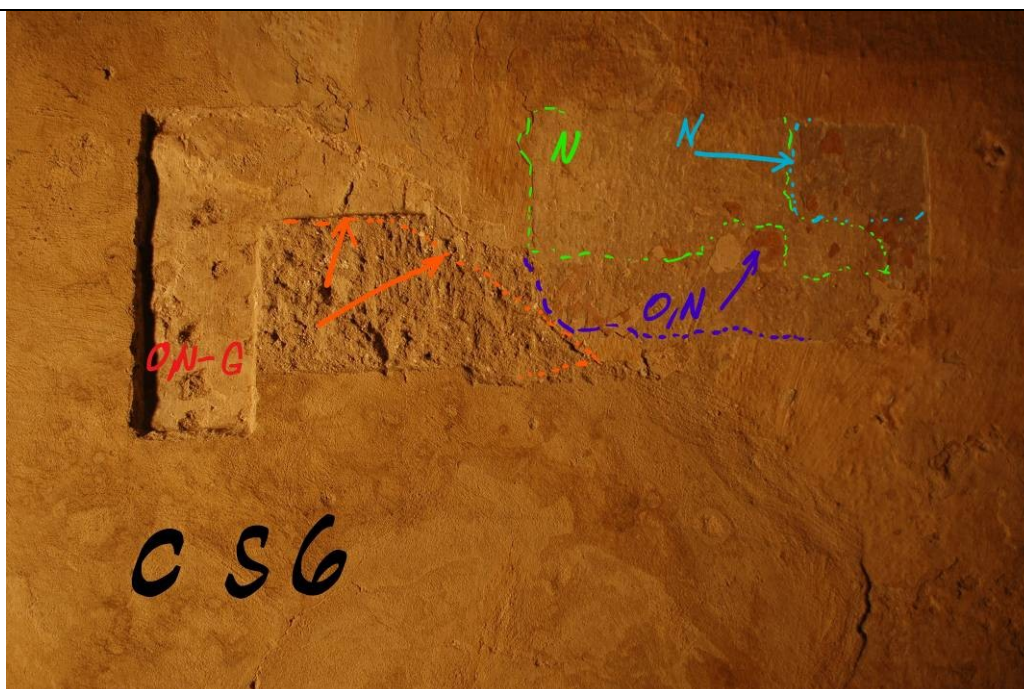
Miestnosť C: sonda CS 6, severozápadná strana (obvodové murivo).

Nájdený väčší počet sekundárnych vrstiev, postupná zmena účelu využitia priestorov objektu. Jednotlivé vrstvy majú iba lokálny výskyt.

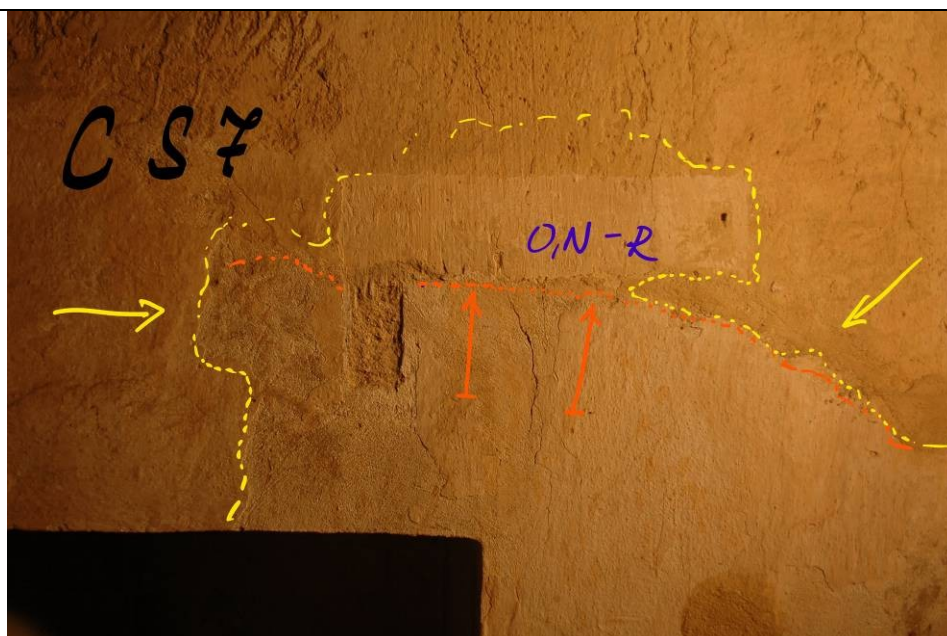
Miestnosť C: sonda CS 7, juhovýchodná strana.

Miesto, kde v minulosti došlo k úprave (súvislosť s vykurovaním priestoru)

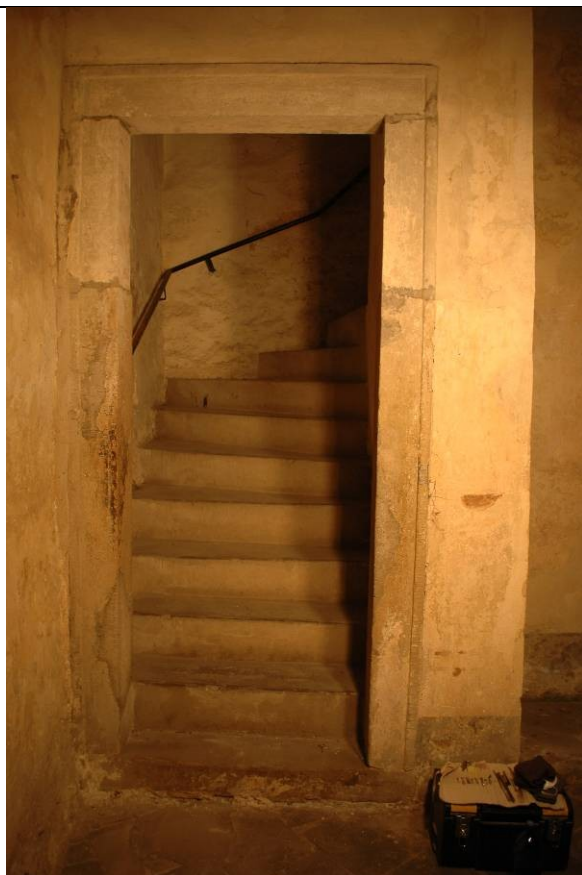
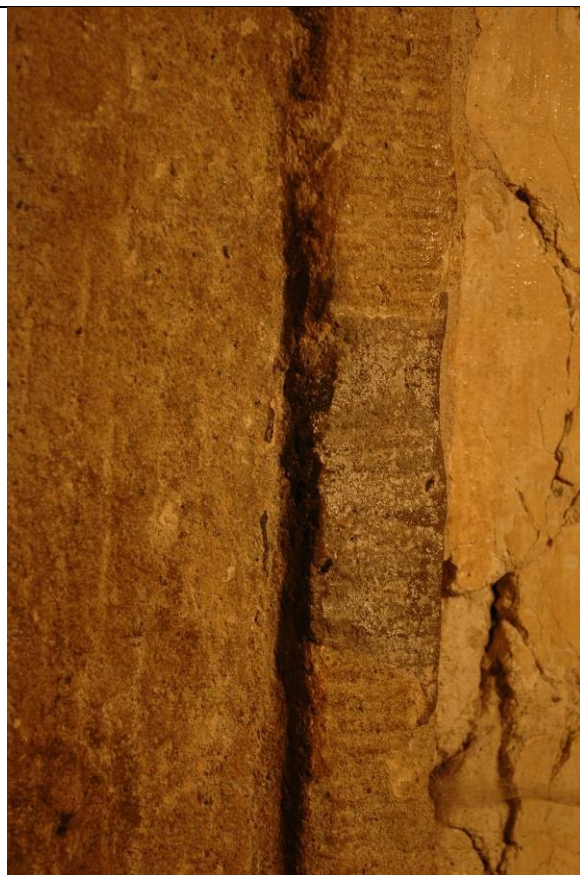
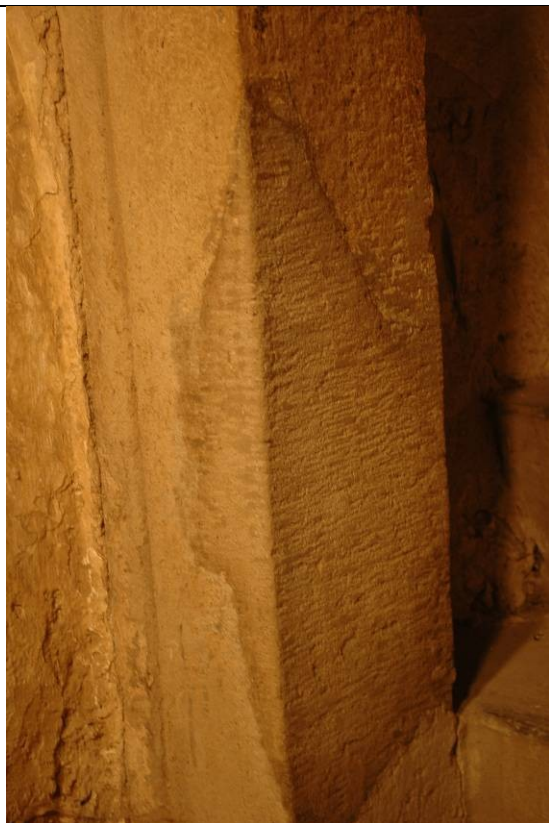
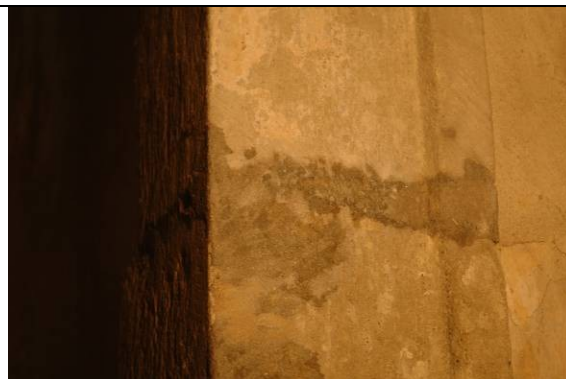
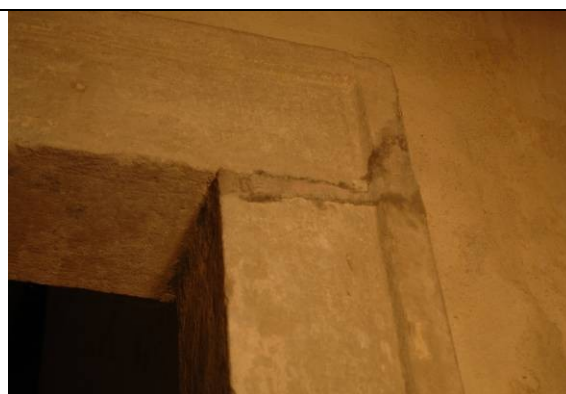
Miestnosť C: kamenný portál, redukovaná skladba kamenných blokov.

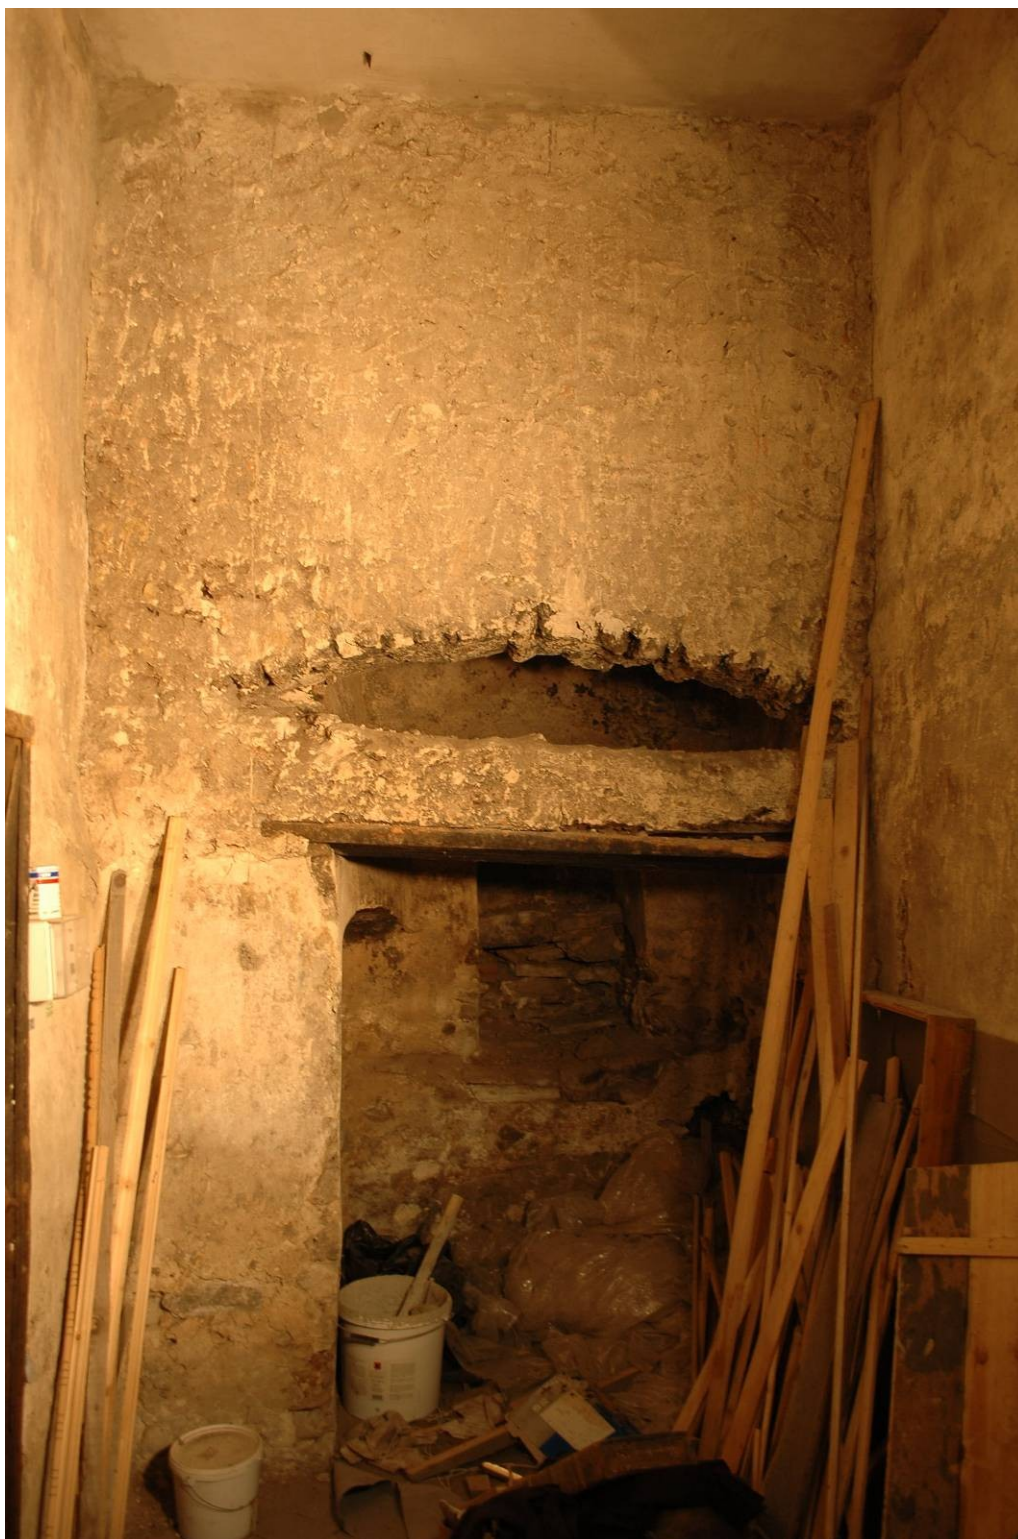
5. Miestnosť A, severozápadná strana. sekundárne osadená časť steny.  
(súvis so spôsobom vykurovania)

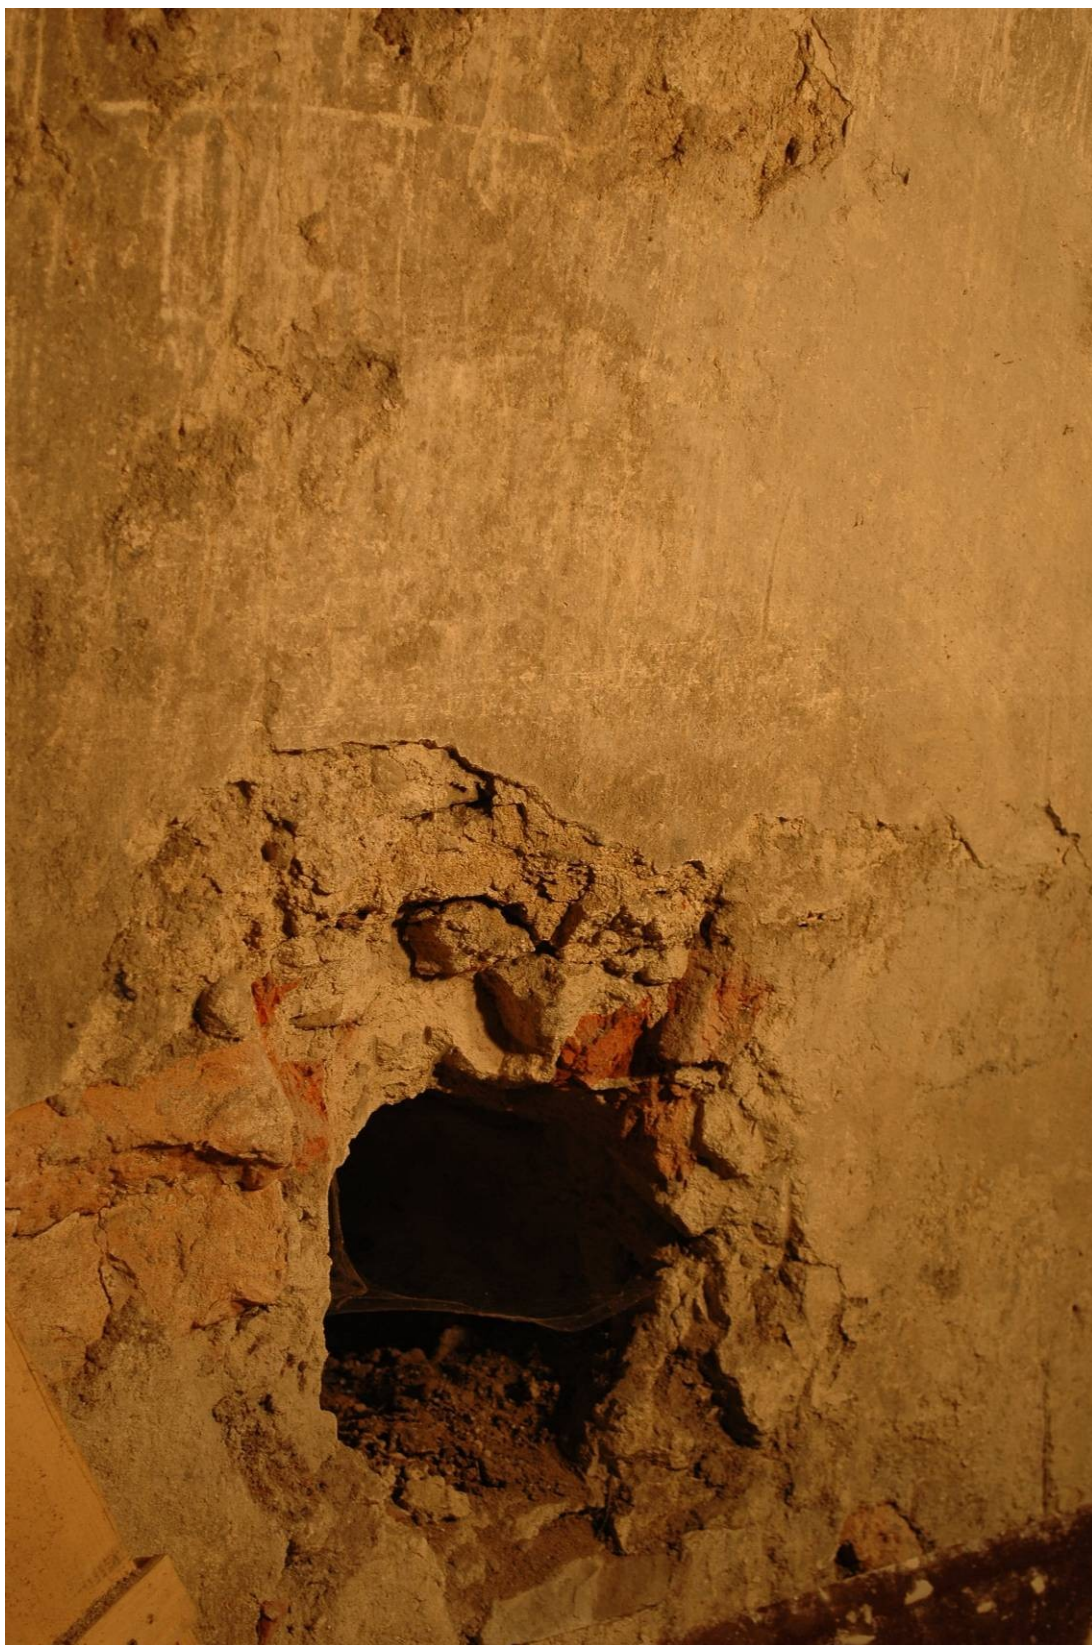
7. Miestnosť A, severovýchodná strana, stopa po drevenom tráme, možný súvis s ochodzou.

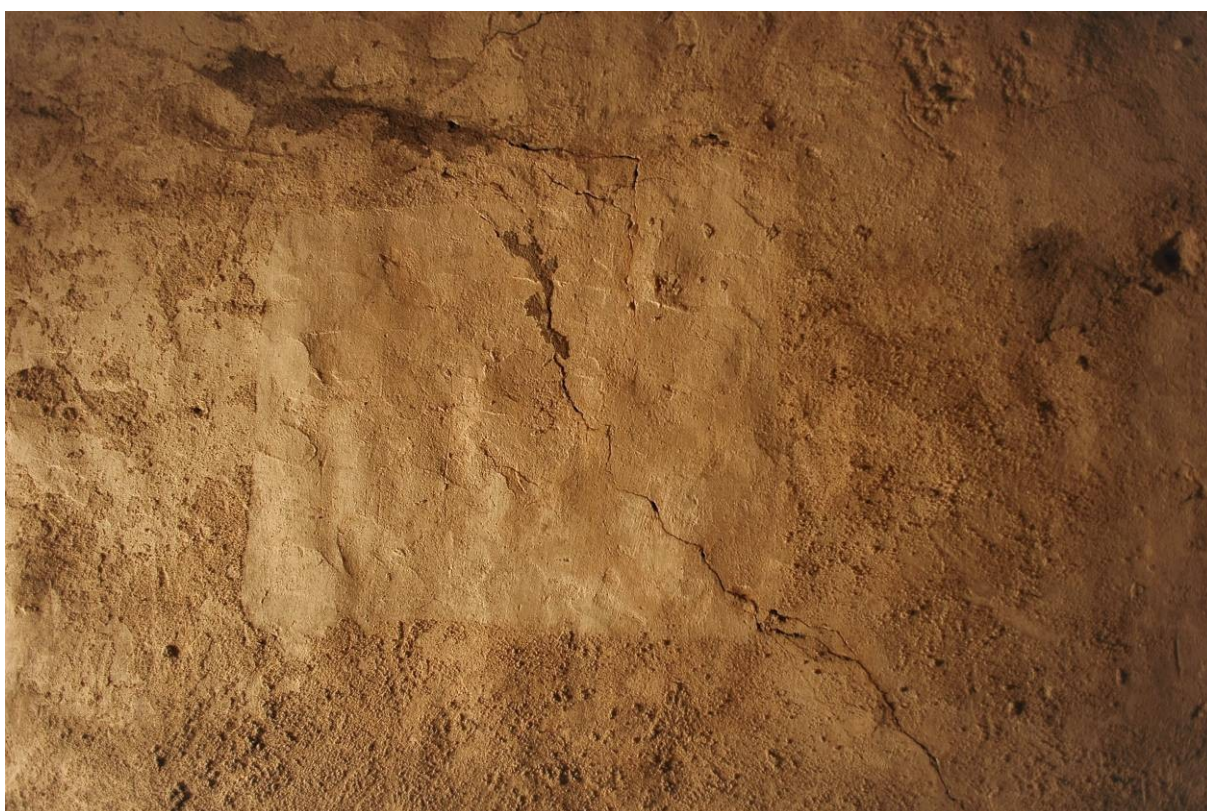
9. Miestnosť A, charakter spracovania povrchu omietkovej vrstvy.  
(časť exteriérovej fasády stredný hrad)

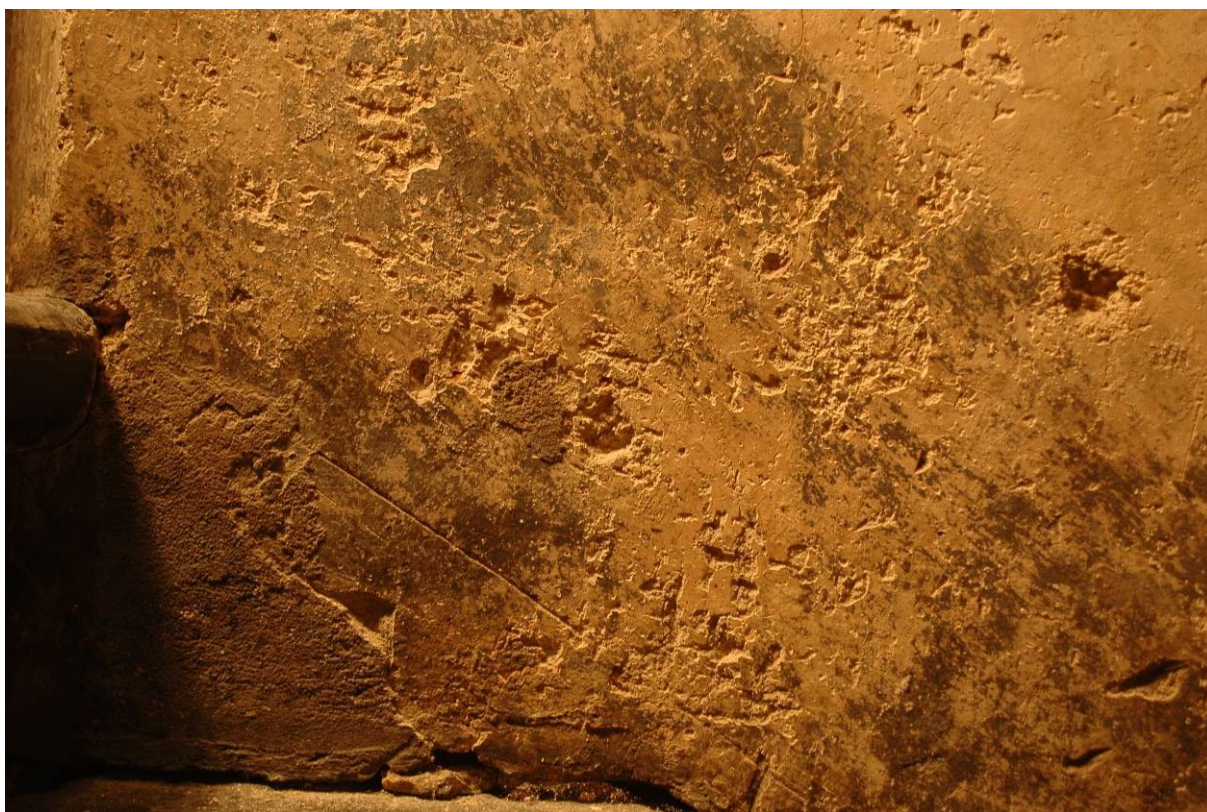
15. Miestnosť B, juhovýchodná strana, detail predrytej linky schodiska.

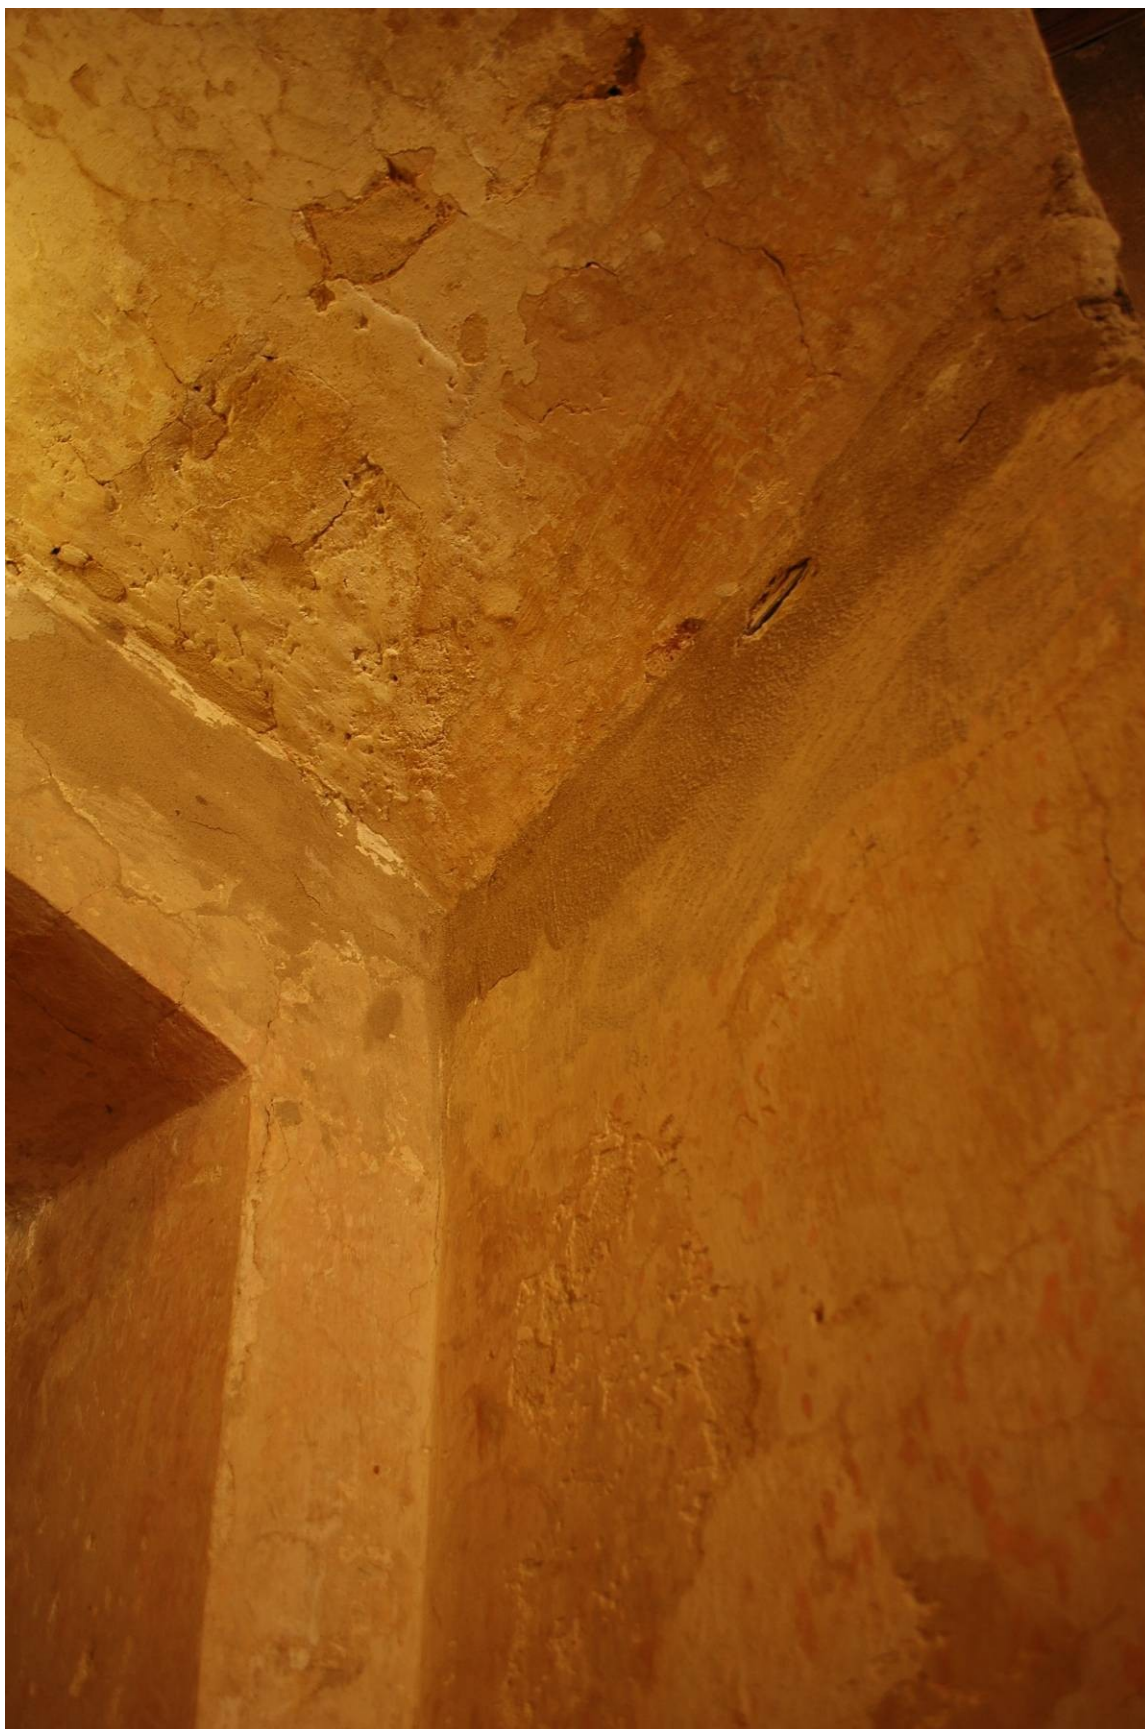
16. Miestnosť B, juhovýchodná strana, vedenie elektrických rozvodov.

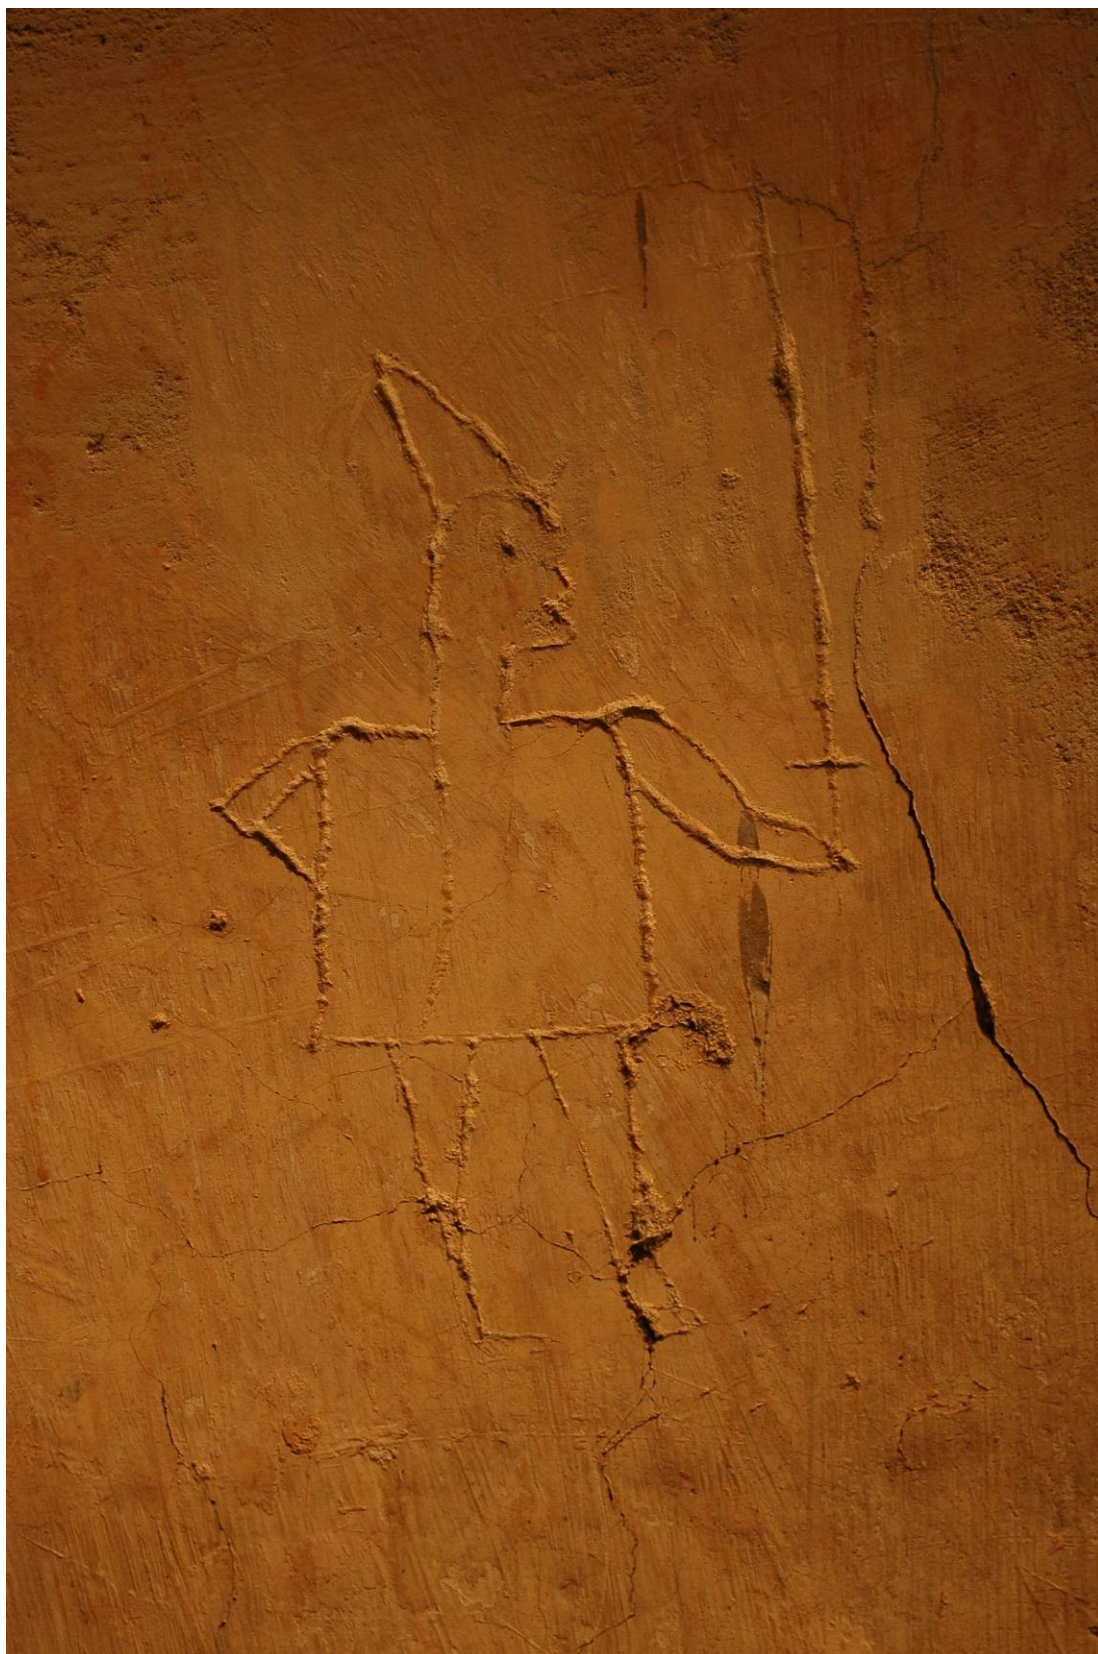
17. Miestnosť B, severozápadná strana, rytá kresba postavy s mečom.

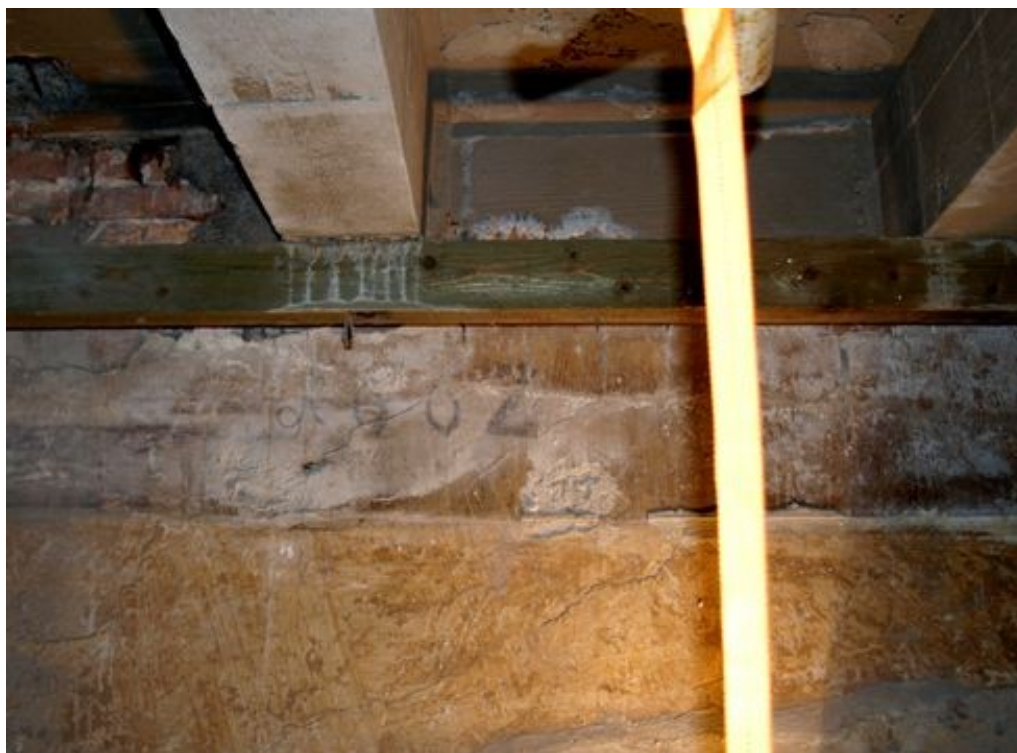
19. Miestnosť B, stav po rozsiahlej stabilizácii stropu a podláh 2.NP západnej bašty.

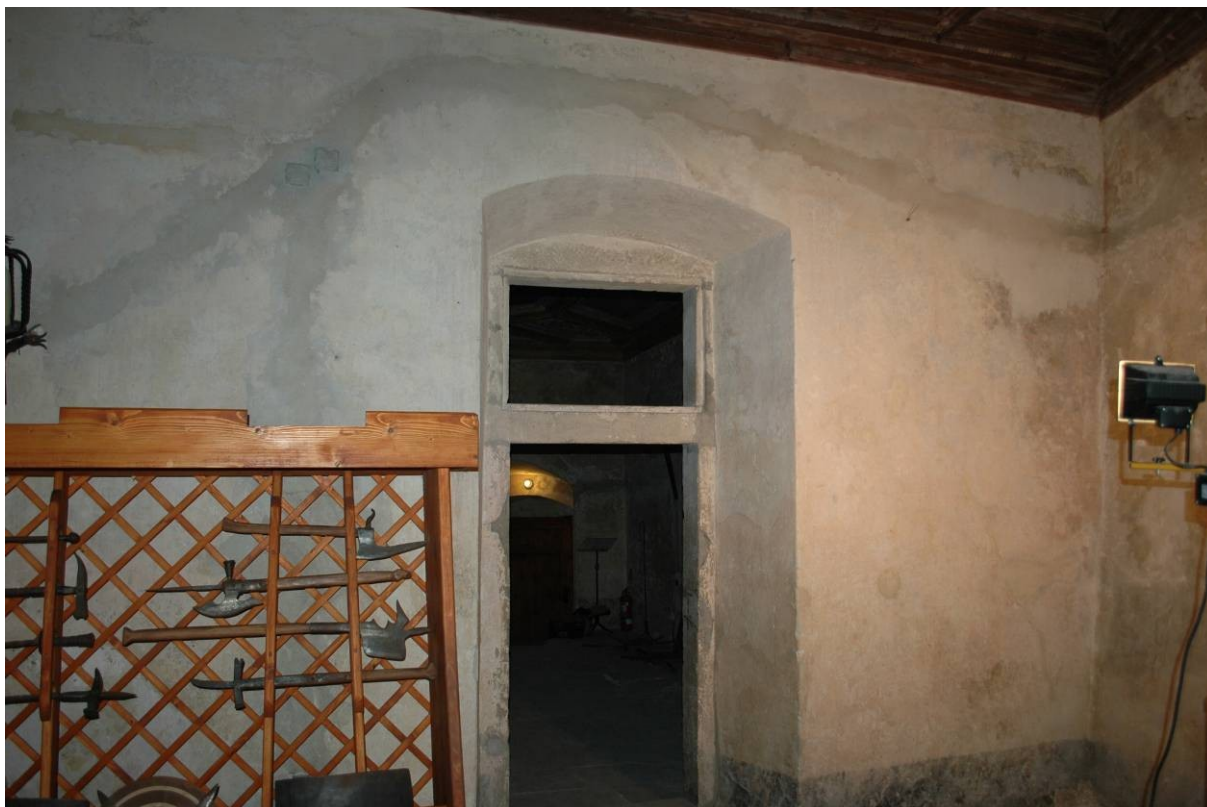
20. Miestnosť C, juhovýchodná strana, vedenie elektrických rozvodov.

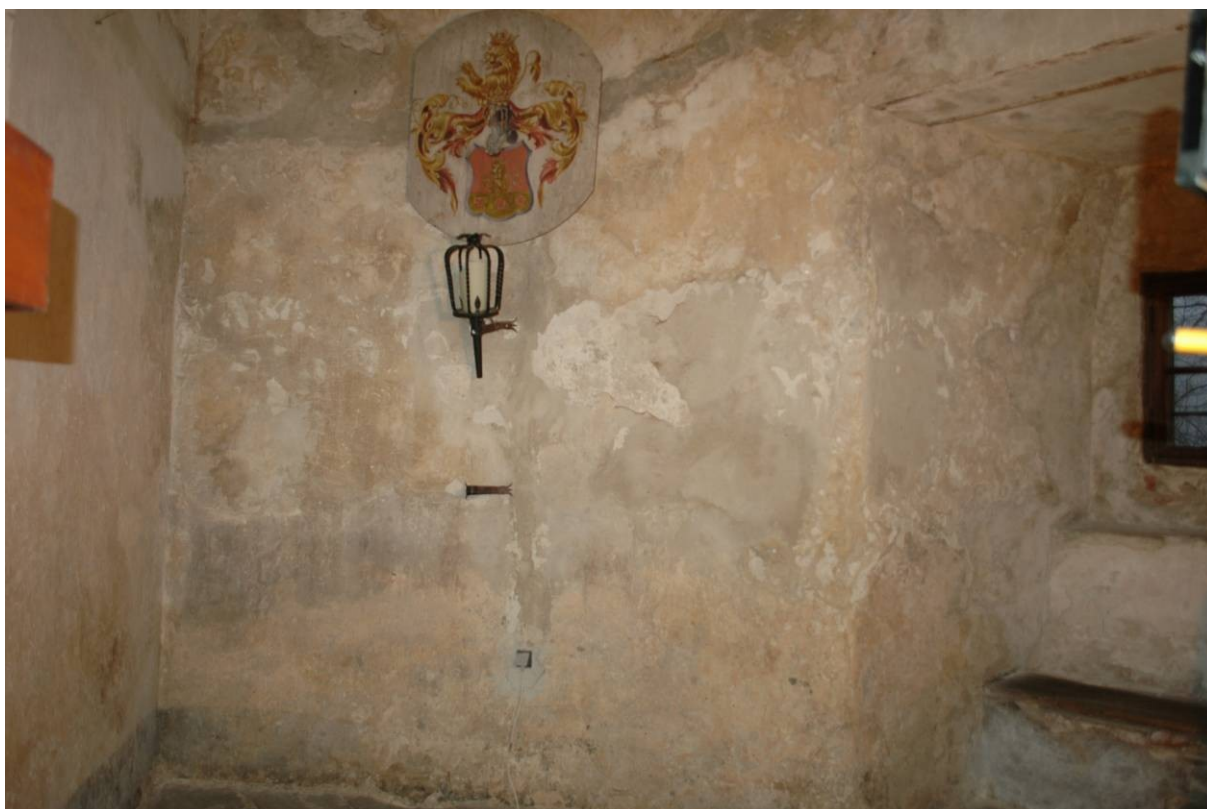
21. Miestnosť C, západná strana, vedenie elektrických rozvodov a početné lokálne tmely.
