**NÁVRH NA REŠTAUROVANIE PAMIATKY**

**Predmet reštaurovania: Oravský hrad –Západná bašta (Bašta II.), interiér  
- architektonické a dekoratívne kamenné prvky,  
nadväzujúce omietky**

**Akcia č.: 50421/18/A**

**Levoča 2019**

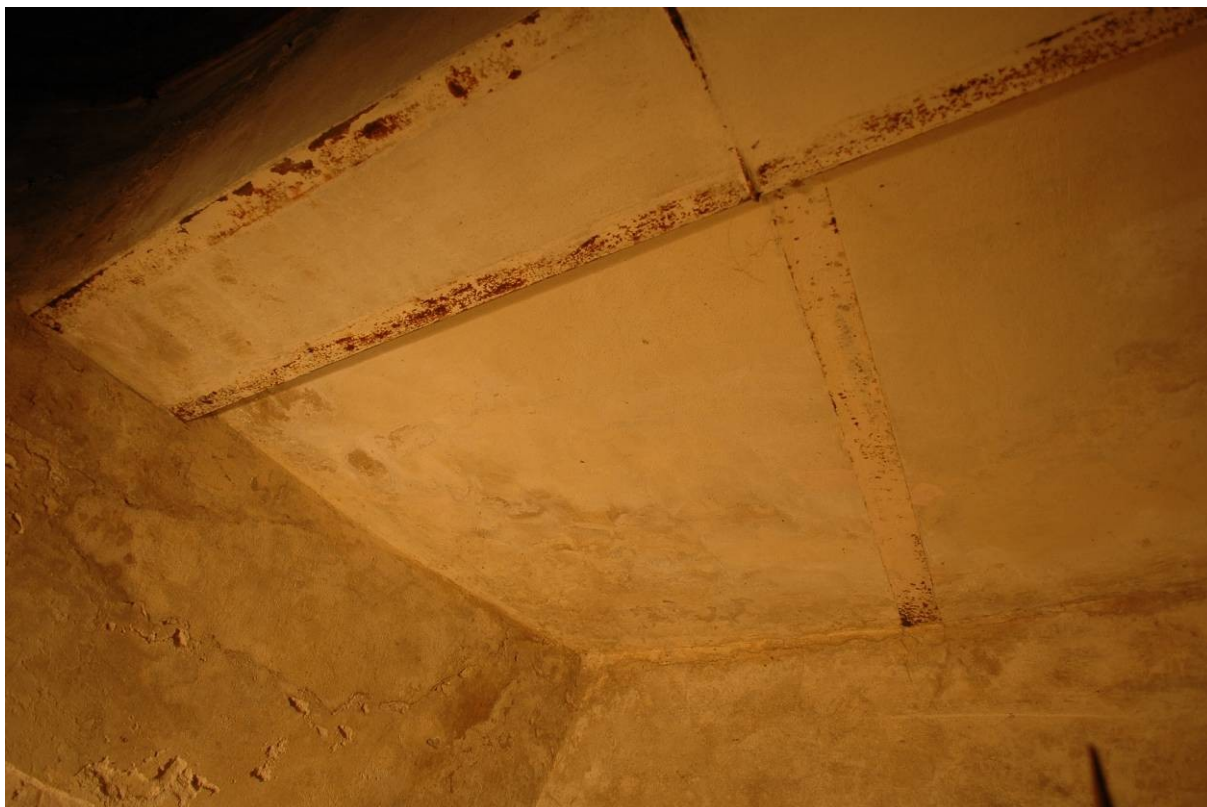
23. Miestnosť C, severozápadná strana, sekundárne preklenutý priestor nad oknom, pomocou kovovej konštrukcie.

- Ošetrenie sekundárnych kovových súčastí nového okenného preklenutia v miestnosti C, kov dôkladne očistiť a aplikovať základný a opakovaný vrchný náter.

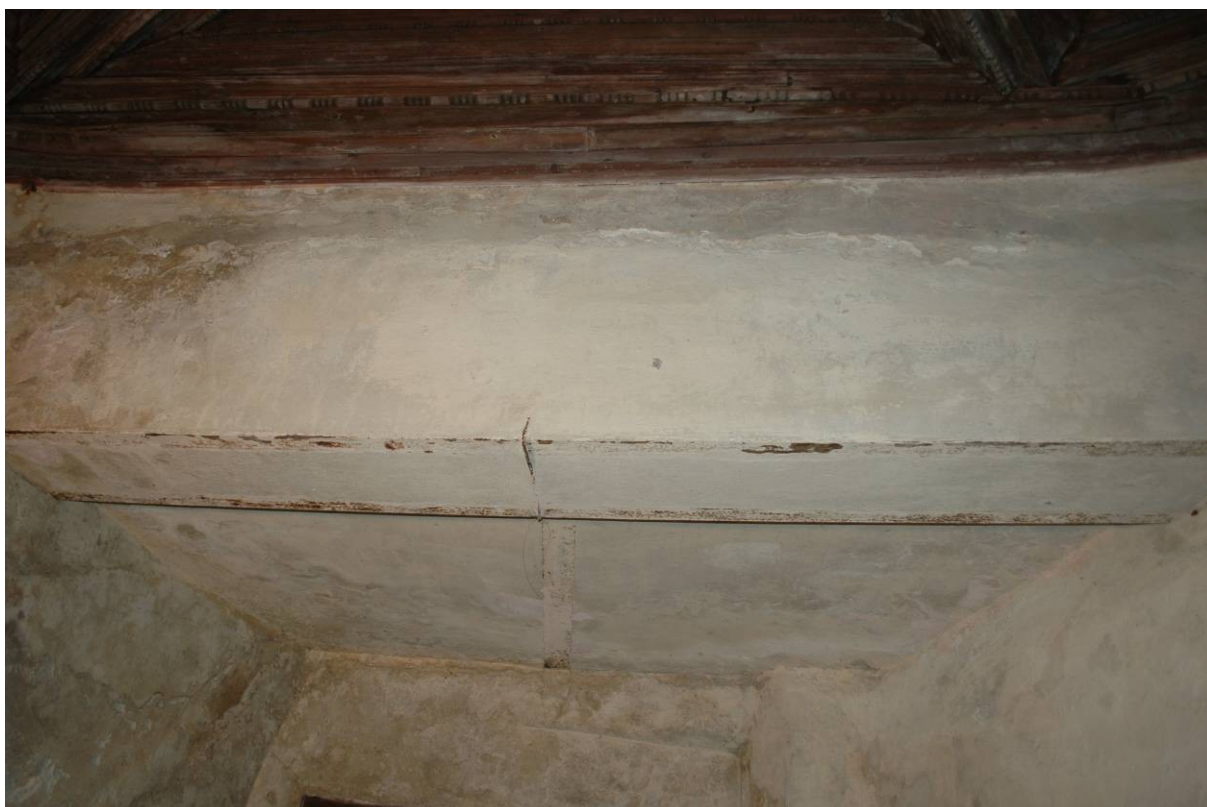
24. Miestnosť C, severozápadná strana, sekundárne preklenutý priestor nad oknom, pomocou kovovej konštrukcie.
