ORAVSKÝ HRAD NKP

BUDOVA OBYTNÁ II., Č. ÚZPF 237/14

architektonicko-historický výskum fasád

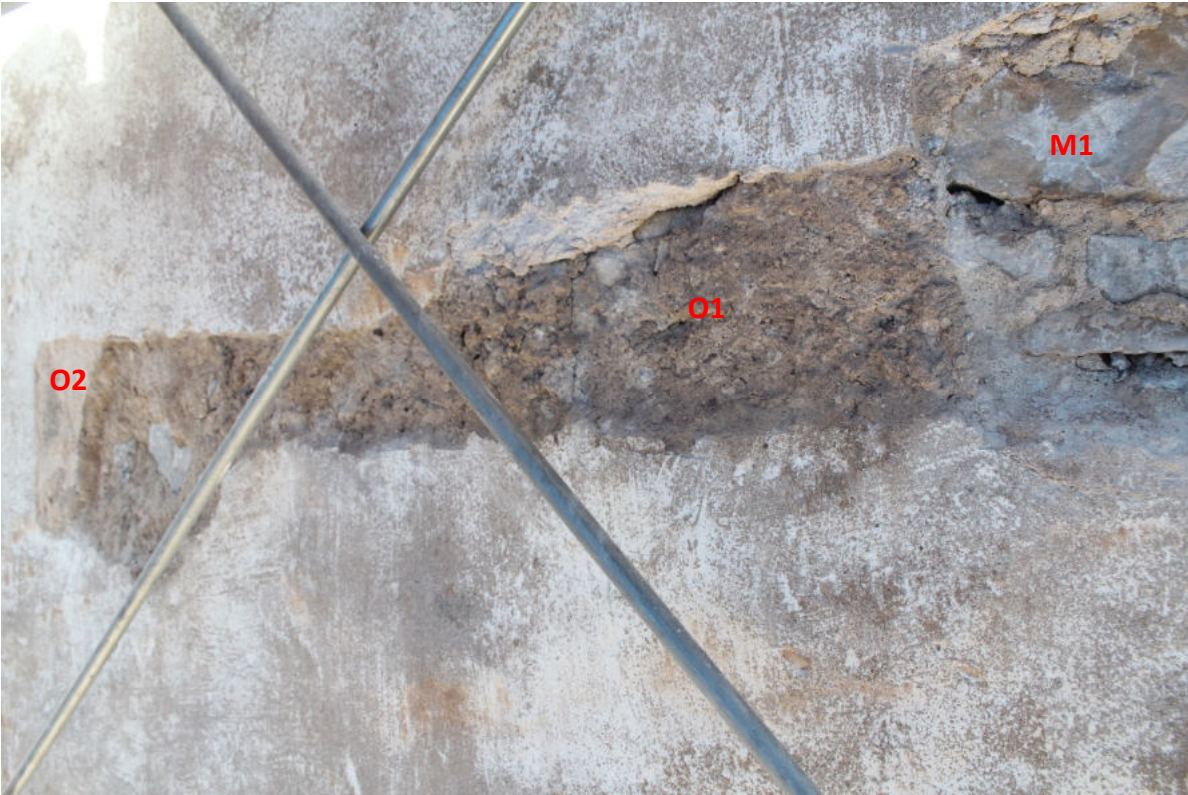
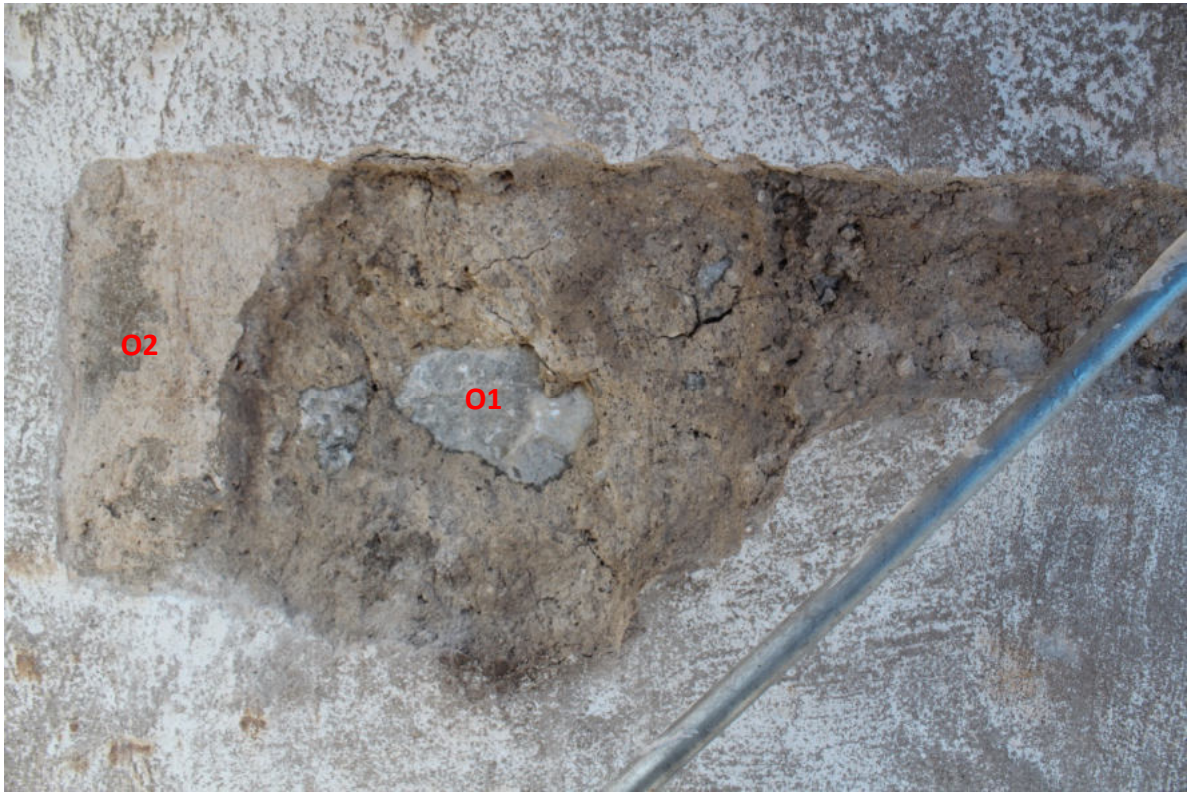
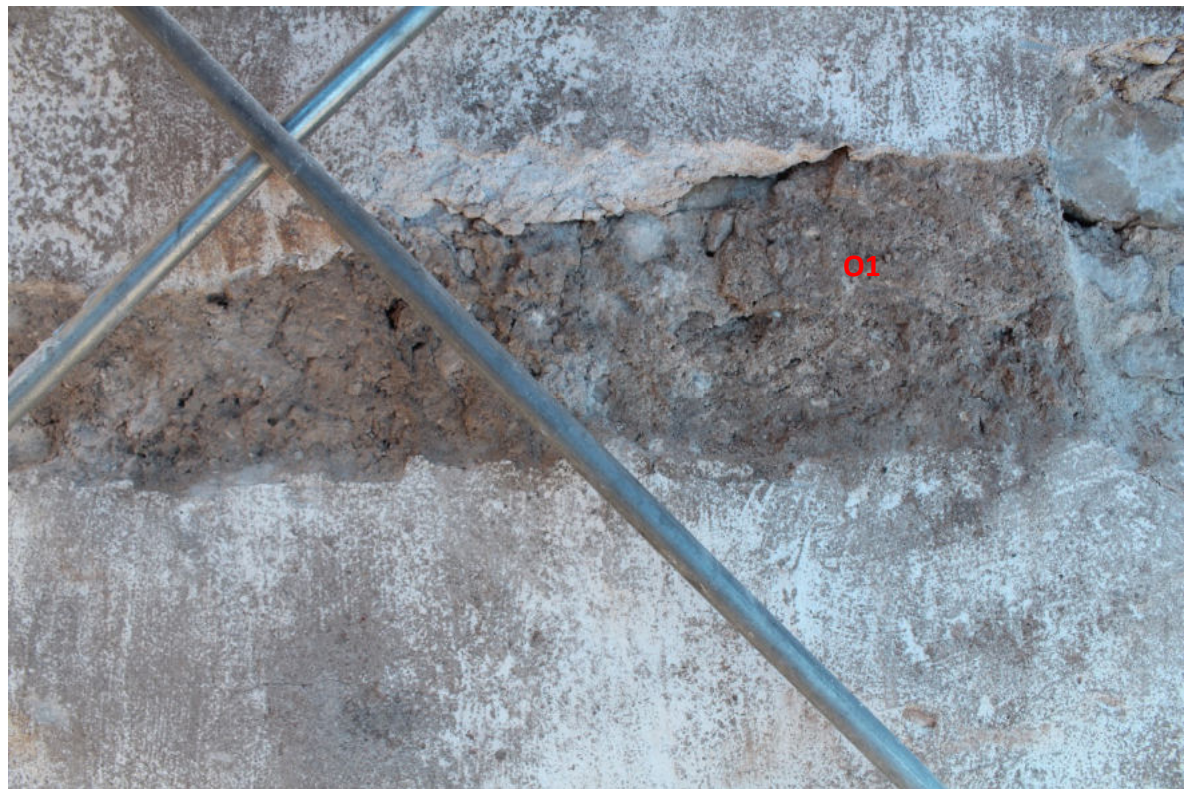
<p>Sonda ZF1</p>	<p>Situovanie: Západná fasáda, pod oknom oknami v 4. osi od bašty</p>	
<p>Druh sondy: hĺbková</p>	<p>Rozmery (cm): 162 x 24, 255 pod parapetom okna</p>	<p>Popis:</p>
<p>Sonda odkryla líce z kamenného muriva (M1) s dobre zachovanou omietkou (O1). Na okraji sondy sa zachovala časť mladšej omietky (asi O2).</p>		
<p>Vyhodnotenie:</p>		
<p>Sonda odkryla vonkajšie líce neskorostredovekej hradby s pôvodnou omietkou.</p>

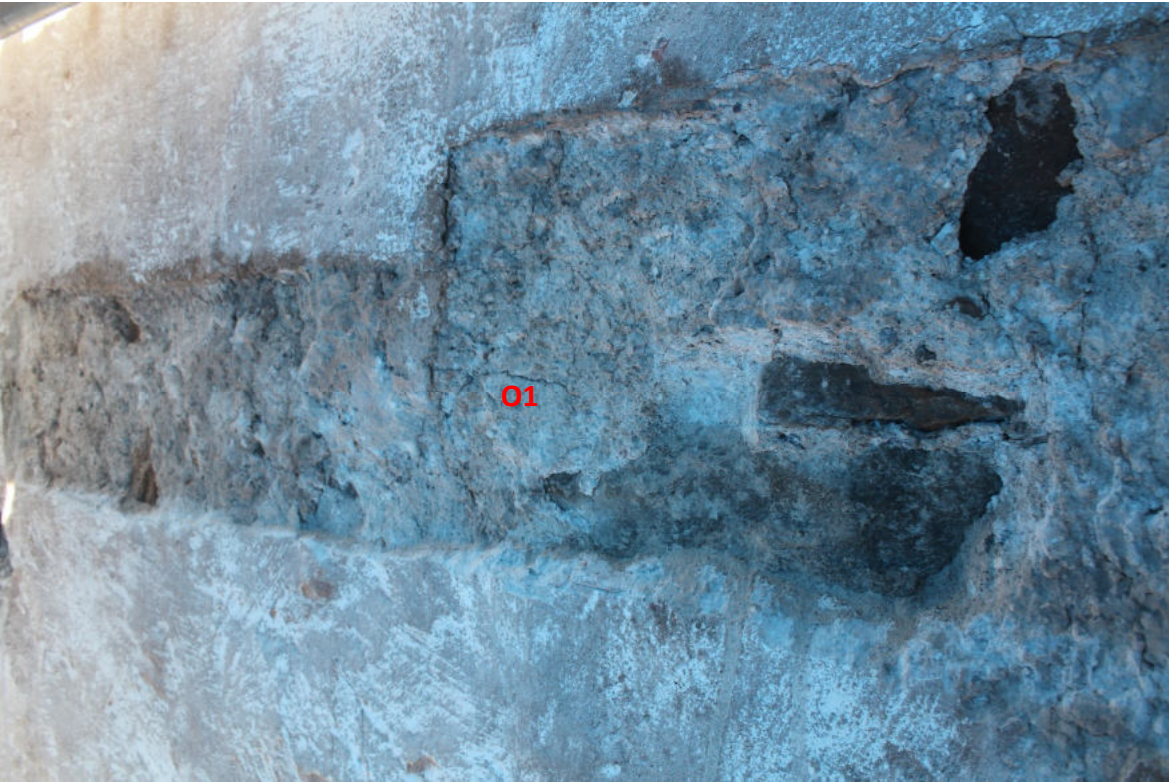
Sonda ZF2	Situovanie: Západná fasáda, pod oknom oknami v 4. osi od bašty	
Druh sondy: hĺbková	Rozmery (cm): 146 x 30, 73 pod parapetom okna	Popis:
Sonda odkryla líce z kamenného muriva (M1) s dobre zachovanou omietkou (O1).		
Vyhodnotenie:		
Sonda vonkajšie líce neskorostredovekej hradby s pôvodnou omietkou.

A photograph showing a cross-section of a stone wall. The wall is composed of large, irregular stone blocks. A red label 'O1' is placed on the wall, pointing to a specific area of the masonry. The wall appears to be made of a light-colored stone, possibly limestone or sandstone, and is covered with a thick layer of plaster or mortar. The plaster is a light, off-white color and shows signs of weathering and cracking. The stone blocks are arranged in a regular pattern, with visible mortar joints. The overall appearance is that of an old, well-preserved masonry structure.

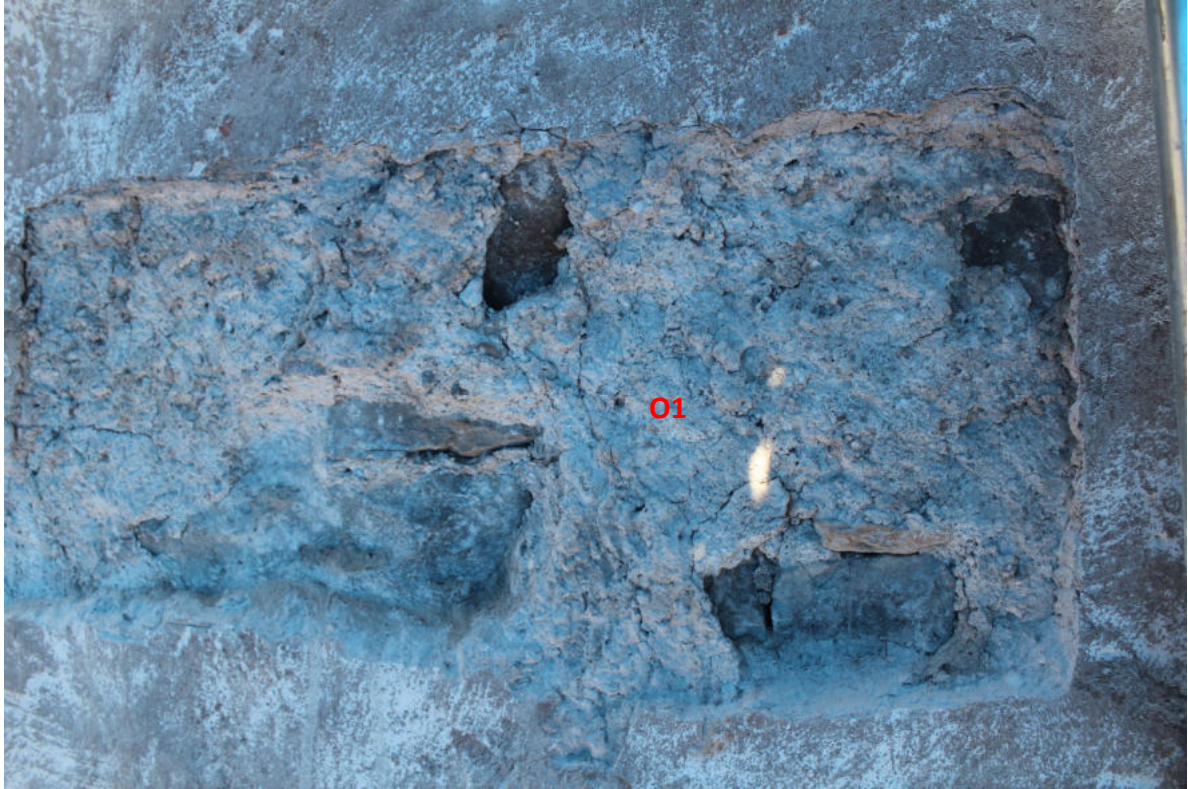
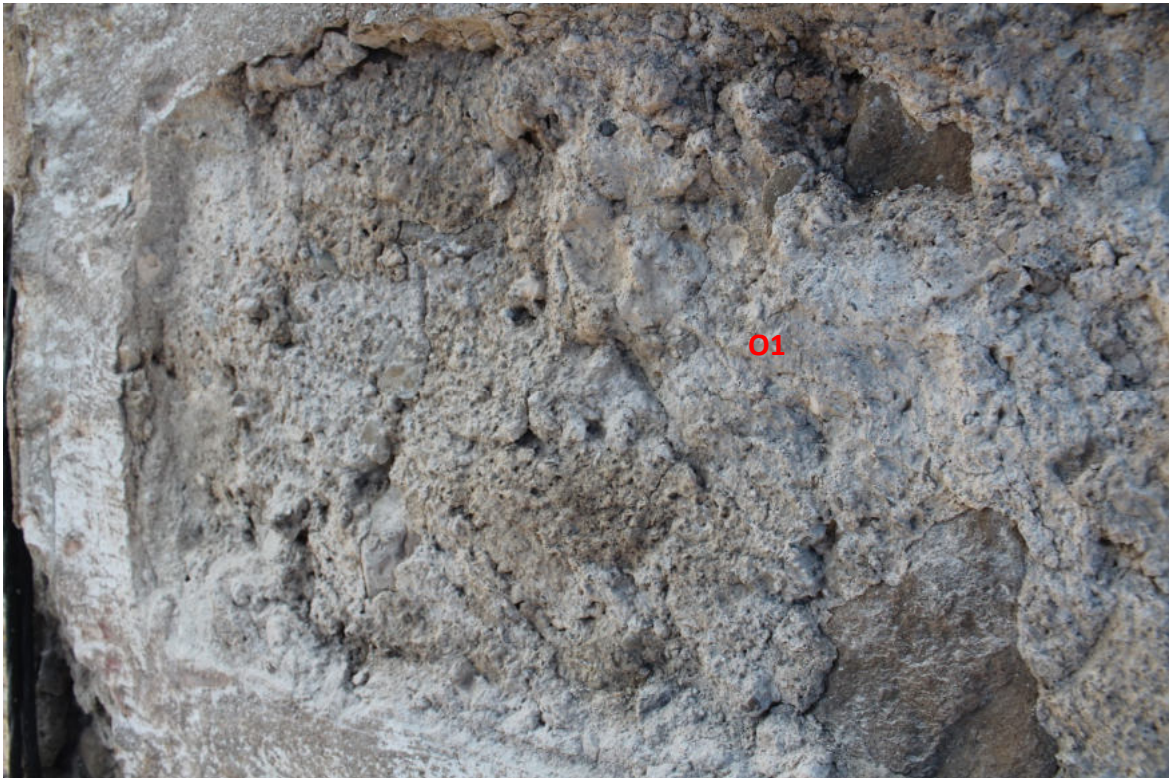
Sonda ZF3		Situovanie: Západná fasáda, nad oknom oknami v 4. osi od bašty
Druh sondy: hĺbková	Rozmery (cm): 63 x 54, 120 nad parapetom okna	Popis:
<p>Sonda odkryla líce z kamenného muriva (M1) s dobre zachovanou omietkou (O1). V okrajovej časti sondy sa čiastočne podarilo zachytiť tehlové murivo (M7), ktoré súvisí s dodatočným osadením existujúceho okna.</p>		
Vyhodnotenie:		
<p>Sonda vonkajšie líce neskorostredovekej hradby s pôvodnou omietkou. Do nej je dodatočne osadené okno pochádzajúce obnovy stavby po požiari v roku 1800.</p>

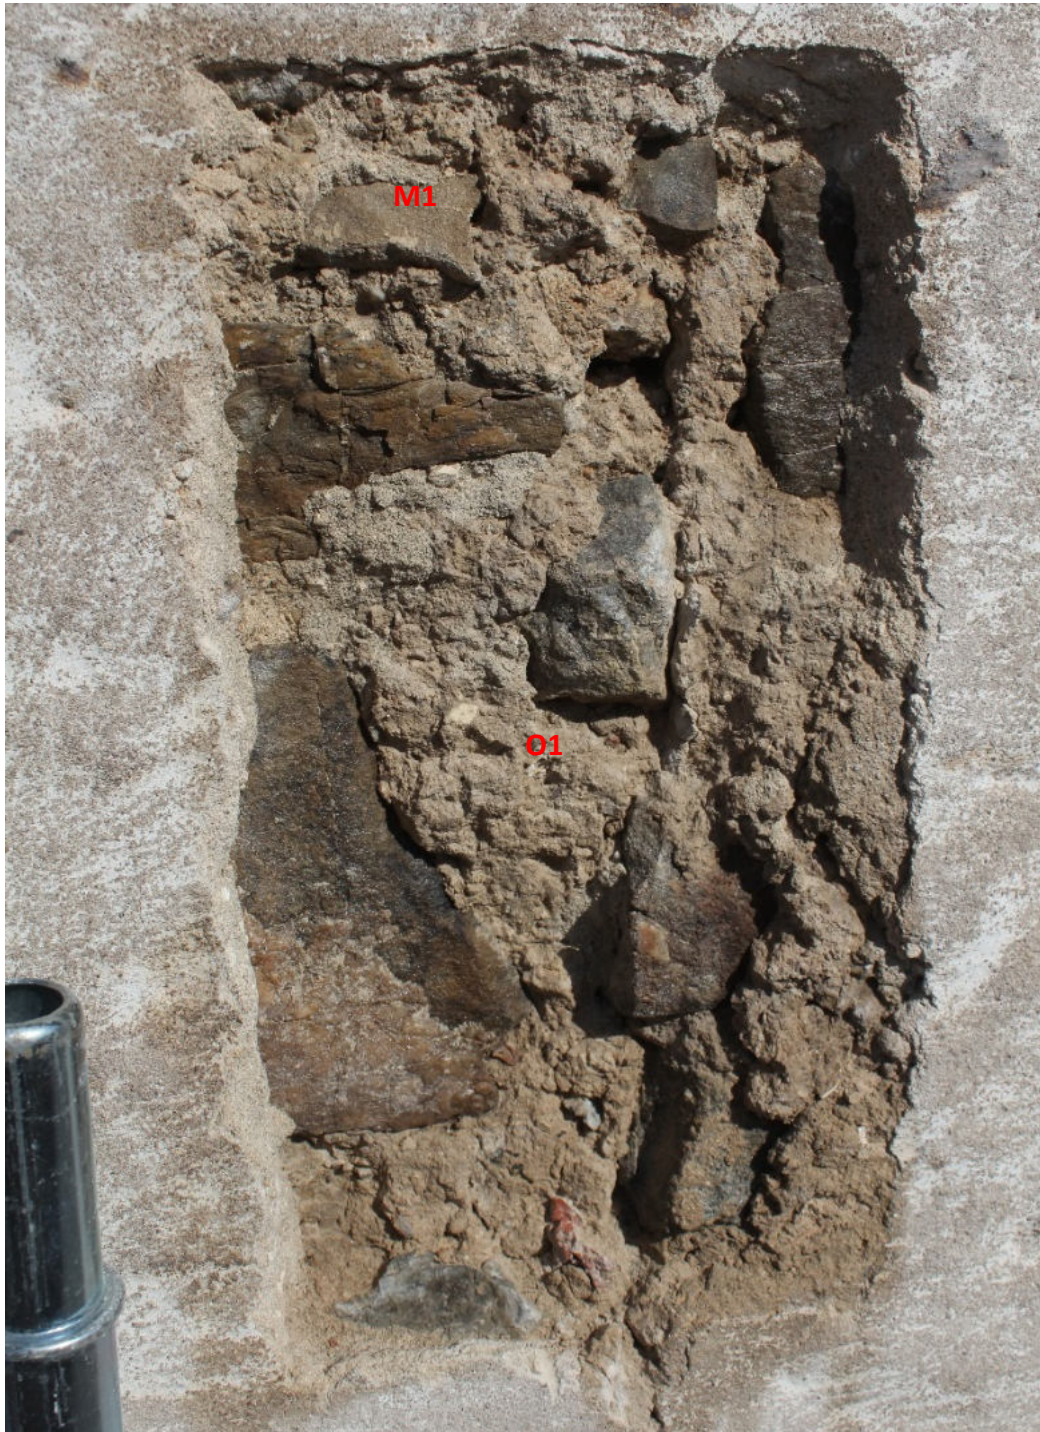
Sonda ZF5		Situovanie: Západná fasáda, nad oknom oknami v 4. osi od bašty	
Druh sondy: hĺbková	Rozmery (cm): 77 x 19, 120 nad parapetom okna	Popis:	
Sonda odkryla líce z kamenného muriva (M1) s dobre zachovanou omietkou (O1).			
Vyhodnotenie:			
Sonda overila vonkajšie líce neskorostredovekej hradby s pôvodnou omietkou.

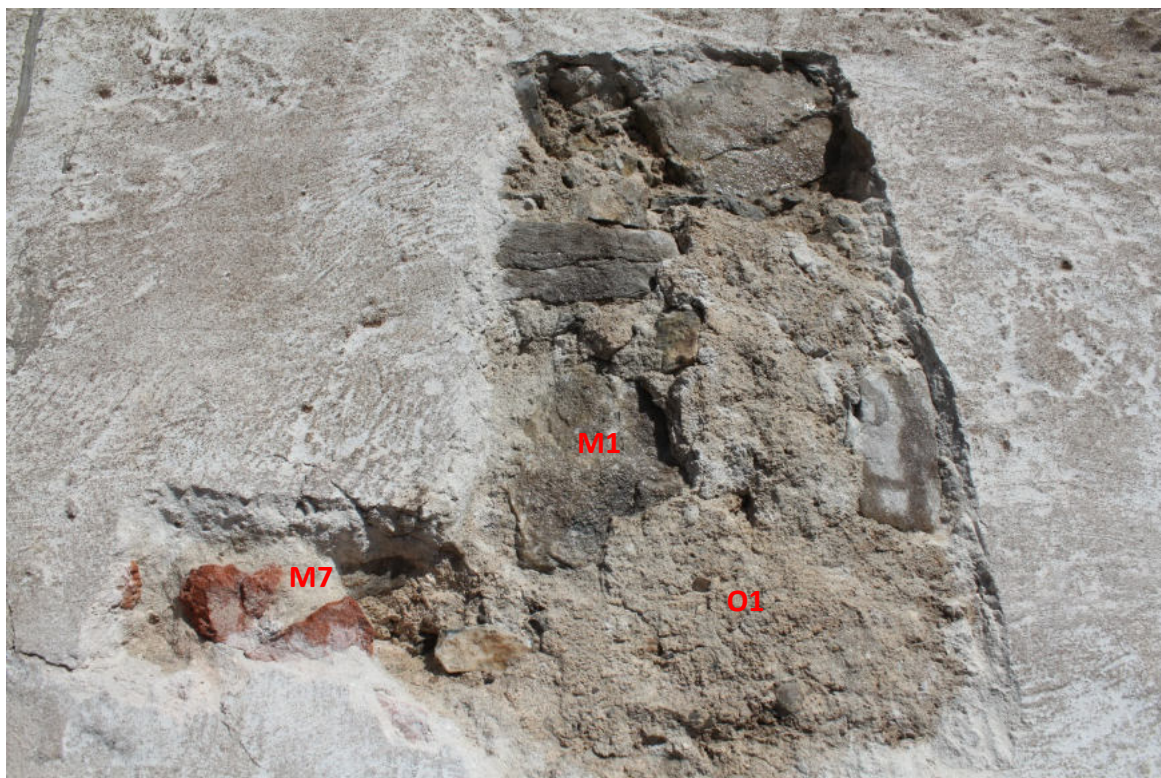
Sonda a nálezová situácia ZF7	Situovanie: Západná fasáda, okienko v 1. osi fasády od bašty	
Druh sondy: hĺbková	Rozmery (cm): 63 x 54, 120 nad parapetom okna	Popis:
<p>Sonda odkryla líce z kamenného muriva (M2) s dobre zachovanou omietkou (O3). Na omietke sa zachovali zvyšky bordového lemovania strielne. Bočná špaleta strielne je dodatočne zosekaná s cieľom rozšírenia otvoru. Na vonkajšej strane je malý zvyšok pôvodného, výrazne zošikmeného líca špalety s omietkou.</p>		
Vyhodnotenie:		
<p>Sonda zistila zvyšok dodatočne vytvorenej strielne s pôvodnou omietkou a pozostatkom lemovania otvoru. Vnútrotná časť strielne je dodatočne rozšírená zosekaním líca špaliet na okno.</p>

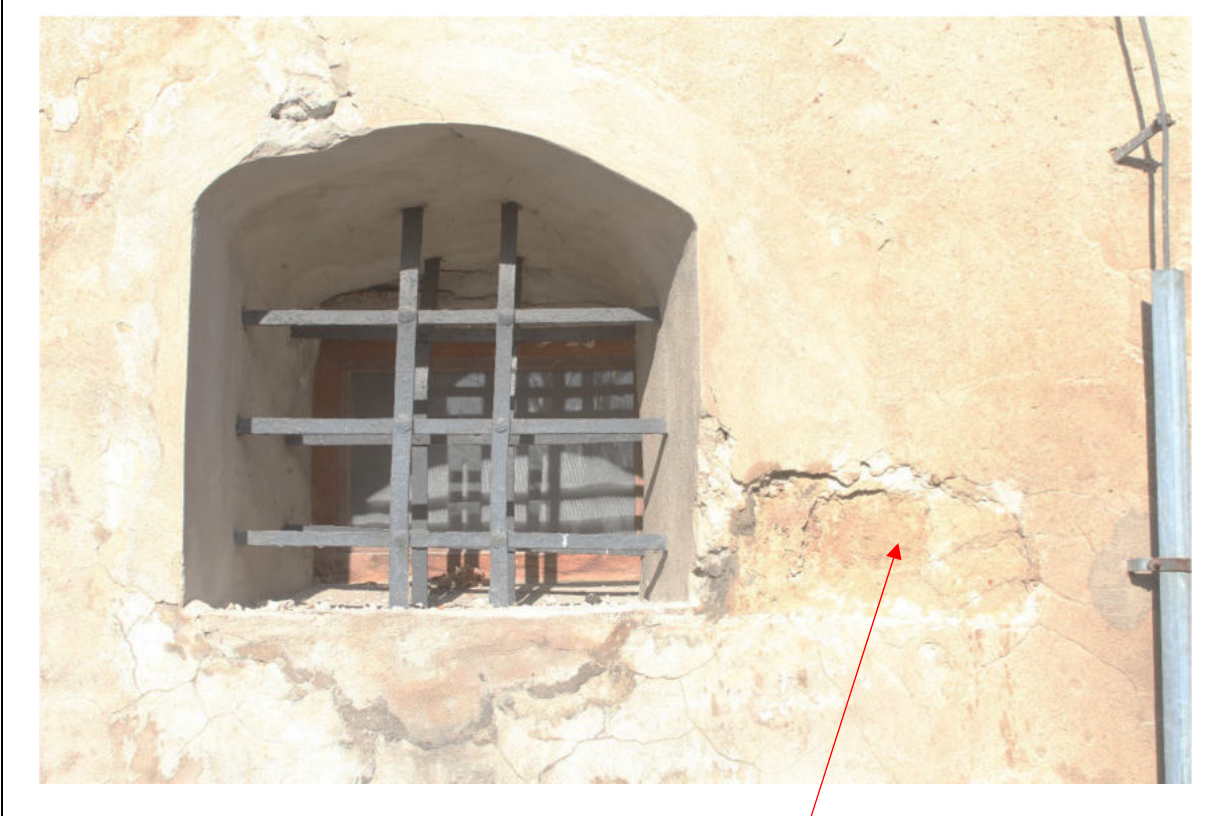
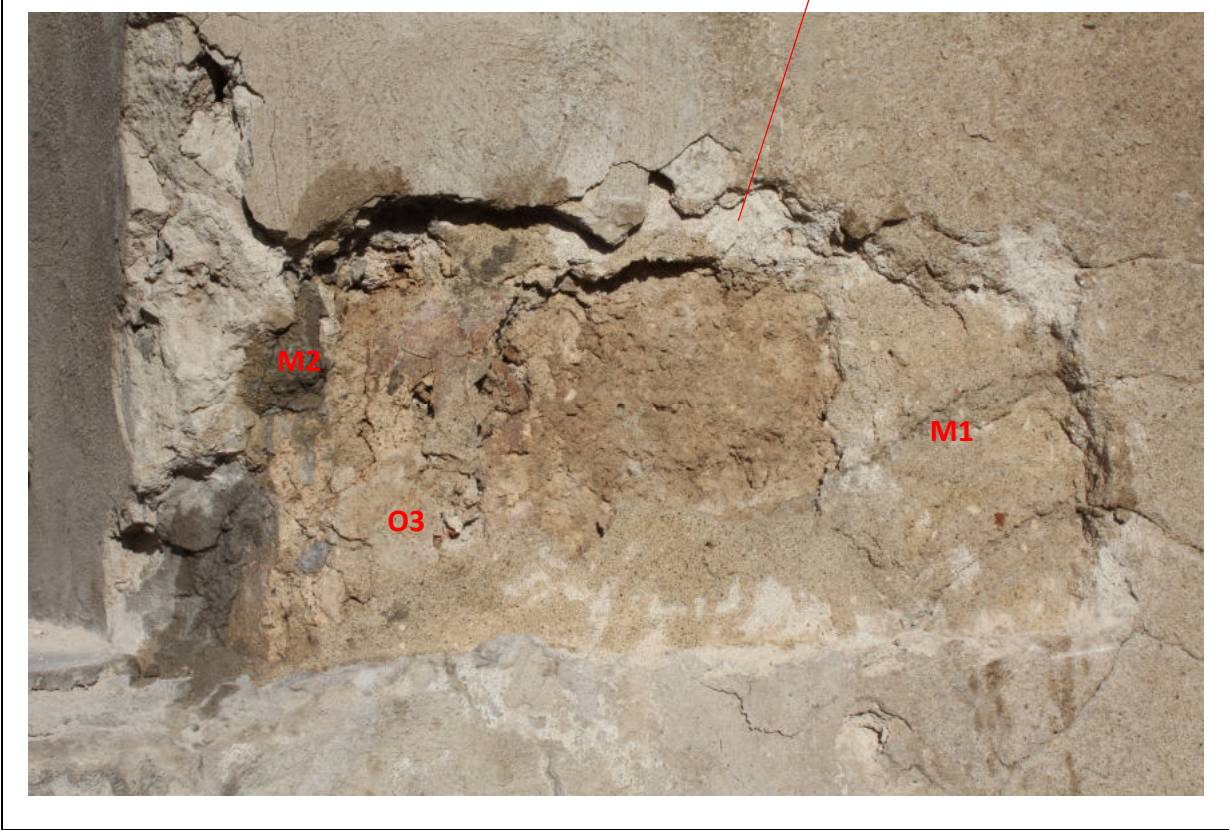
Sonda ZF8	Situovanie: Západná fasáda, medzi oknami 1. a 2. osi fasády od bašty	
Druh sondy: hĺbková	Rozmery (cm): 150 x 43, 248 pod parapetom okna	Popis:

Sonda odkryla vonkajšie líce neskorostredovekej hradby s pôvodnou omietkou.

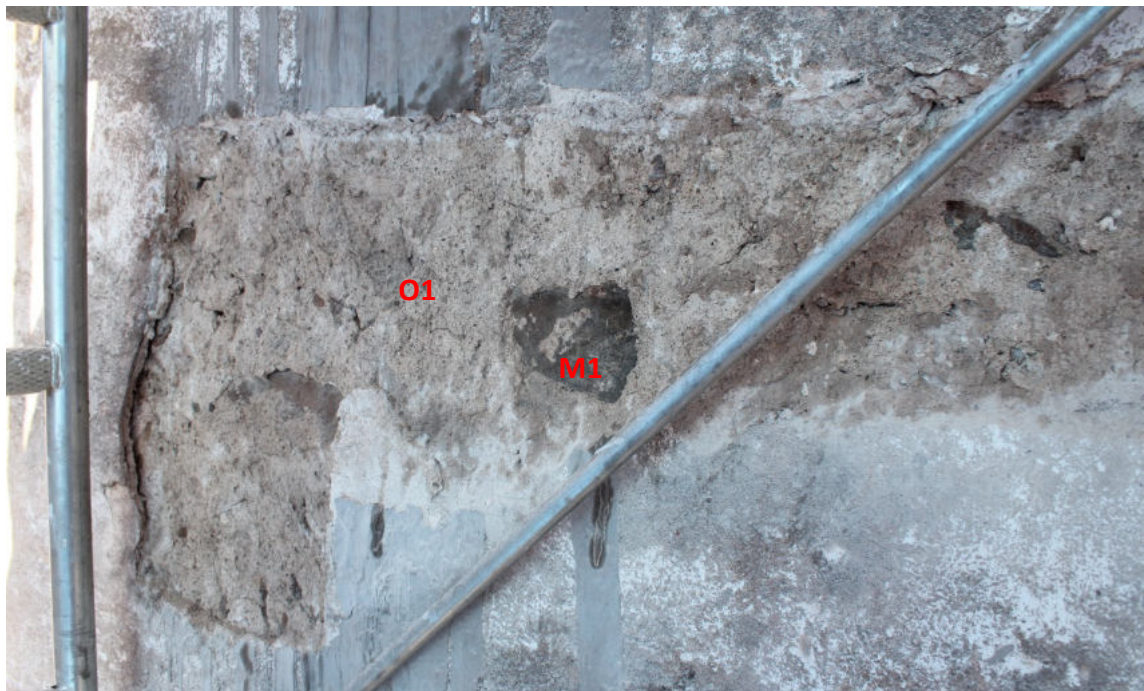
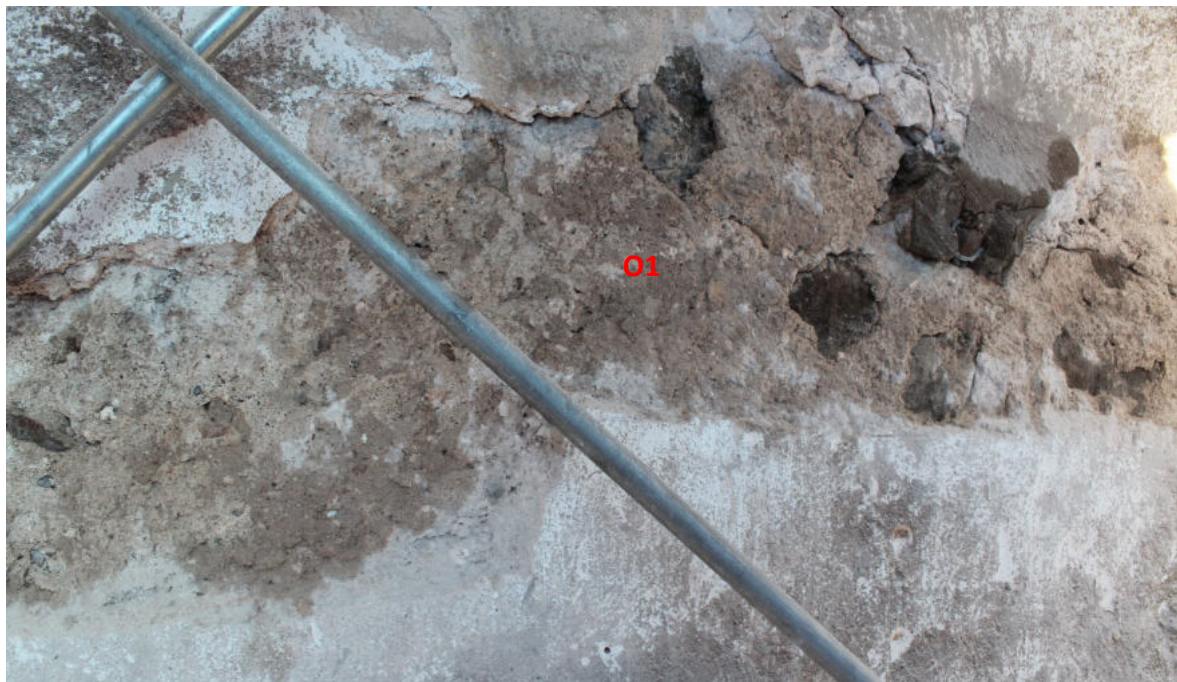
Sonda ZF9	Situovanie: Západná fasáda, medzi oknami 1. a 2. osi fasády od bašty	
Druh sondy: hĺbková	Rozmery (cm): 34 x 43, 222 pod parapetom okna	Popis:
Sonda odkryla líce z kamenného muriva (M1) s novodobou trhlinou, ktorá je doplnená tehlou.		
Vyhodnotenie:		
Sonda zistila vonkajšie líce neskorostredovekej hradby.

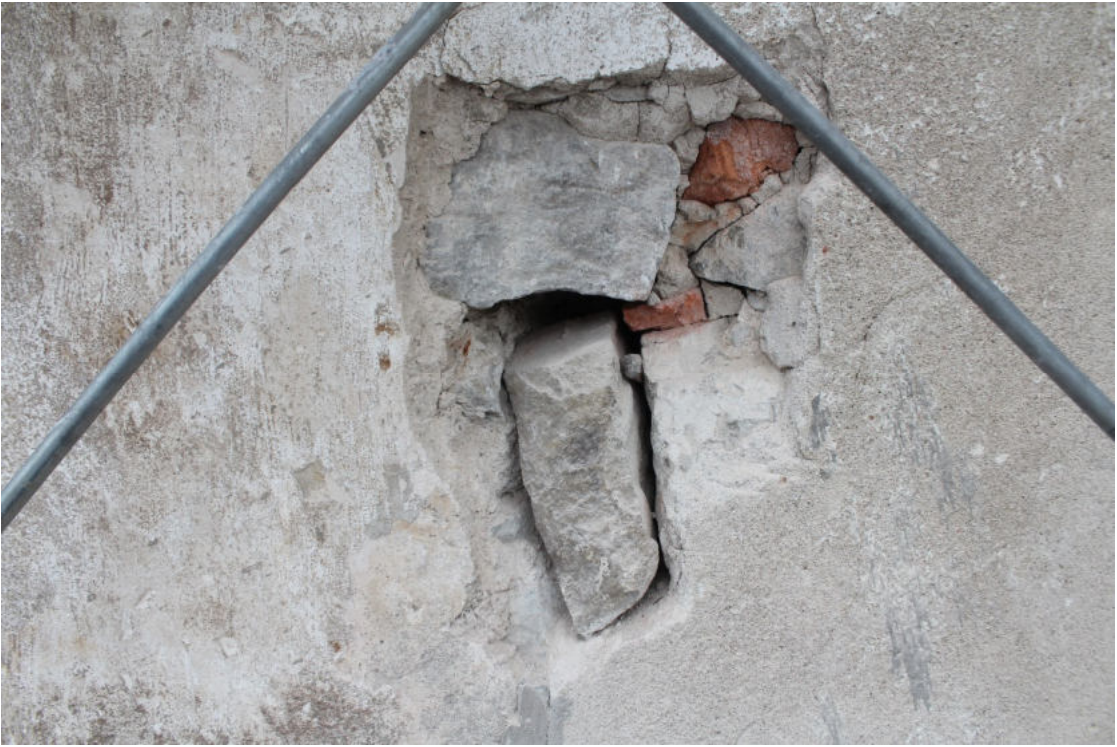
Sonda a nálezová situácia ZF10	Situovanie: Západná fasáda, medzi oknami 1. a 2. osi fasády od bašty	
Druh sondy: hĺbková	Rozmery (cm): 190 x 55, 75 pod parapetom okna	Popis:
Sonda odkryla líce z kamenného muriva (M1) s dobre zachovanou omietkou (O1). Lokálne sa zachovali zvyšky mladšej omietky (O2).		
Vyhodnotenie:		
Sonda overila vonkajšie líce neskorostredovekej hradby s pôvodnou omietkou a zvyškom mladšej úpravy fasády.

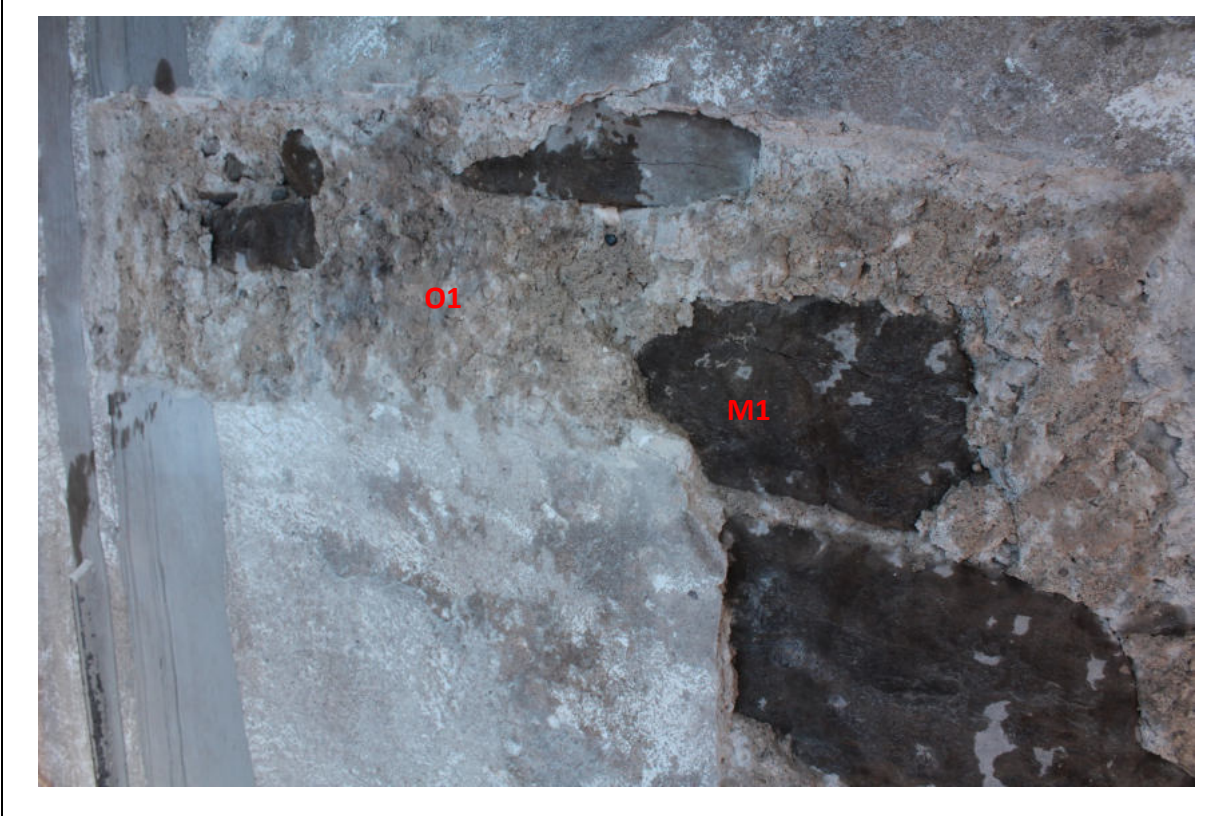
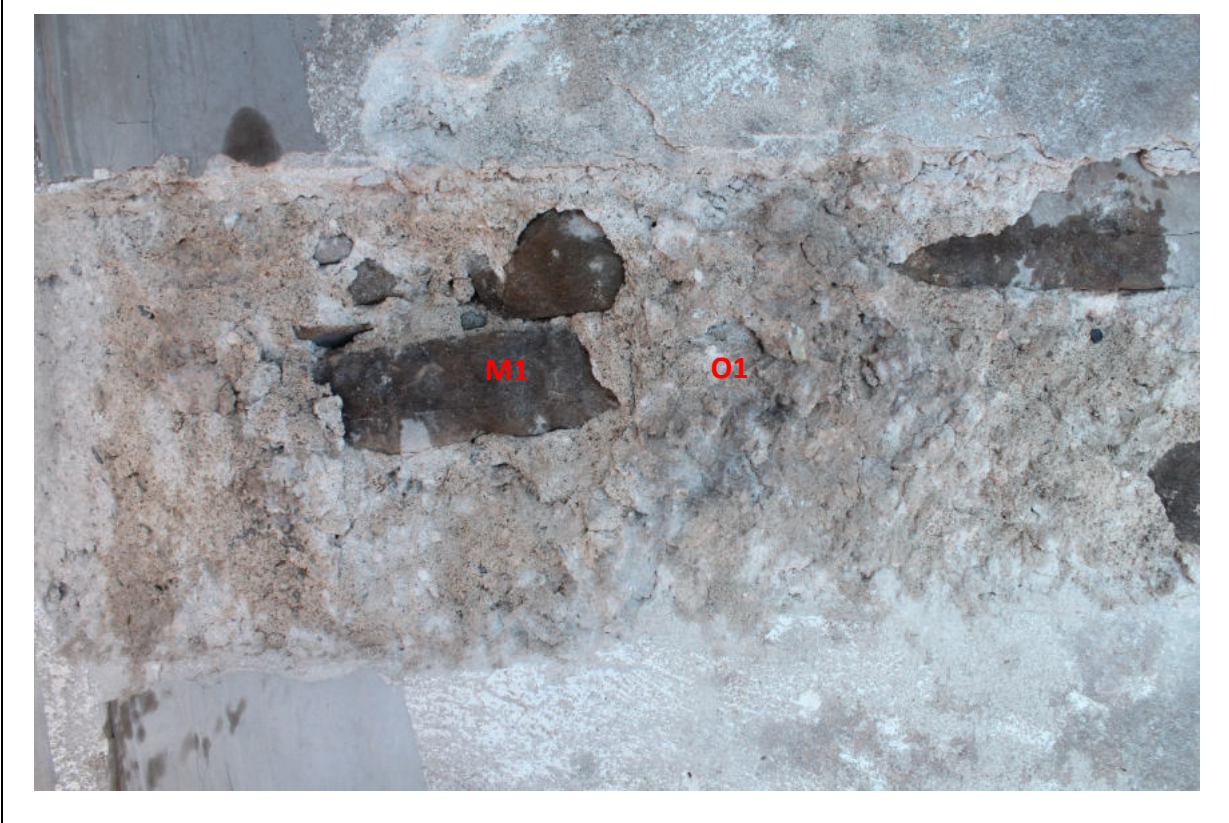
Sonda ZF11	Situovanie: Západná fasáda, medzi oknami 1. a 2. osi fasády od bašty	
Druh sondy: hĺbková	Rozmery (cm): 100 x 110, 20 pod parapetom okna	Popis:
<p>Sonda odkryla líce z kamenného muriva (M1) so zvyškami omietky (O1). V okrajovej časti sondy sa čiastočne podarilo zachytiť tehlové murivo (M7), ktoré súvisí s dodatočným osadením existujúceho okna.</p>		
Vyhodnotenie:		
<p>Sonda zistila vonkajšie líce neskorostredovekej hradby s pôvodnou omietkou. Do hradby je dodatočne osadené okno, ktoré súvisí s obnovou stavby po požiari v roku 1800.</p>

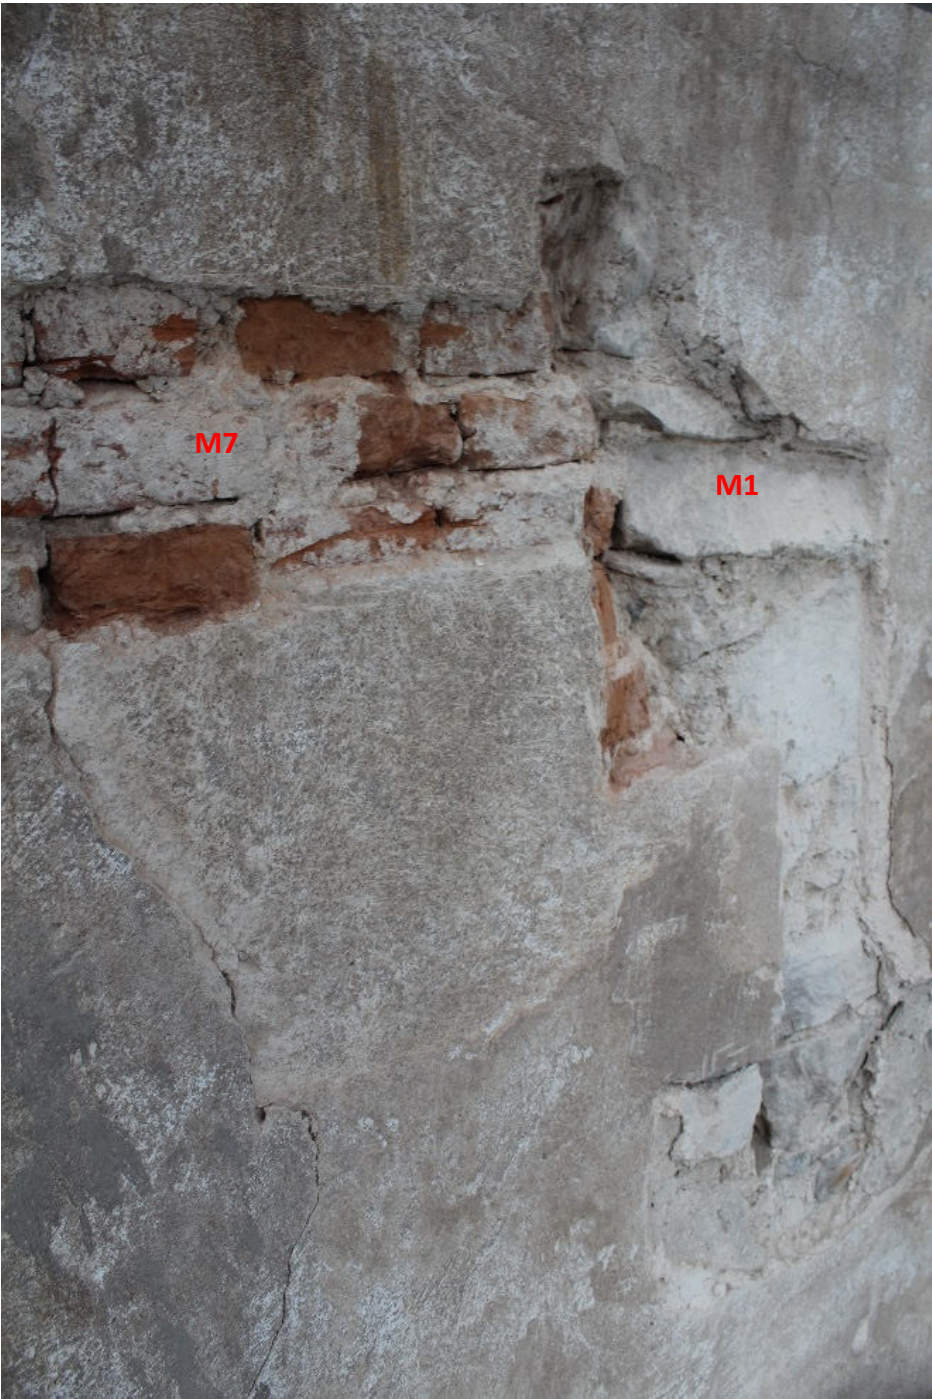
<p>The photograph shows a cross-section of a masonry wall. The upper part features a layer of reddish-brown brickwork, identified by a red label 'M7'. Below this is a thick, light-colored layer of plaster or mortar, identified by a red label 'M1'. The lower part of the wall shows more of the same plastered stone masonry. The overall appearance is that of an old, weathered structure with some later additions.</p>

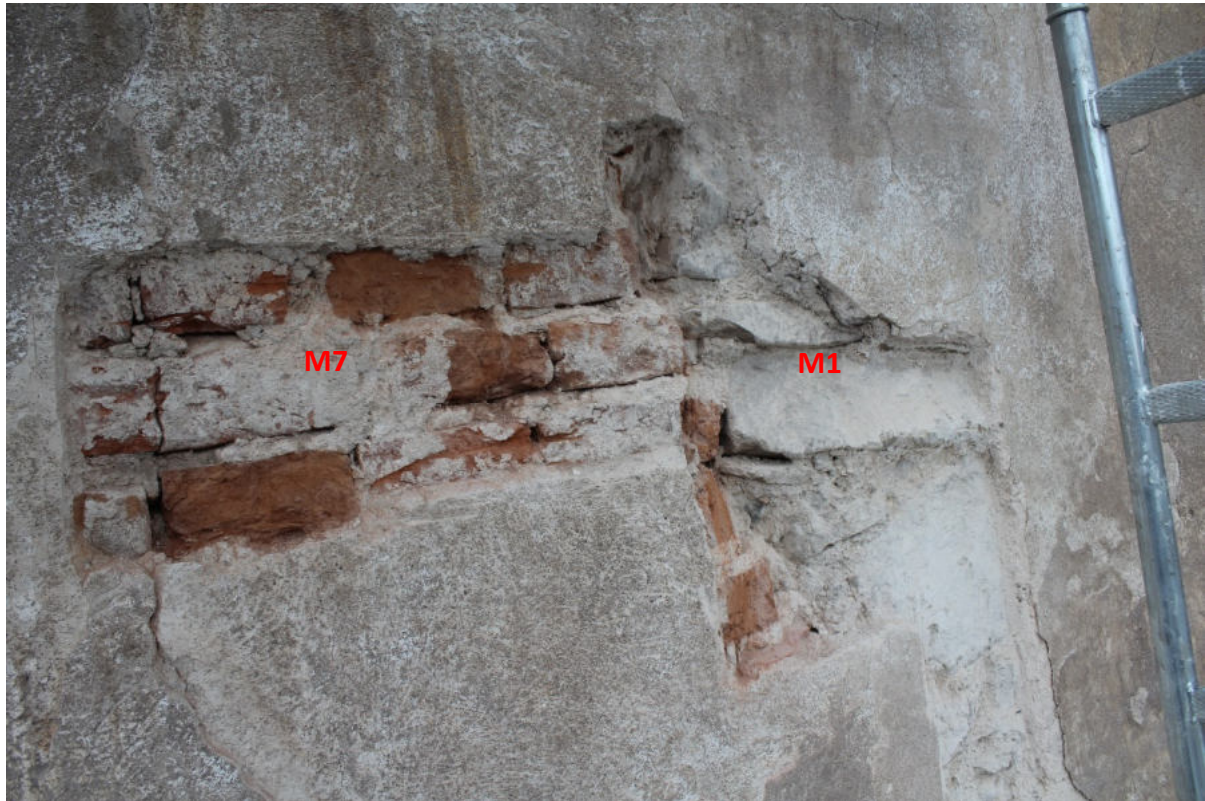
Sonda ZF12		Situovanie: Západná fasáda, vedľa okna v 1. osi fasády od bašty	
Druh sondy: hĺbková	Rozmery (cm): 87 x 45, 70 nad parapetom okna	Popis:	
<p>Sonda odkryla líce z kamenného muriva (M1) so zvyškami omietky (O1). Na líci je dodatočná omietka, ktorú tvorí podkladová a povrchová vrstva (O2). Tá je prekrytá ešte tenkou vrstvou mladšej omietky (O3). V okrajovej časti sondy sa čiastočne podarilo zachytiť tehlové murivo (M7), ktoré porušuje všetky popísané murivo (M1) a omietky (O2 a O3) súvisí s dodatočným osadením existujúceho okna.</p>			
Vyhodnotenie:			
<p>Sonda zistila vonkajšie líce neskorostredovekej hradby s pôvodnou omietkou a mladšou renesančnou omietkou. Do steny je dodatočne osadené okno z obnovy stavby po požiari v roku 1800.</p>

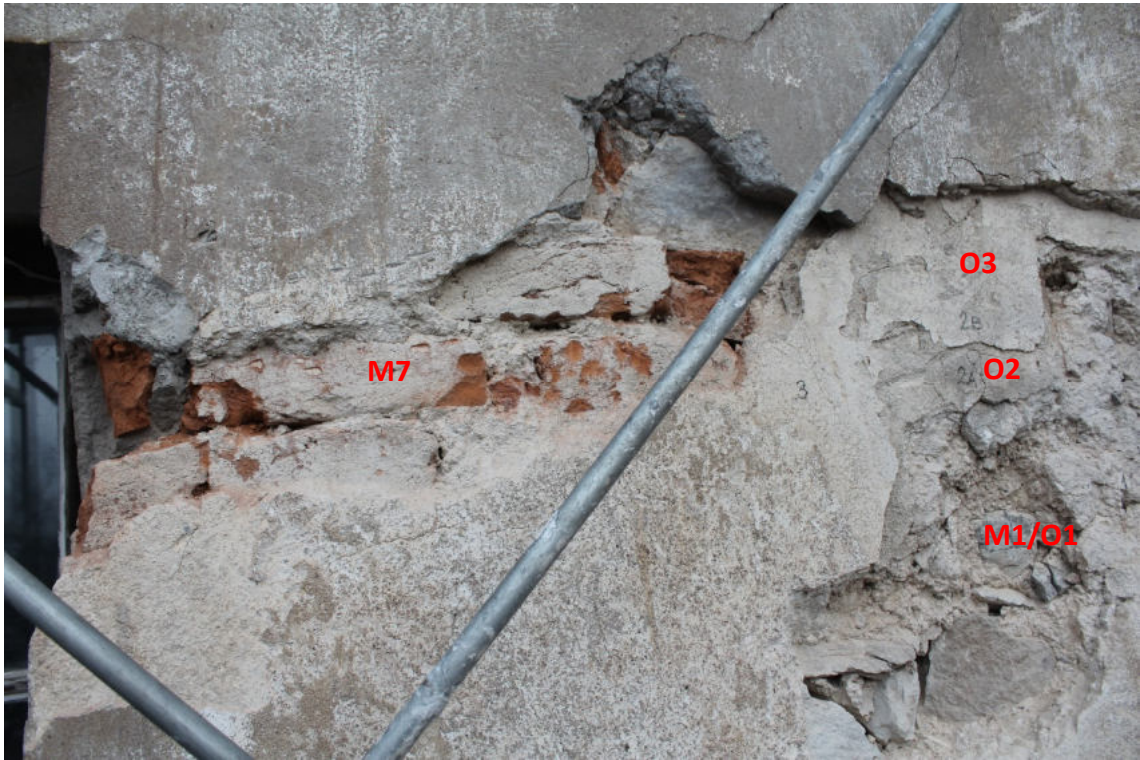
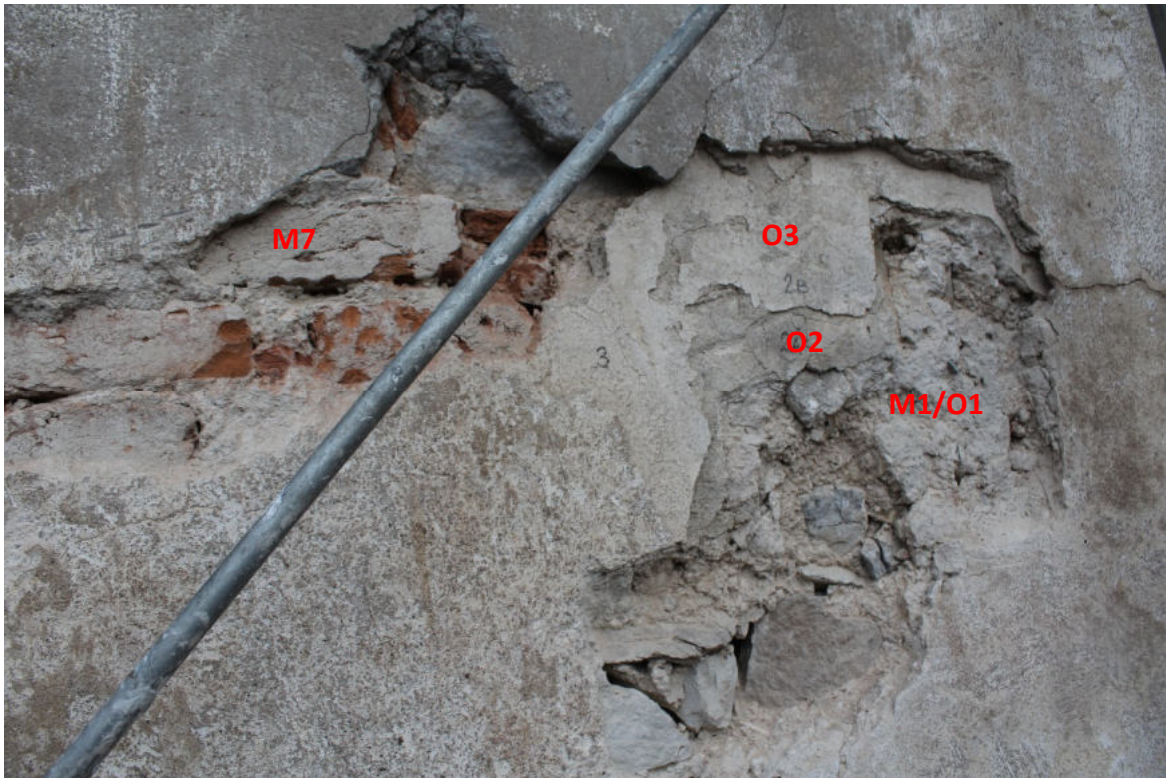
Sonda a nálezová situácia ZF13	Situovanie: Západná fasáda, medzi oknami 1. a 2. osi fasády od bašty	
Druh sondy: hĺbková	Rozmery (cm): 82 x 31, 120 nad parapetom okna	Popis:
Sonda odkryla líce z kamenného muriva (M1) s dobre zachovanou omietkou (O1). Do neho je osadená koncová časť neohraného trámu s priemerom okolo 17 cm.		
Vyhodnotenie:		
Sonda overila vonkajšie líce neskorostredovekej hradby s pôvodnou omietkou. Trám môže predstavovať pozostatok konštrukcie zaniknutej ochodze, alebo strechy. Pre nedostupnosť nebolo možné situáciu bližšie preskúmať.

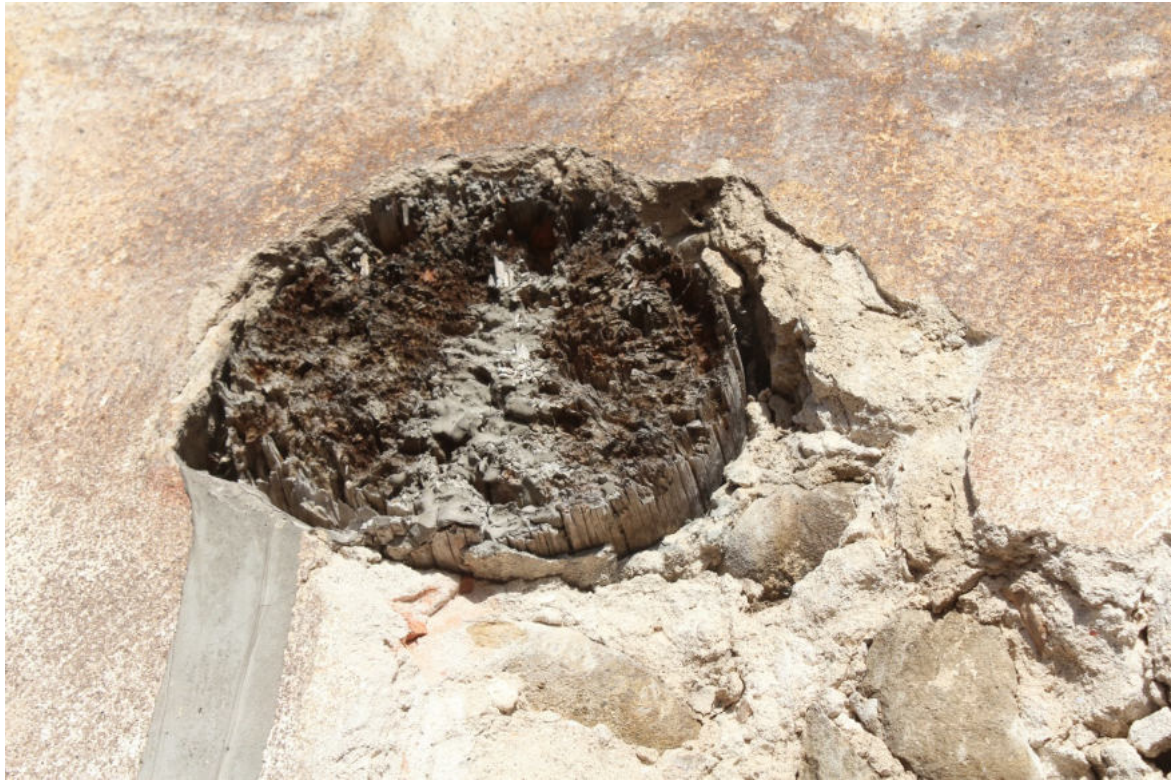
Sonda a nálezová situácia ZF14	Situovanie: Západná fasáda, medzi oknami 1. a 2. osi fasády od bašty	
Druh sondy: hĺbková	Rozmery (cm): 60 x 68, 110 nad parapetom okna	Popis:
Sonda odkryla líce z kamenného muriva (M1) s dobre zachovanou omietkou (O1). Okrajovej časti je čiastočne zachovaná mladšia omietka (O2) s kvalitne vyhladenou omietkou. V hornej časti sondy je líce čiastočne zarovnané zlomkami novodobých tehál.		
Vyhodnotenie:		
Sonda overila vonkajšie líce neskorostredovekej hradby s pôvodnou omietkou a zvyškom mladšej úpravy fasády.

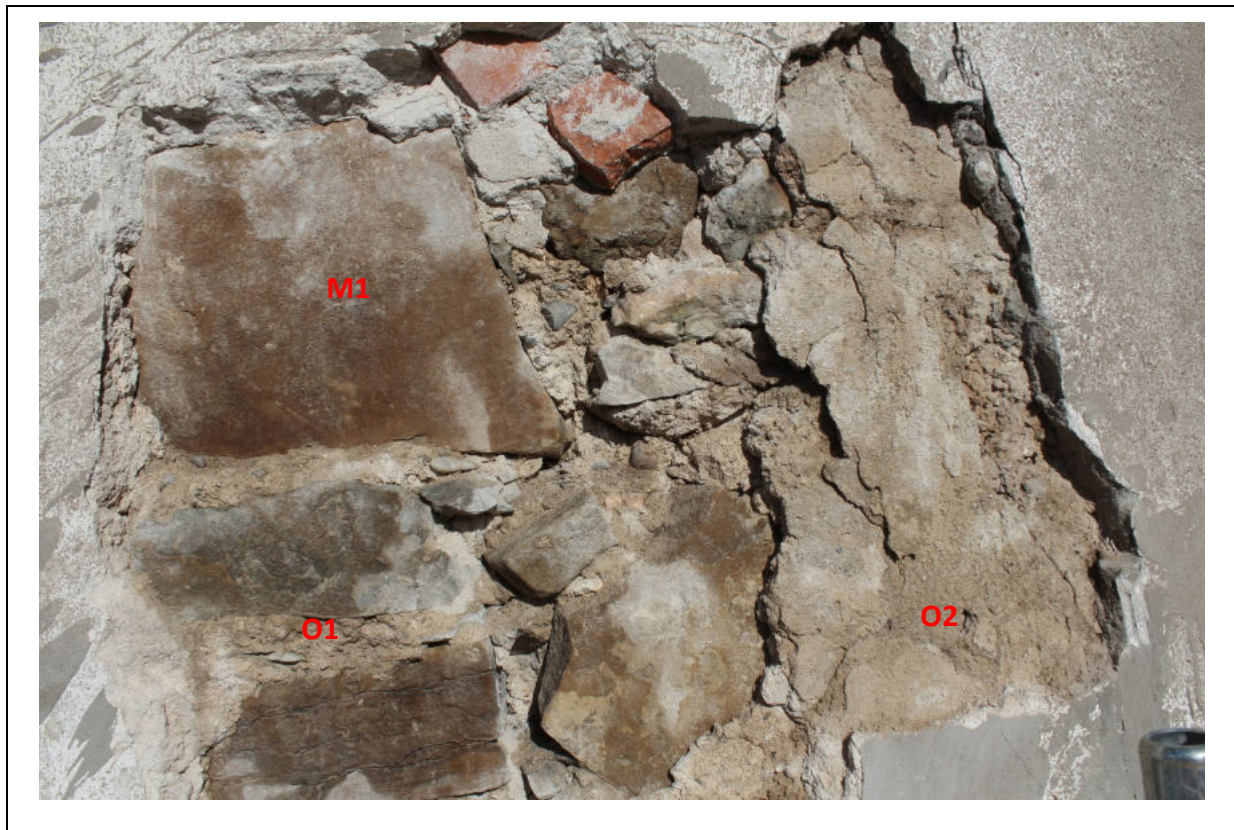
Sonda ZF15		Situovanie: Západná fasáda, vedľa okna 1. osi fasády od bašty	
Druh sondy: hĺbková		Rozmery (cm): 48 x 14, 186 nad parapetom okna	Popis:
Sonda odkryla líce z kamenného muriva (M1).			
Vyhodnotenie:			
Sonda zistila vonkajšie líce neskorostredovekej hradby.
