ORAVSKÝ HRAD NKP

BUDOVA OBYTNÁ II., Č. ÚZPF 237/14

architektonicko-historický výskum fasád

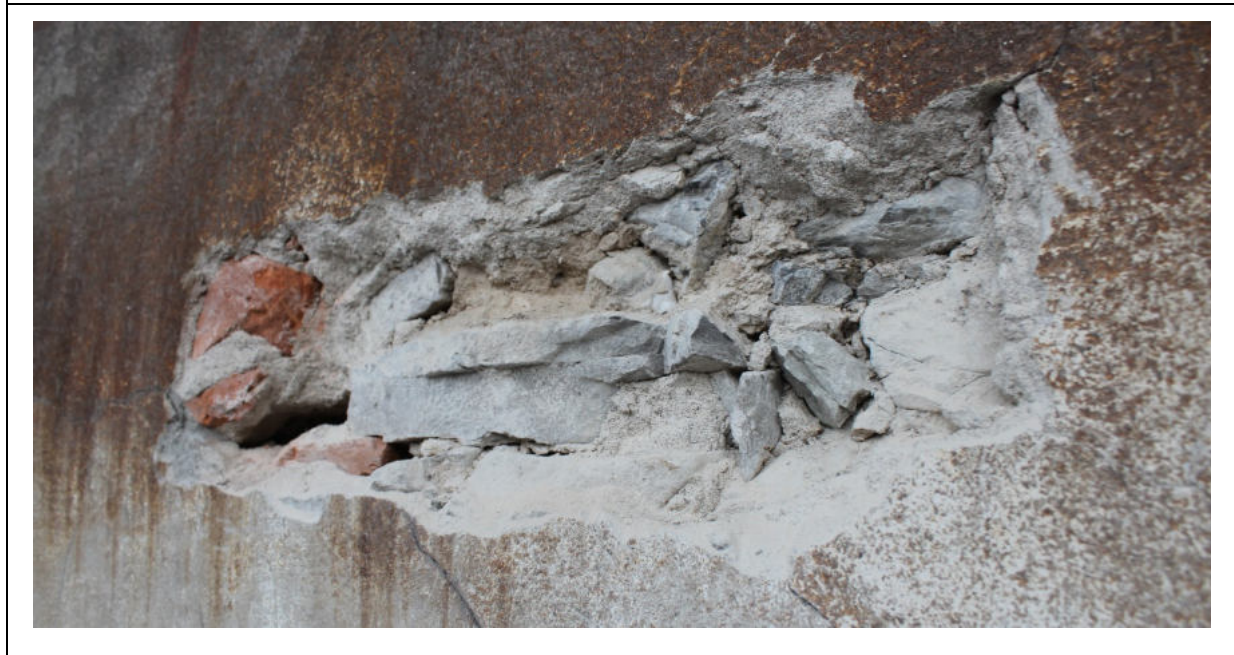
Sonda ZF16	Situovanie: Západná fasáda, na styku fasády a bašty	
Druh sondy: hĺbková	Rozmery (cm): 25 x 70, 360 nad terénom	Popis:
Sonda odkryla líce z kamenného muriva (M1), ktoré je v mieste sondy previazané s murivom bašty.		
Vyhodnotenie:		
Sonda zistila vonkajšie líce neskorostredovekej hradby, ktorá je previazaná s nárožnou baštou.

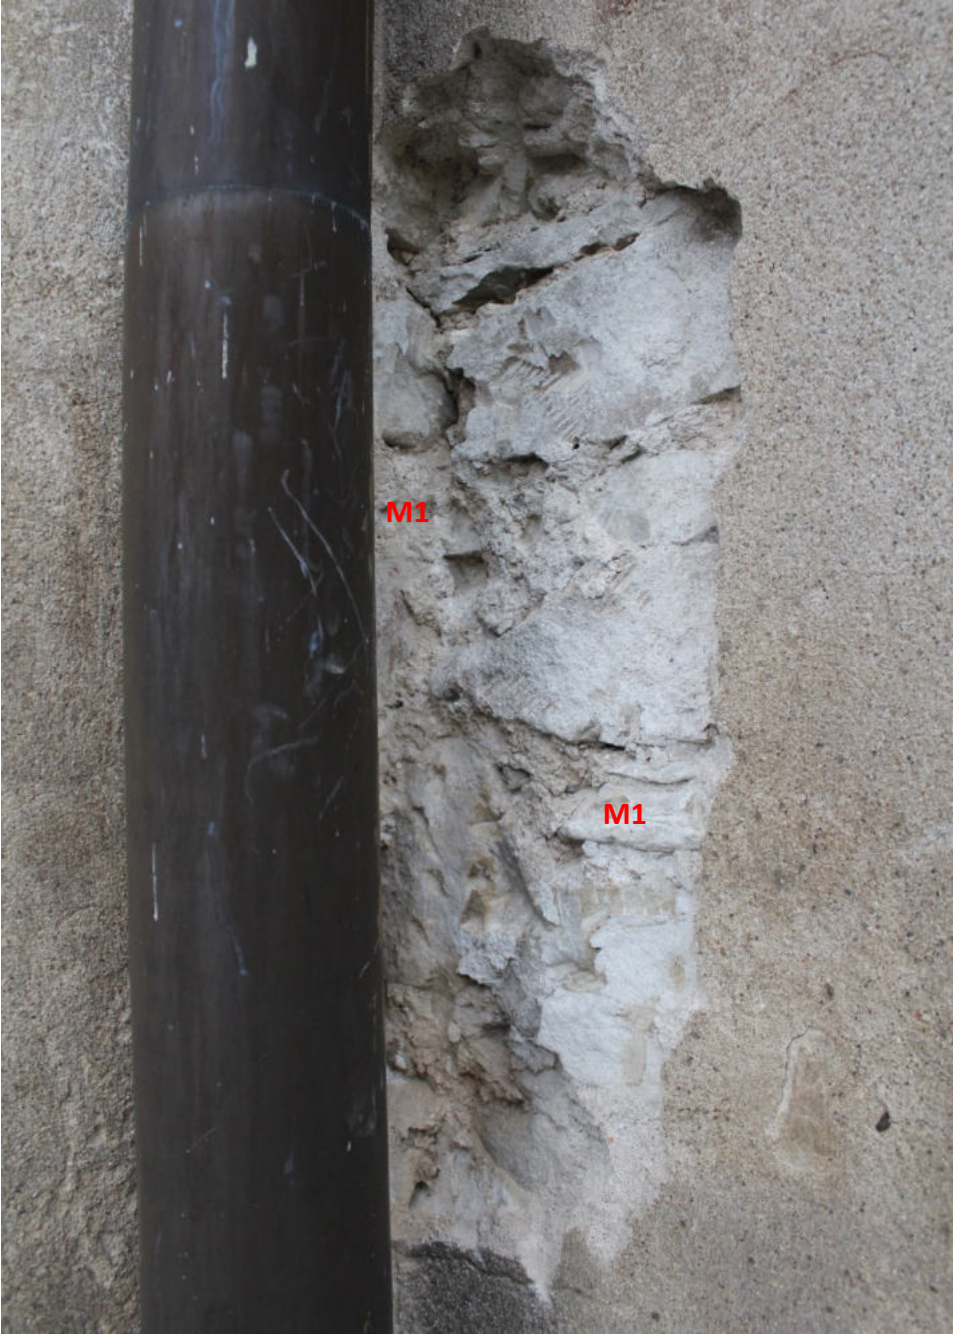
<p>The photograph shows a vertical probe hole in a light-colored, textured wall. A dark, cylindrical probe rod is visible on the left side of the hole. The hole reveals a rough, layered stone face, which is labeled with red text 'M1' in two locations. The stone appears to be part of a masonry structure, likely a wall or a bastion, as mentioned in the text. The surrounding wall surface is uneven and shows signs of weathering.</p>

Sonda ZF17	Situovanie: Západná fasáda, na styku fasády a bašty	
Druh sondy: hĺbková	Rozmery (cm): 45 x 30, 285 nad terénom	Popis:
Sonda odkryla líce z kamenného muriva (M1), ktoré je v mieste sondy previazané s murivom bašty.		
Vyhodnotenie:		
Sonda zistila vonkajšie líce neskorostredovekej hradby, ktorá je previazaná s nárožnou baštou.

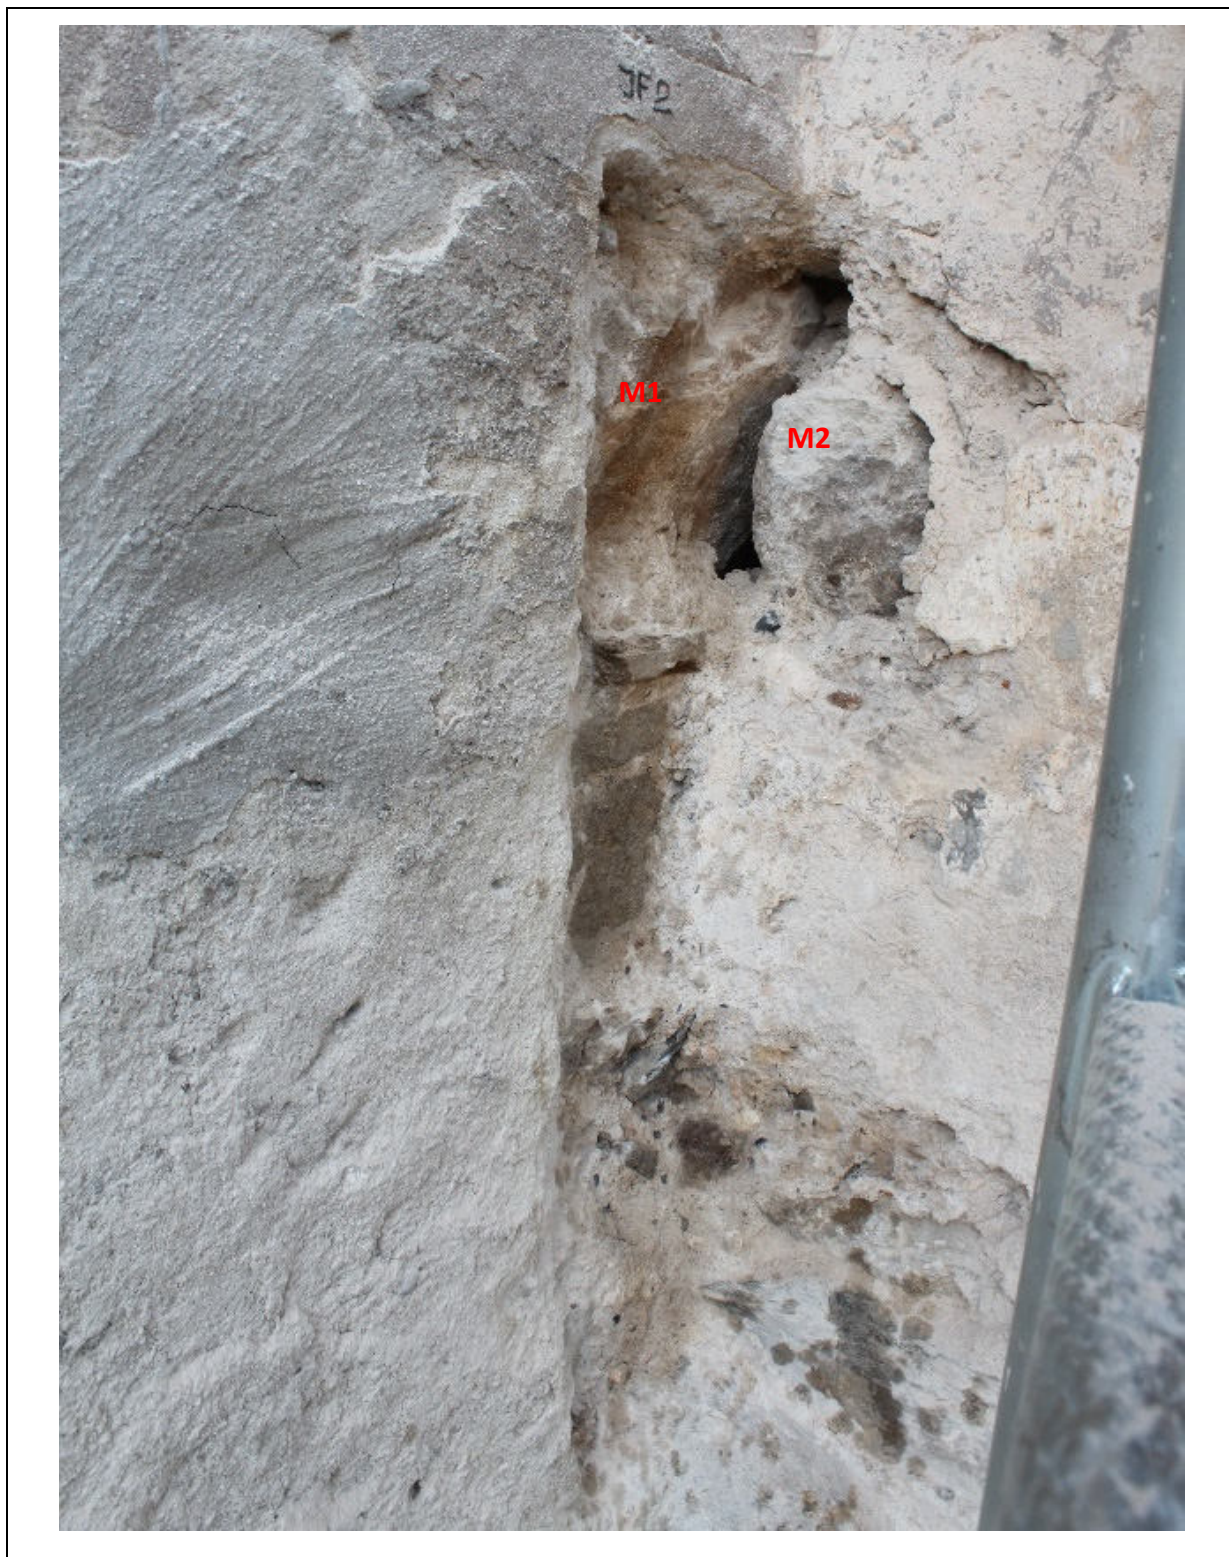
Sonda JF2	Situovanie: Južná fasáda, na styku fasády a bašty	
Druh sondy: hĺbková	Rozmery (cm): 64 x 28, 310 nad terasou	Popis:
Sonda odkryla líce z kamenného muriva bašty (M1). K nemu je v mieste sondy druhotne pristavaná fasáda budovy brány (M3).		
Vyhodnotenie:		
Sonda vonkajšie líce neskorostredovekej bašty, ku ktorej je dodatočne pristavaný čelný múr brány.

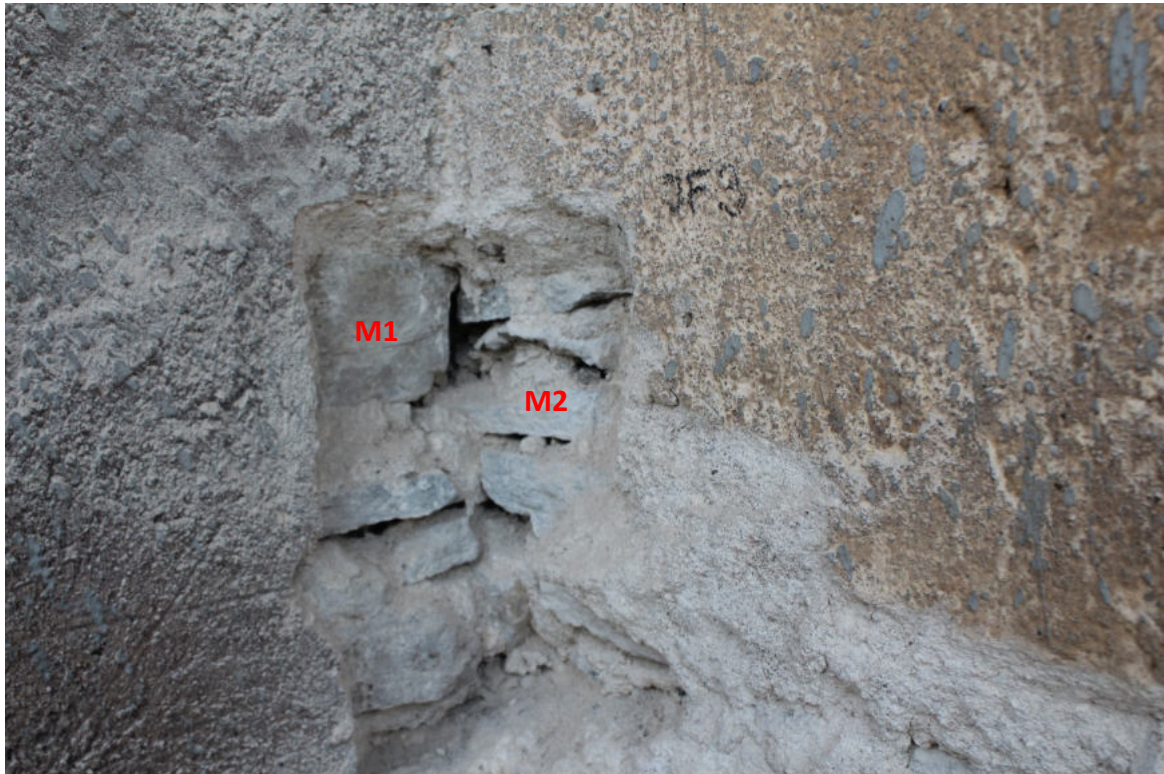
Sonda JF3	Situovanie: Južná fasáda, na styku fasády a bašty	
Druh sondy: hĺbková	Rozmery (cm): 26 x 20, 450 nad terasou	Popis:
Sonda odkryla líce z kamenného muriva bašty (M1). S ním je v mieste sondy previazaná fasáda budovy brány (M2).

Sonda vonkajšie líce neskorostredovekej bašty, ku ktorej je dodatočne pristavaný čelný múr brány.

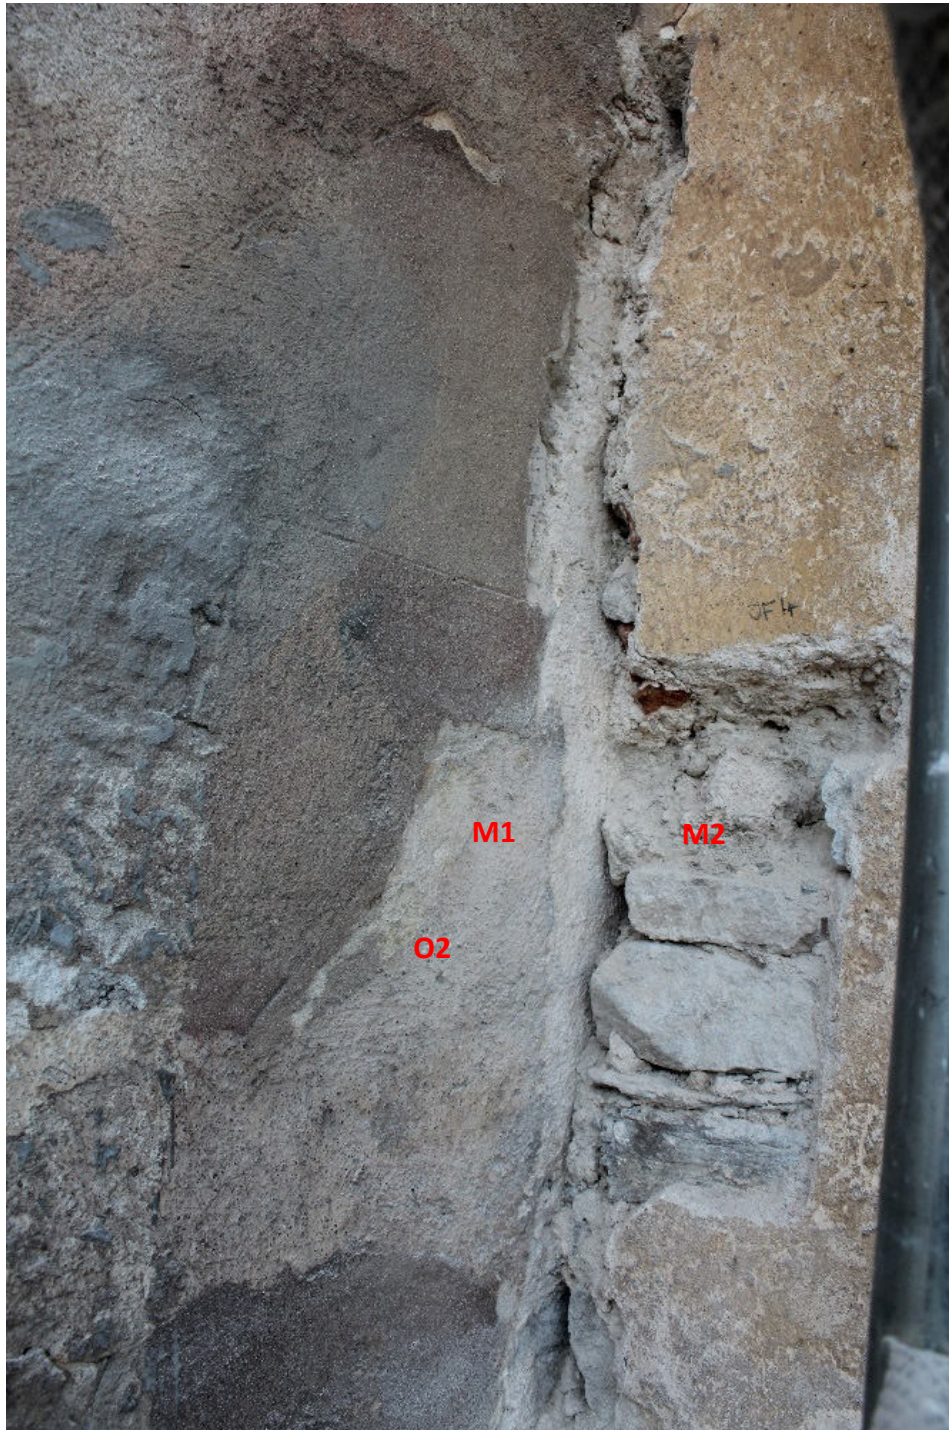
Sonda JF4		Situovanie: Južná fasáda, na styku fasády a bašty	
Druh sondy: hĺbková	Rozmery (cm): 18 x 92, 480 nad terasou	Popis:	
Sonda odkryla líce z kamenného muriva bašty s hladenou omietkou (M2, O2). K nim je v mieste sondy druhotne pristavané murivo južnej fasády budovy brány (M3).			
Vyhodnotenie:			
Sonda overila vonkajšie líce neskorostredovekej bašty s omietkou, ku ktorej je dodatočne pristavaný čelný múr brány.

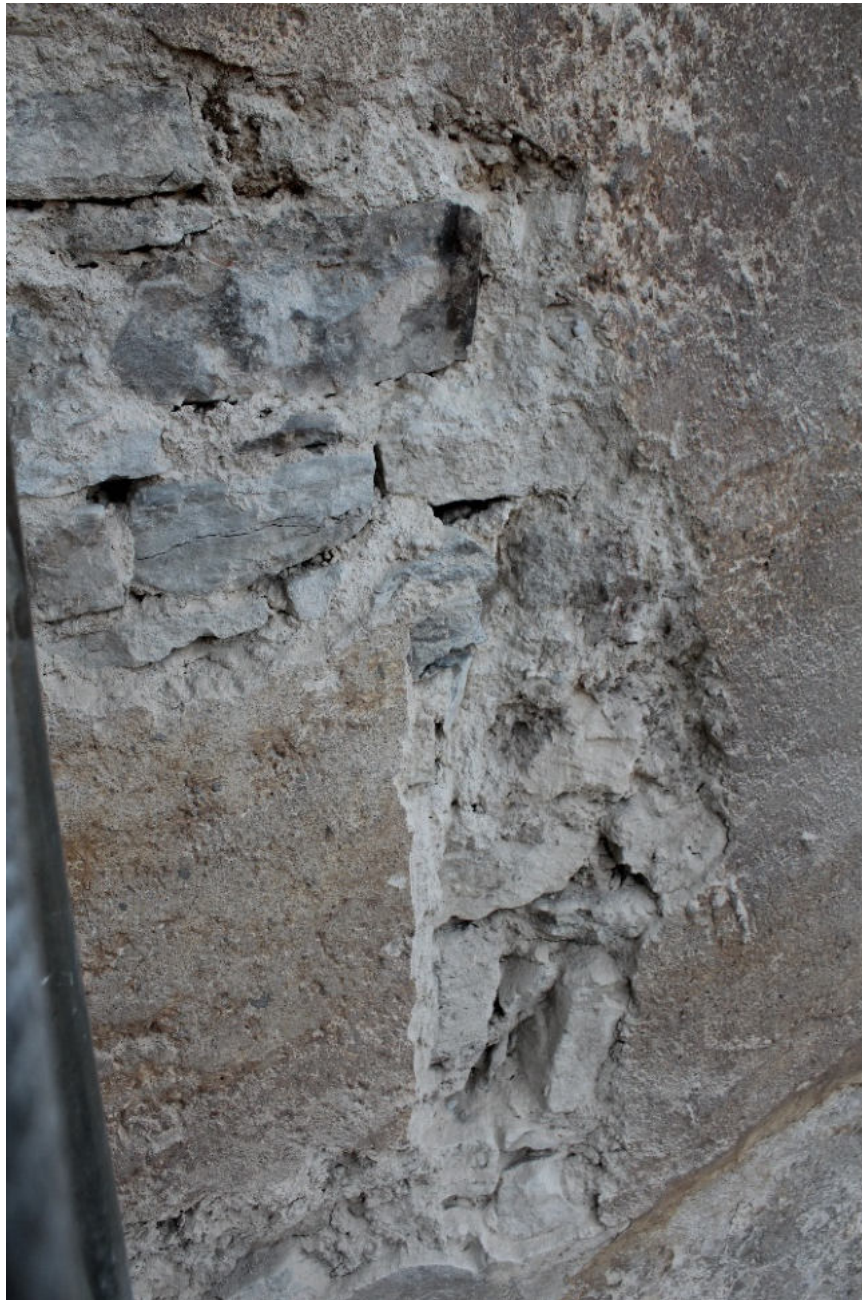
Sonda JF6	Situovanie: Južná fasáda, na styku fasády a bašty pod oknom	
Druh sondy: hĺbková	Rozmery (cm): 76 x 15, 4 pod parapetom okna	Popis:
Sonda odkryla líce z kamenného muriva. Do neho je osadené tehlové murivo (M7), ktoré tvorí ostenie existujúceho okna.		
Vyhodnotenie:		
Sonda overila vonkajšie líce múru 2. podlažia oknom.

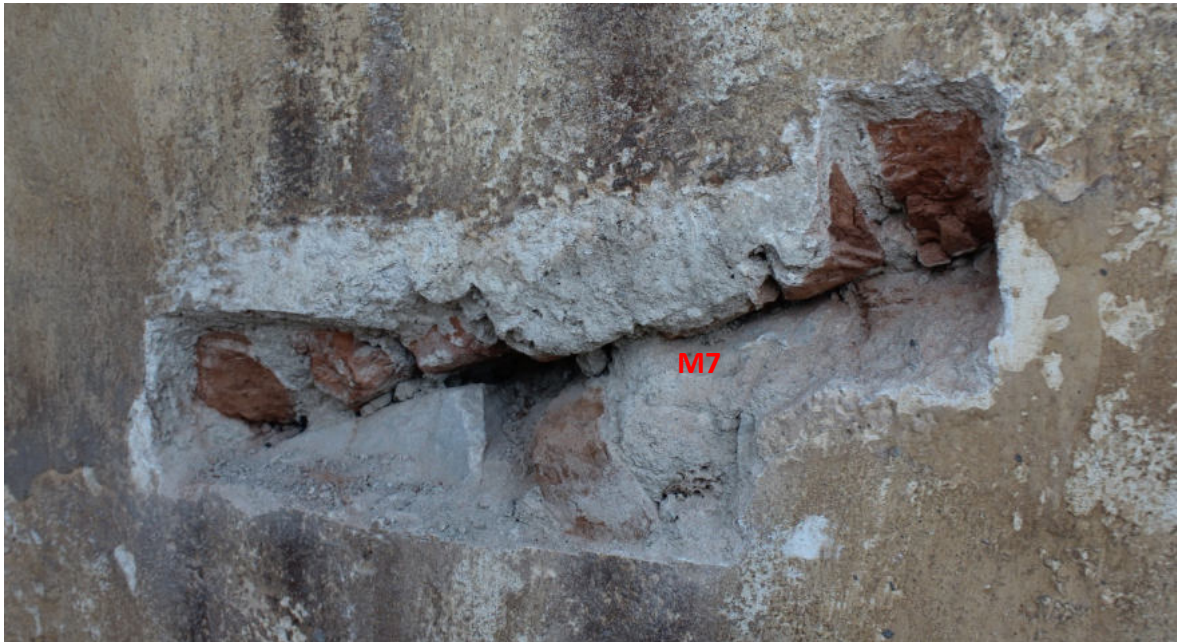
Sonda JF8		Situovanie: Južná fasáda, na styku fasády a bašty pod oknom	
Druh sondy: hĺbková	Rozmery (cm): 40 x 14, 125 nad parapetom okna	Popis:	
Sonda odkryla časť tehlového oblúka (M7). Výplň pod ním tvorí kamenné murivo, ktoré súvisí osadením existujúceho okna.			
Vyhodnotenie:			
Sonda overila vonkajšie líce renesančnej brány s pôvodným oknom nadstavby horného podlažia, ktoré zrejme pochádza z rekonštrukcie stavby po požiari v roku 1800.

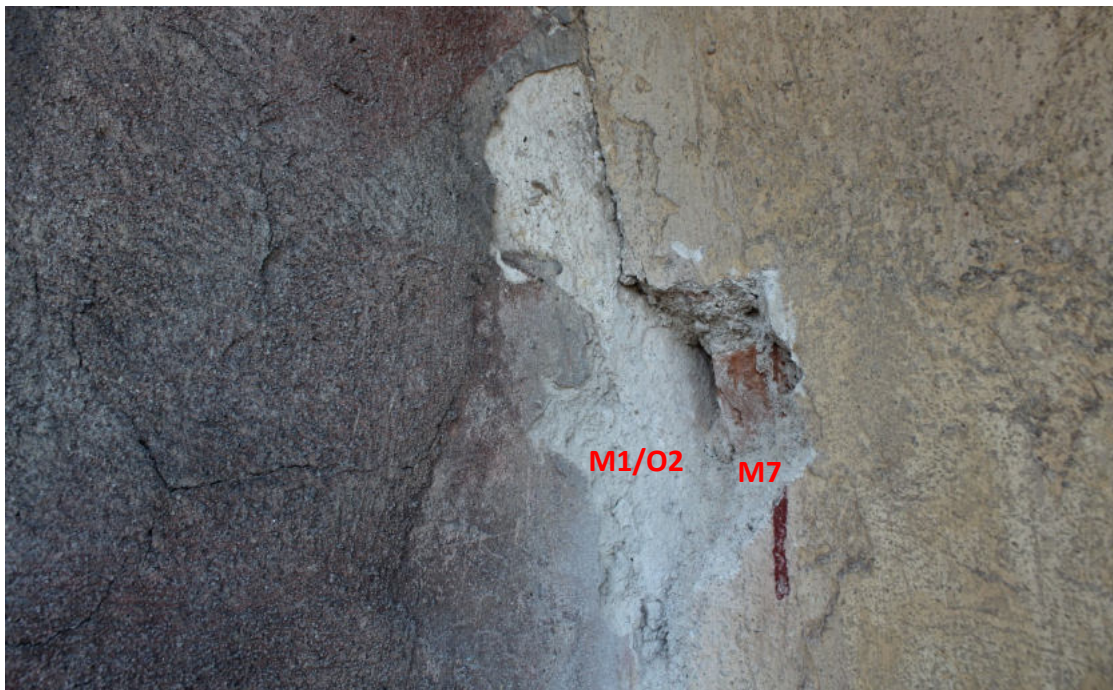
Sonda JF9	Situovanie: Južná fasáda, na styku fasády a bašty pod oknom	
Druh sondy: hĺbková	Rozmery (cm): 40 x 14, 125 nad parapetom okna	Popis:
Sonda odkryla líce z kamenného muriva bašty s hladenou omietkou (M1, O2). K nim je v mieste sondy druhotne pristavané murivo južnej fasády budovy brány (asi M7).		
Vyhodnotenie:		
Sonda overila vonkajšie líce východnej steny bašty s omietkou. K nim je pristavaná čelná stena brány.

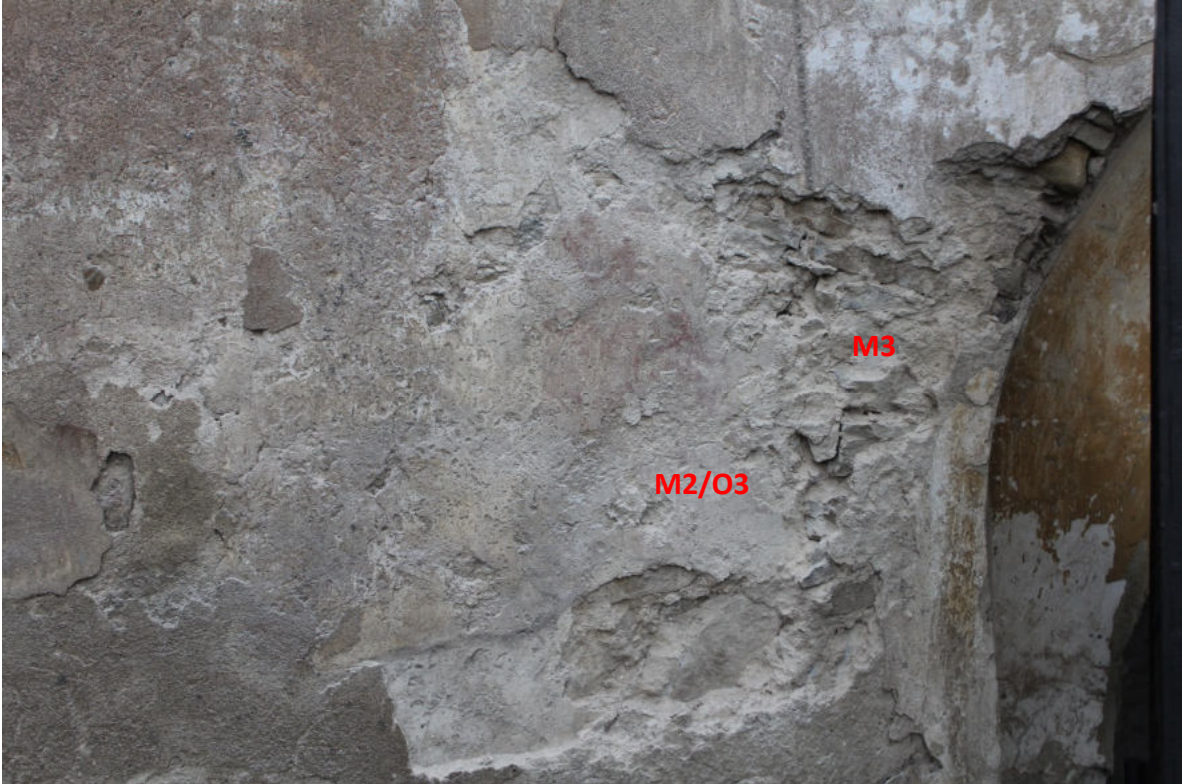
Sonda JF10	Situovanie: Južná fasáda, vedľa západného ostenia vstupnej brány	
Druh sondy: hĺbková	Rozmery (cm): 77 x 90, 210 nad dlažbou	Popis:
Sonda odkryla časť líca muriva (M2) s veľkou plochou kvalitne vyhladenej omietky (O3). Na jej povrchu sú zvyšky červenej monochrómie. Do muriva a omietky je dodatočne osadený oblúk záklenku súčasnej brány (M3).		
Vyhodnotenie:		
Sonda zistila časť líca neskorogotickej hradby, do ktorej je dodatočne osadený oblúk neskororenesančnej brány.

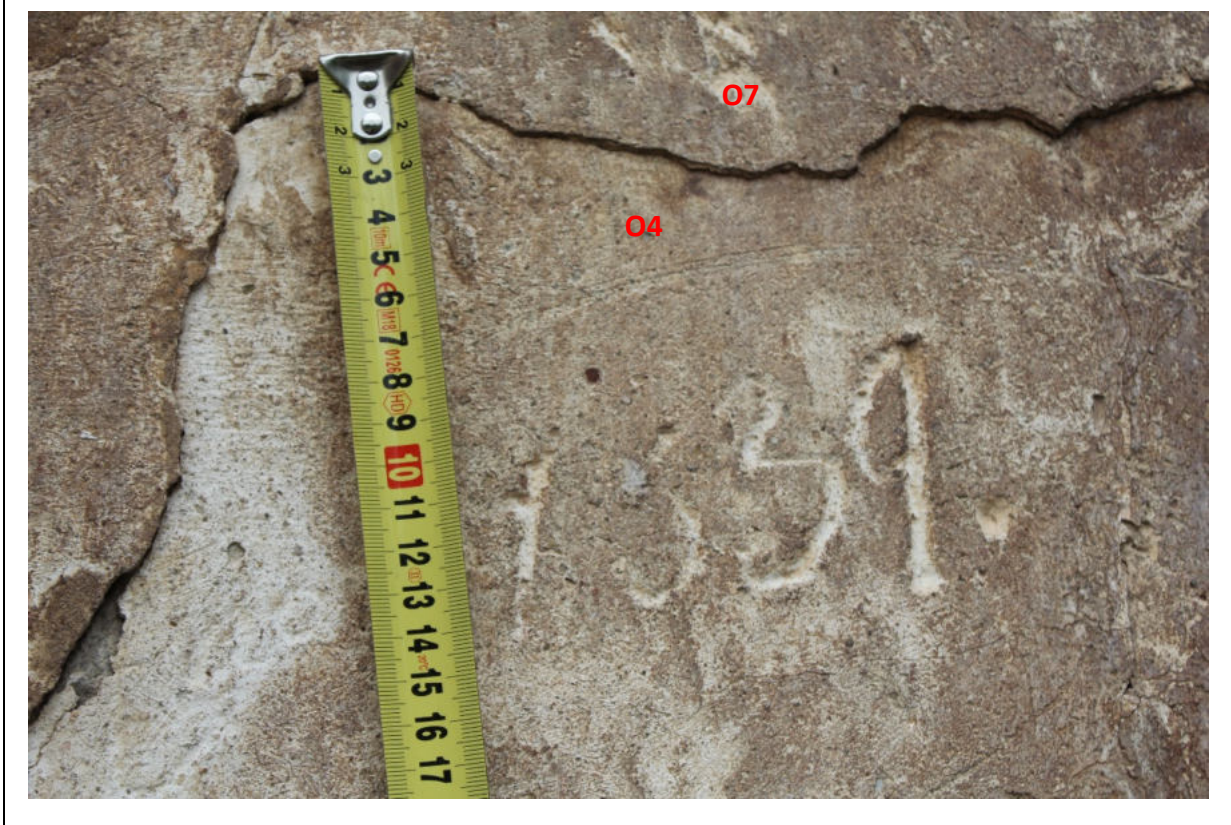
Sonda JF12		Situovanie: Južná fasáda, nad erbovou tabuľou
Druh sondy: hĺbková	Rozmery (cm): -, 730 nad dlažbou	Popis:
Začistením povrchovej vrstvy omietky bola zistená staršia omietka (O4) s rytým letopočtom 16 (?)39.		
Vyhodnotenie:		
Sonda zistila vonkajšie líce fasády s renesančnou omietkou s rytým letopočtom, ktorý datuje opravu fasády brány.

Najmenej prebádanou stavebnou úpravou brány je jej čiastková obnova, ktorú je možné datovať do obdobia okolo roku 1639. Dokladom o prestavbe je situácia na fasáde nad portálom brány (JF 12). Tu je omietka O4 korešpondujúca s neskororenesančnou prestavbou prekrytá novou omietkou O5, v ktorej je vyrytý letopočet 1639. Jeho vzhľadom na atypický tvar číslíc nie je jeho identifikácia jednoznačná. Ani rozsah predpokladanej prestavby nie je možné za súčasného stavu poznania určiť. Je možné uvažovať o nadstavbe čelnej steny brány do úrovne 2.NP.

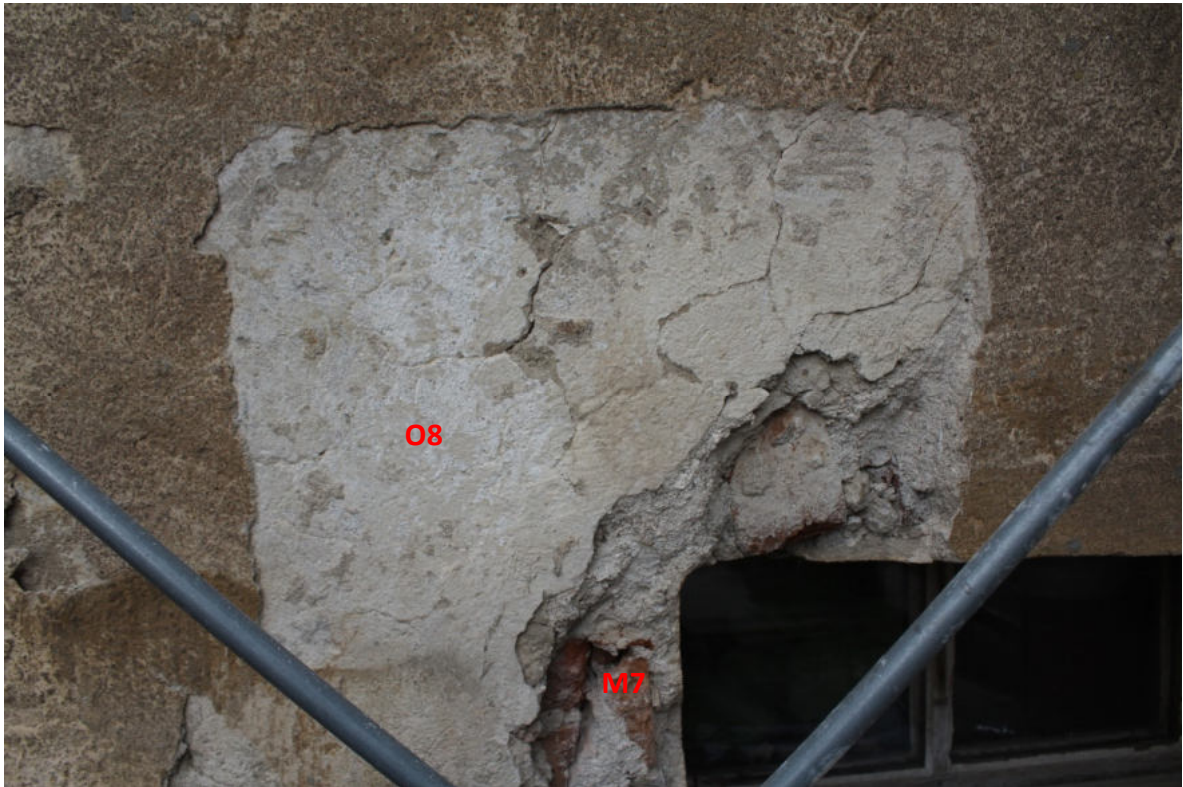
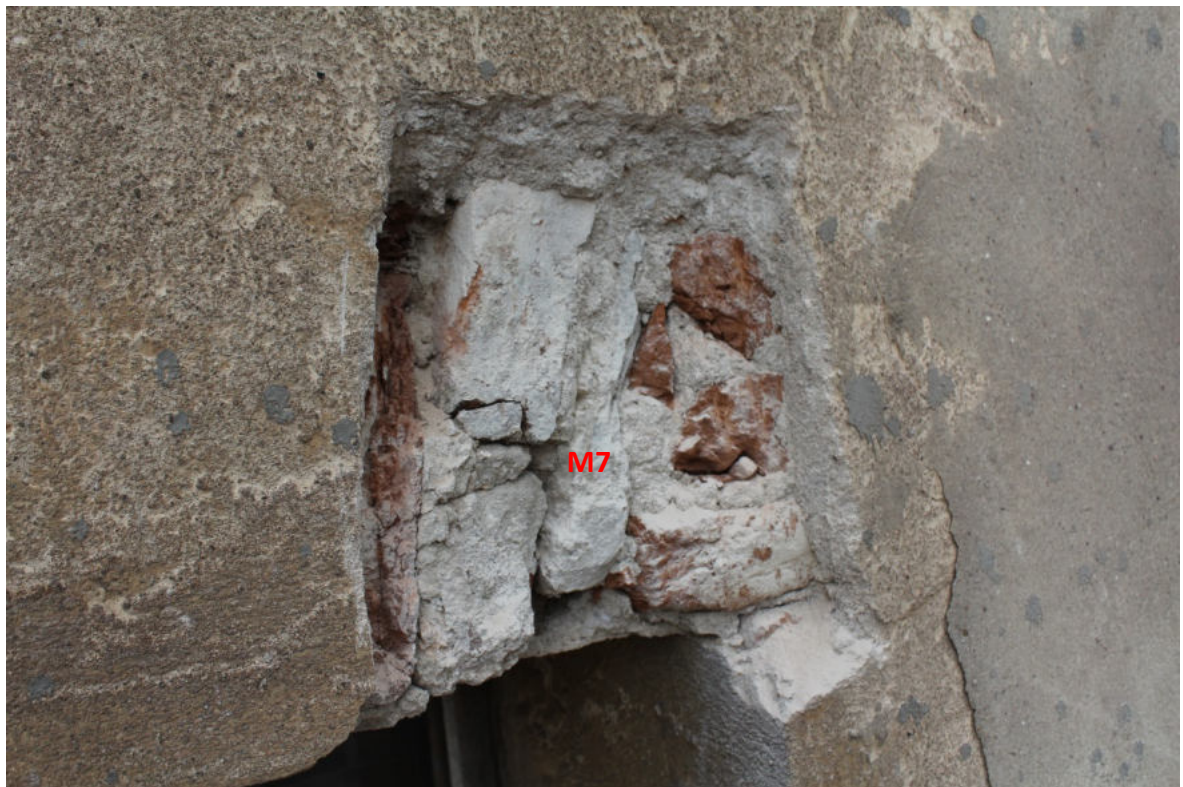
Sonda JF14 a JF15		Situovanie: Južná fasáda, vedľa východného ostenia vstupnej brány
Druh sondy: hĺbková	Rozmery (cm): 35 x 21, 250 nad dlažbou	Popis:
Sonda odkryla situáciu prekladu pravouhlého okienka vedľa brány. Sonda 15 zistila tehlové murivo priameho záklenku okna (M7). Sonda 14 odkryla vyhladenú omietku (O8).		
Vyhodnotenie:		
Sonda overila pôvod okna vedľa brány, ktoré podľa tehlového záklenku vzniklo v rámci obnovy budovy po požiari v roku 1800.

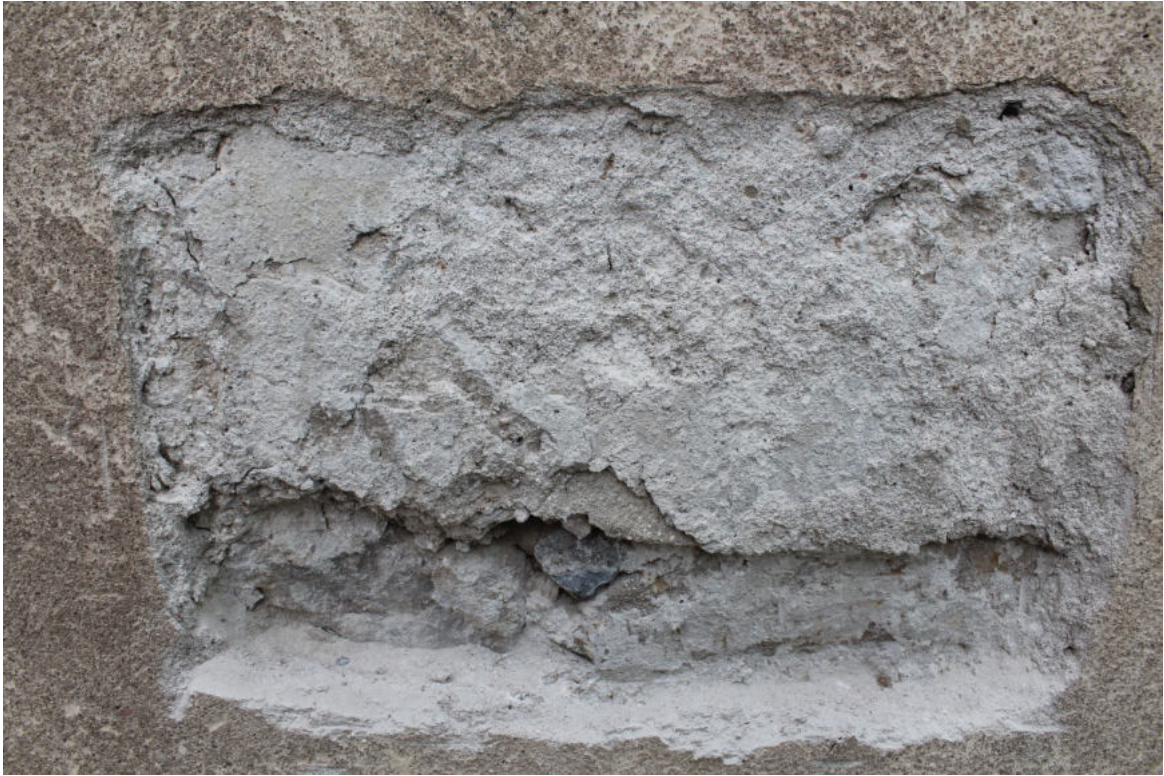
Sonda JF16	Situovanie: Južná fasáda, vedľa východného ostenia vstupnej brány	
Druh sondy: hĺbková	Rozmery (cm): 38 x 30, 490 nad dlažbou	Popis:
Sonda odkryla líce z kamenného lomového muriva (M3) s omietkou (O3).		
Vyhodnotenie:		
Sonda zistila časť steny neskororenesančnej brány.

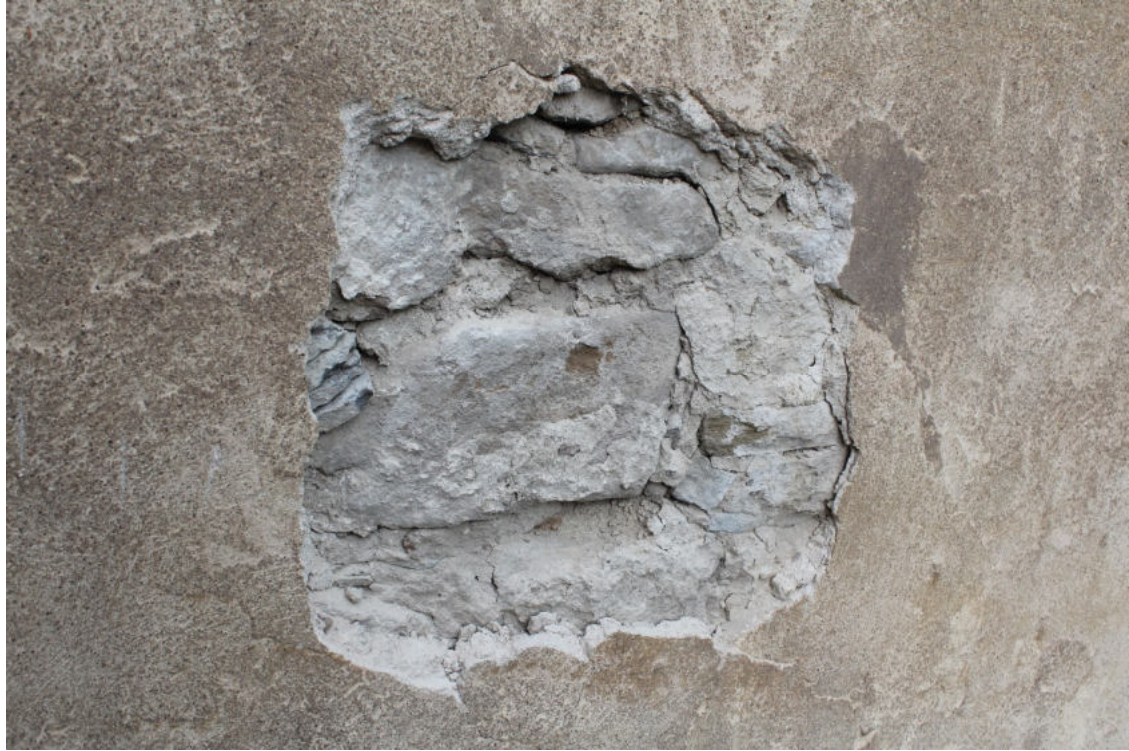
Sonda JF17	Situovanie: Južná fasáda, vedľa východného ostenia vstupnej brány	
Druh sondy: hĺbková	Rozmery (cm): 41 x 36, 490 nad dlažbou	Popis:
Sonda odkryla líce z kamenného lomového muriva (M3).		
Vyhodnotenie:		
Sonda zistila časť steny neskororenesančnej brány.

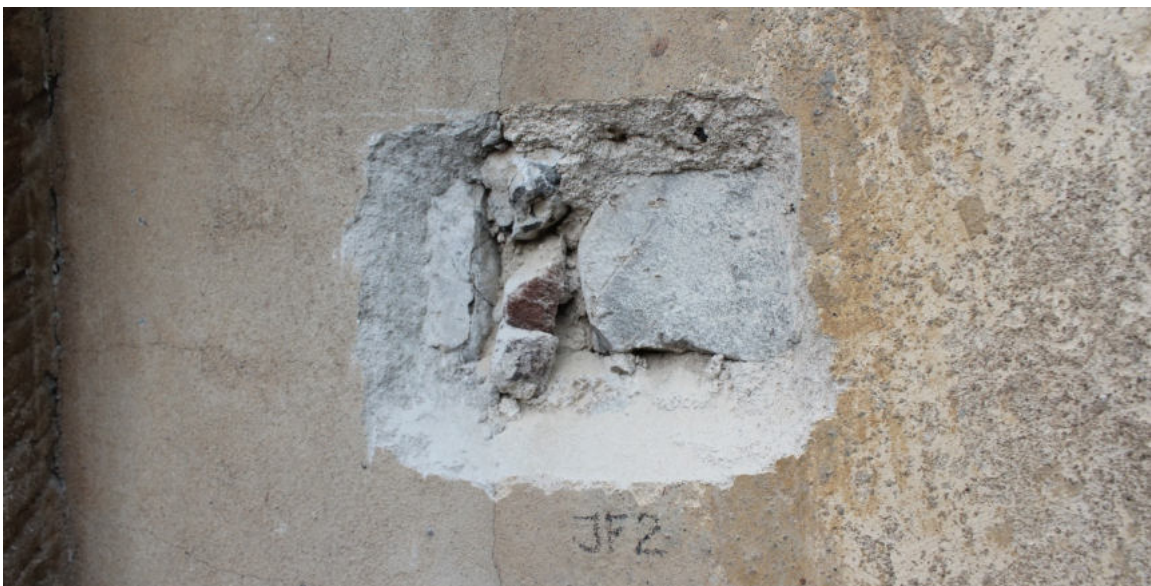
Sonda JF18	Situovanie: Južná fasáda, vedľa východného ostenia vstupnej brány	
Druh sondy: hĺbková	Rozmery (cm): 17 x 14, 550 nad dlažbou	Popis:
Sonda odkryla líce z kamenného lomového muriva (M3).		
Vyhodnotenie:		
Sonda zistila časť steny neskororenesančnej brány.

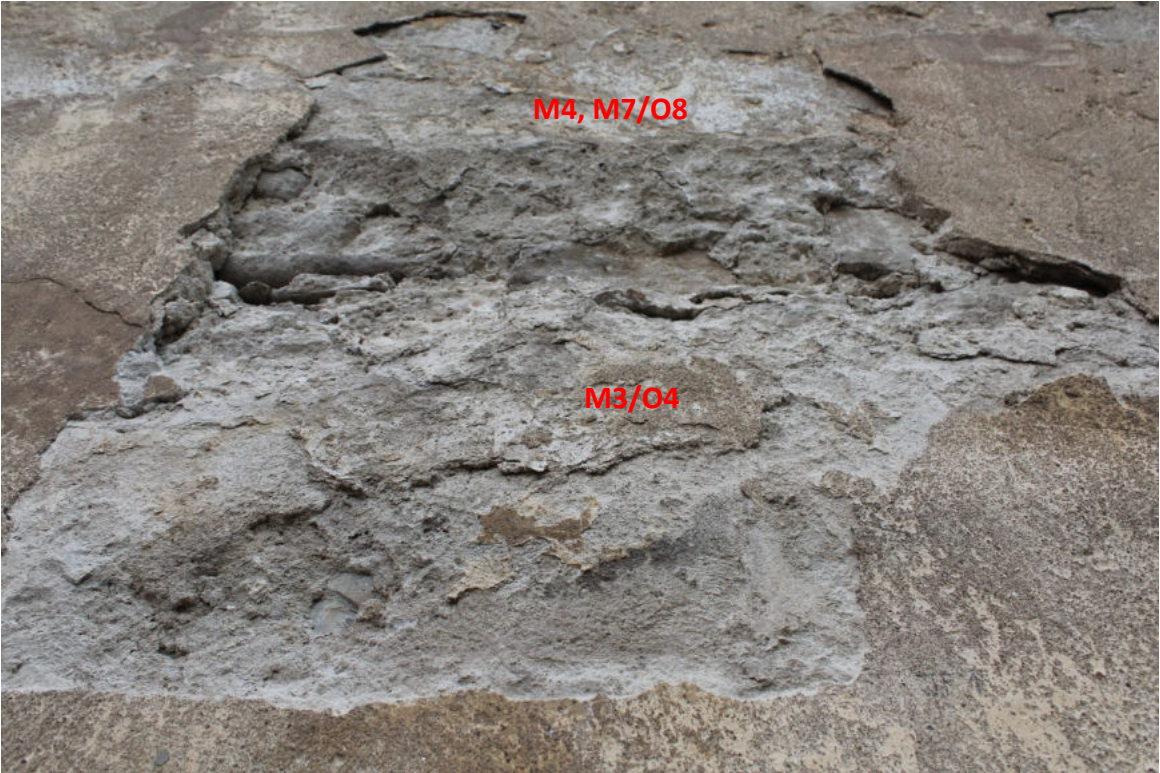
Sonda JF19	Situovanie: Južná fasáda, vedľa východného ostenia vstupnej brány	
Druh sondy: hĺbková	Rozmery (cm): 83 x 90, 610 nad dlažbou	Popis:
Sonda odkryla líce z kamenného lomového muriva, ktoré je ukončené v približne rovnej línii (M3). Na neho s miernym ústupkom nadväzuje mladšie murivo nadstavby (M4 , alebo M7).		
Vyhodnotenie:		
Sonda zistila časť steny neskororenesančnej brány s mladšou nadstavbou v úrovni 2.NP.

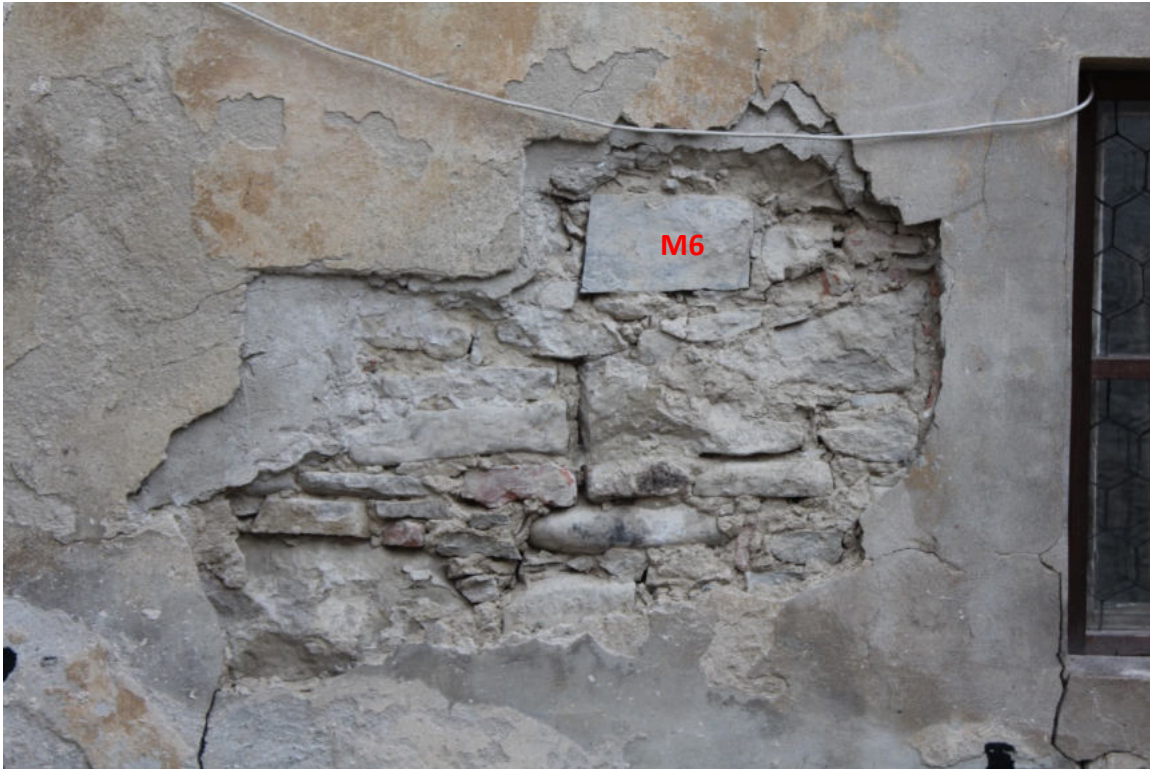
Sonda SF1	Situovanie: Južná fasáda, na styku fasády a bašty pod oknom	
Druh sondy: hĺbková	Rozmery (cm): 130 x 30, 125 nad terénom	Popis:
Sonda odkryla líce muriva z lomového kameňa (M6). Do neho je dodatočne osadené mladšie tehlové murivo (M7), ktoré súvisí so súčasným oknom 1. NP.		
Vyhodnotenie:		
Sonda overila vnútornú stenu brány, ktorá vznikla pri neskorobarokových úpravách po zbúraní traktu na východnej strane nádvorja.

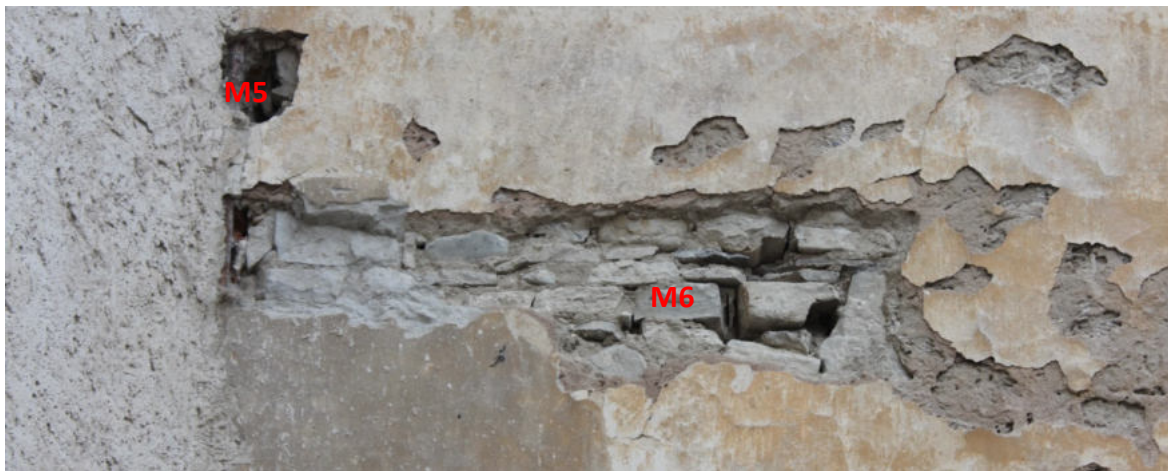
Sonda SF2		Situovanie: Južná fasáda, na styku fasády a bašty pod oknom	
Druh sondy: hĺbková	Rozmery (cm): 130 x 20, 320 nad terénom	Popis:	
Sonda zistila vnútorné líce hradby (M5). K nemu je na škáru dodatočne pristavaný múr (M6) nádvornej steny brány.			
Vyhodnotenie:			
Sonda overila vnútornú stenu brány, ktorá vznikla pri neskorobarokových úpravách po zbúraní traktu na východnej strane nádvorja.

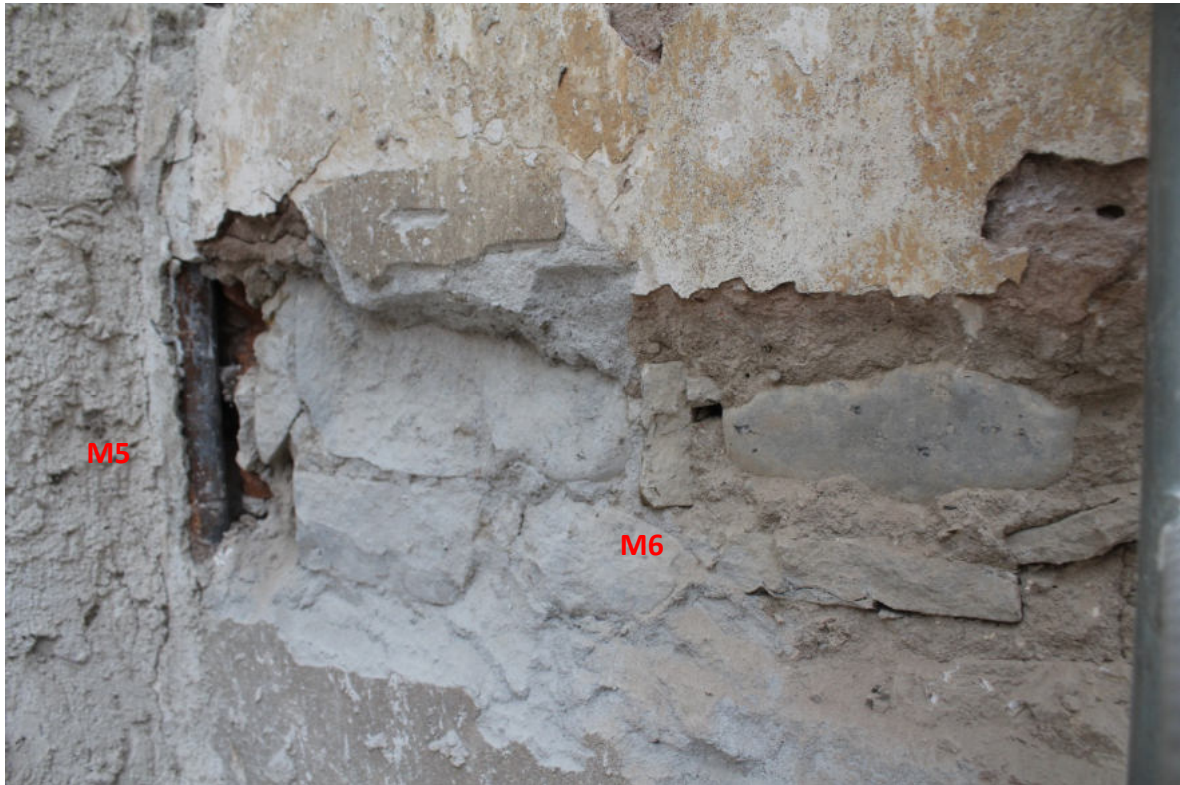
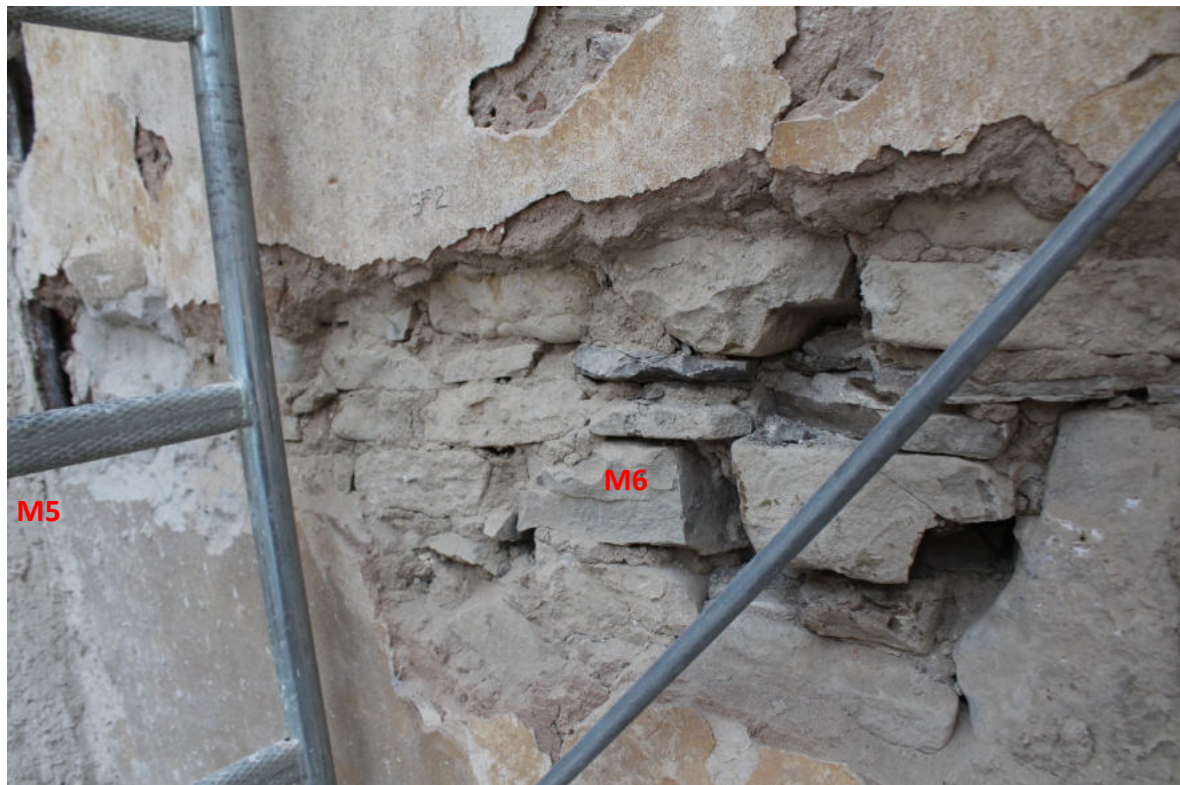
Sonda SF3		Situovanie: Južná fasáda, na styku fasády a bašty pod oknom	
Druh sondy: hĺbková		Rozmery (cm): 130 x 20, 320 nad terénom	Popis:
Sonda odkryla vnútorné líce hradby M5 s hrubo upravenou omietkou O6 . K nej je dodatočne pristavané murivo nádvornej steny brány (M6).			
Vyhodnotenie:			
Sonda overila hradbu a vnútornú stenu brány, ktorá vznikla pri neskorobarokových úpravách po zbúraní traktu na východnej strane nádvorja.

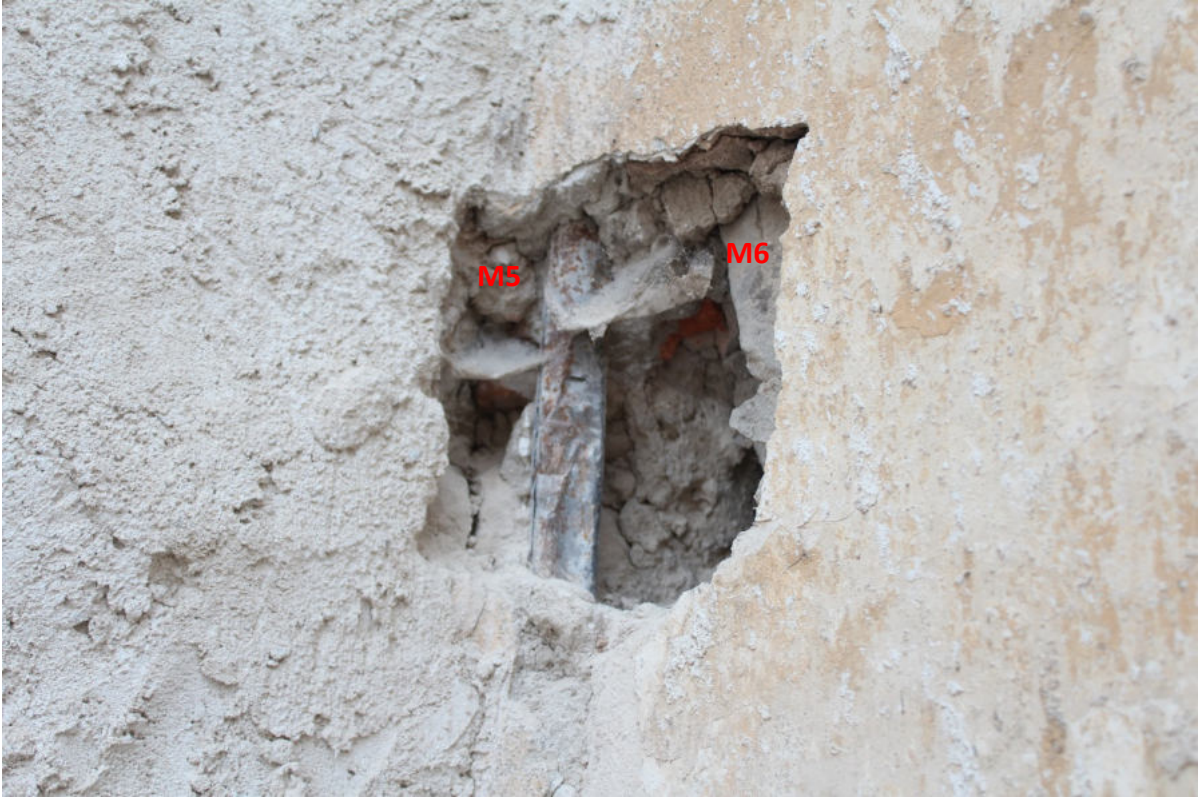
Sonda SF4		Situovanie: Južná fasáda, na styku fasády a bašty pod oknom	
Druh sondy: hĺbková		Rozmery (cm): 17 x 38, 420 nad terénom	Popis:
Sonda odkryla vnútorné líce hradby M5 s hrubo upravenou omietkou O6 . K nej je dodatočne pristavané murivo nádvornej steny brány (M6).			
Vyhodnotenie:			
Sonda overila hradbu a vnútornú stenu brány, ktorá vznikla pri neskorobarokových úpravách po zbúraní traktu na východnej strane nádvorja.
