ORAVSKÝ HRAD NKP

BUDOVA OBYTNÁ II., Č. ÚZPF 237/14

architektonicko-historický výskum fasád

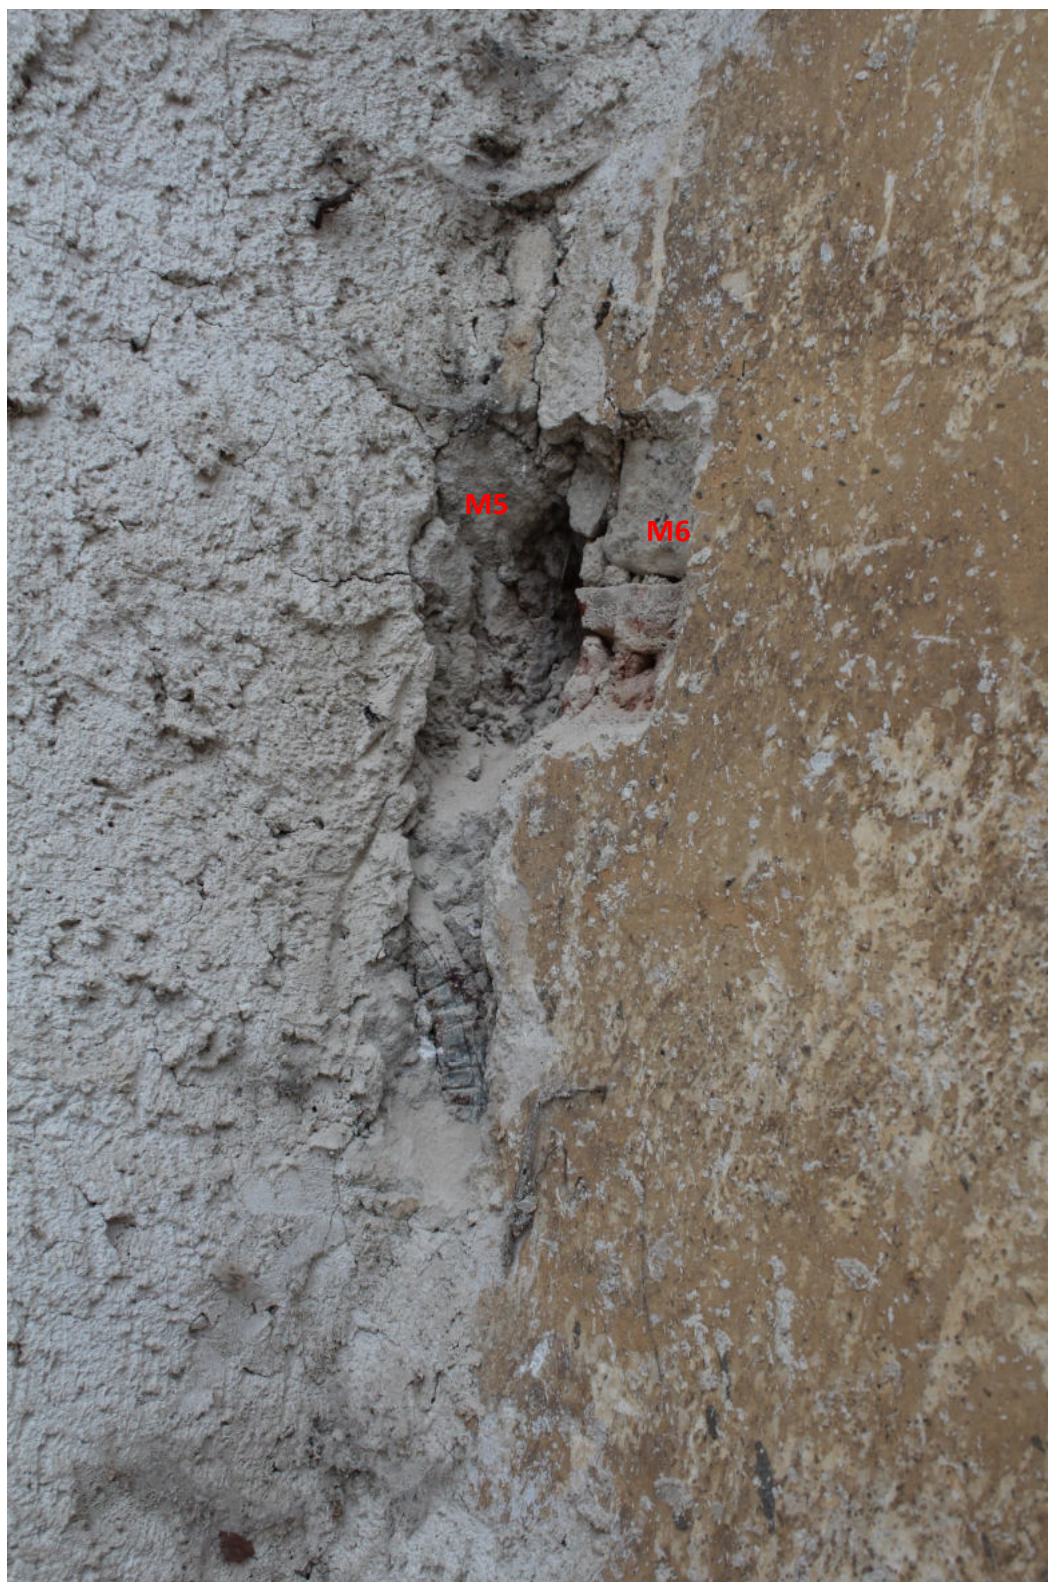
Sonda SF6		Situovanie: Severná fasáda, východná časť	
Druh sondy: hĺbková	Rozmery (cm): 27 x 93, 550 nad terénom	Popis:	
Sonda odkryla líce lomového muriva doplneného zločkami tehál (M7).			
Vyhodnotenie:			
Sonda overila nadstavbu bránovej budovy, ktorá vznikla pri obnove brány po požiari v roku 1800.

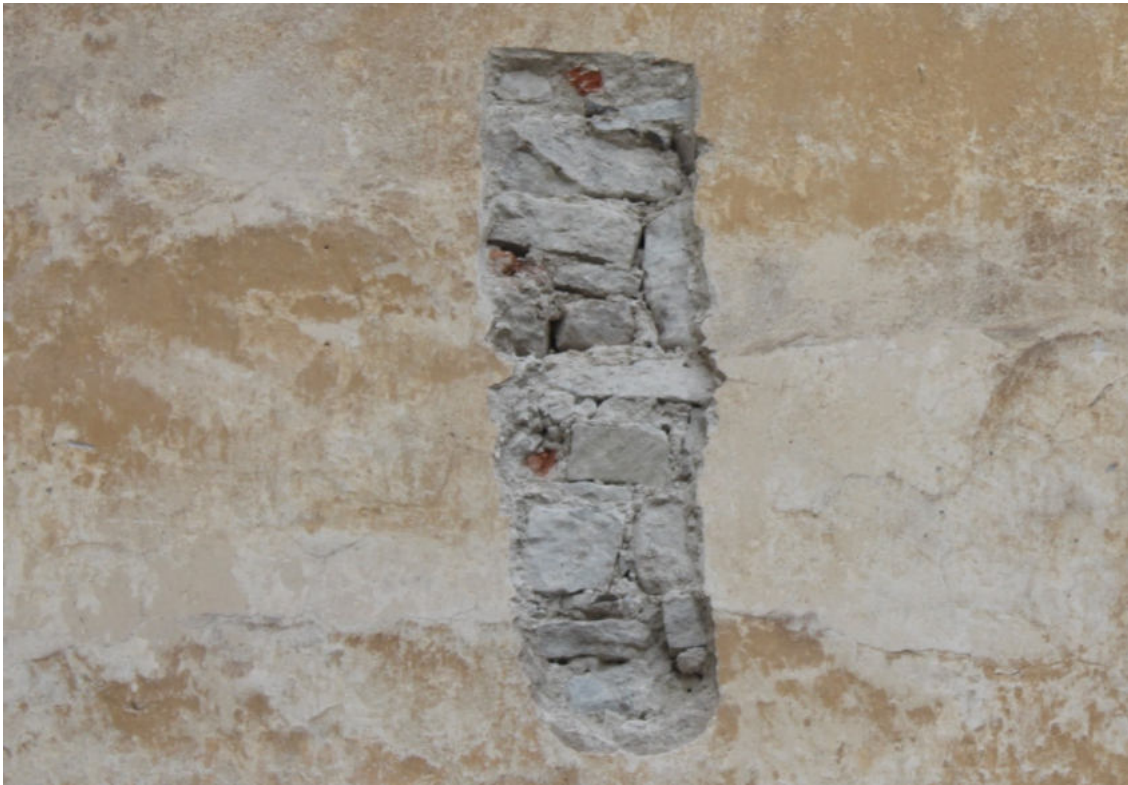
Sonda SF7		Situovanie: Severná fasáda, východná časť	
Druh sondy: hĺbková	Rozmery (cm): 54 x 63, 620 nad terénom	Popis:	
Sonda odkryla líce lomového muriva doplneného zločkami tehál (M7).			
Vyhodnotenie:			
Sonda overila nadstavbu bránovej budovy, ktorá vznikla pri obnove brány po požiari v roku 1800.

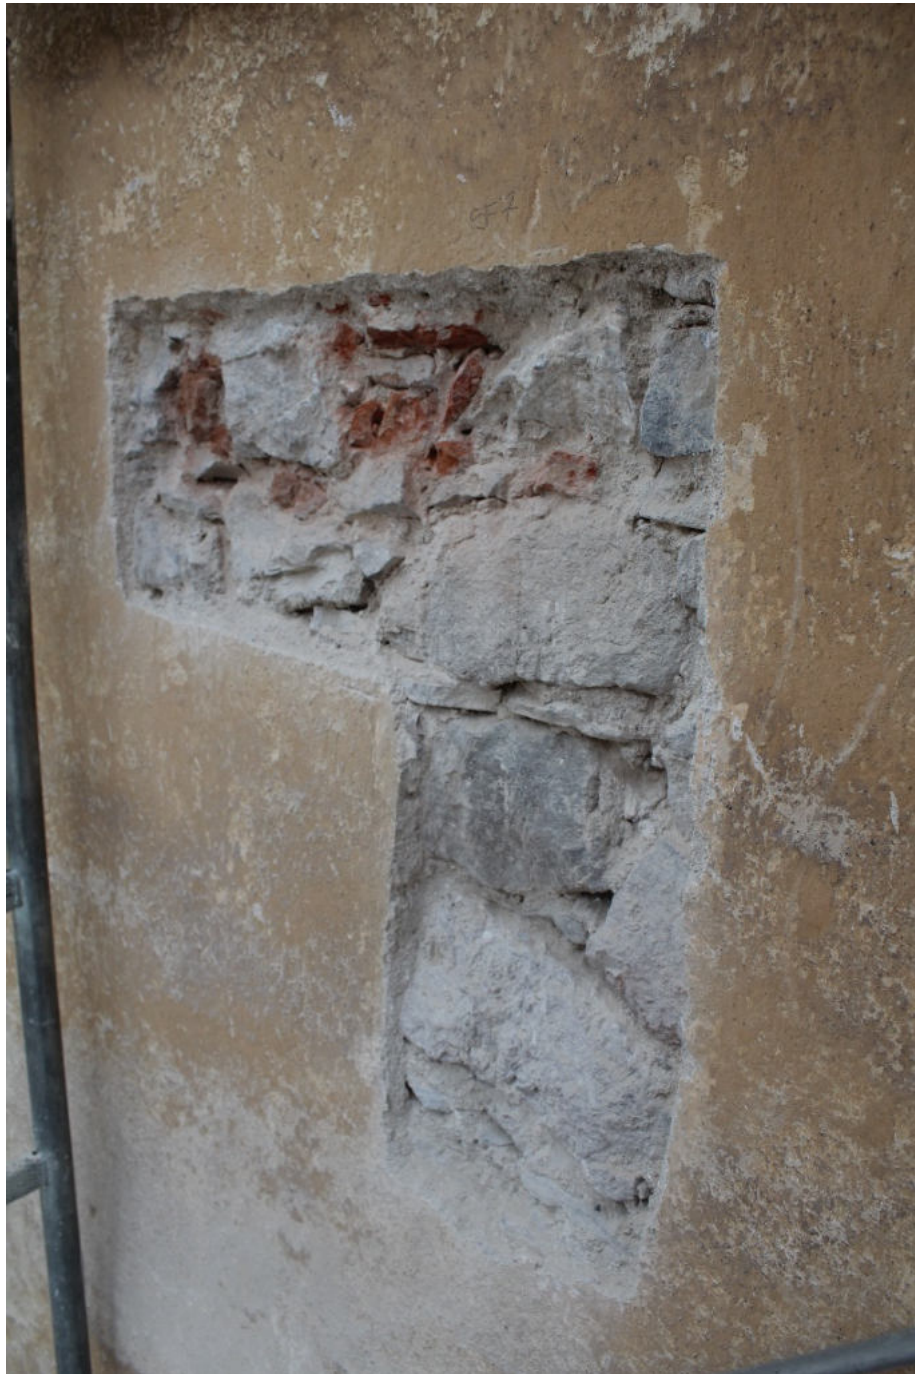
Sonda SF8, 9	Situovanie: Severná fasáda, východná časť	
Druh sondy: hĺbková	Rozmery (cm): 57 x 17 a 20 x 15, 620 nad terénom	Popis:
Sonda odkryla líce stavané z lomového muriva doplneného zločkami tehál (M7). V ňom je osadené murované ostenie pôvodného okna.		
Vyhodnotenie:		
Sonda overila nadstavbu bránovej budovy, ktorá vznikla pri obnove brány po požiari v roku 1800.

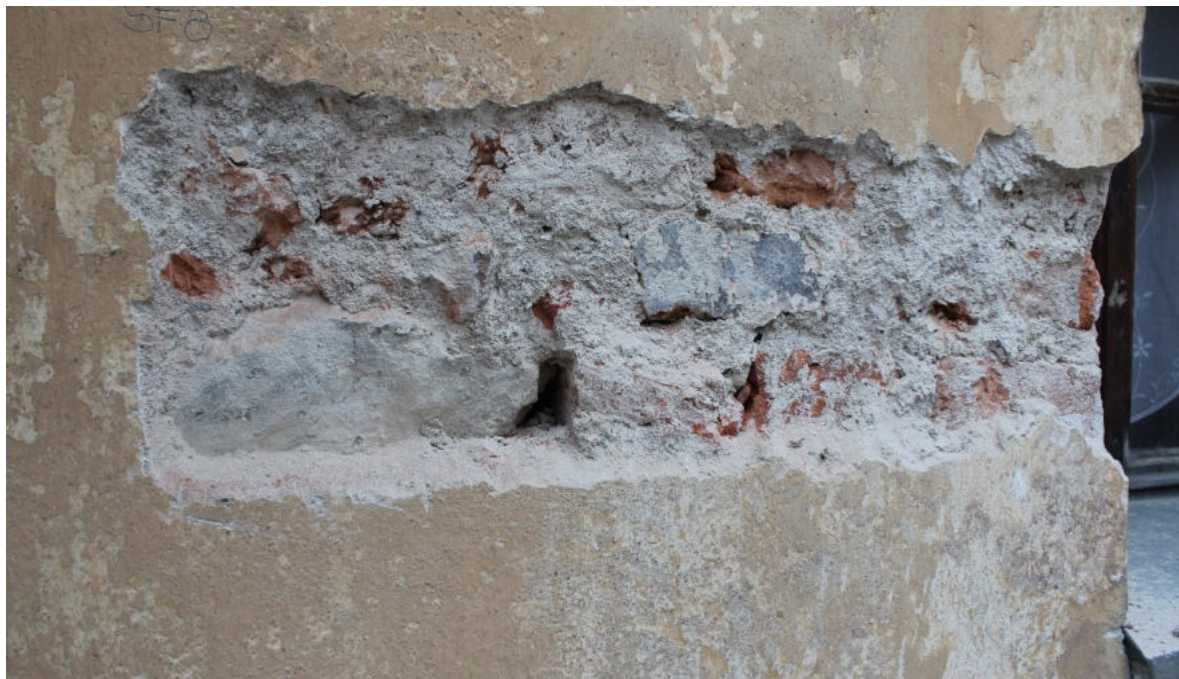
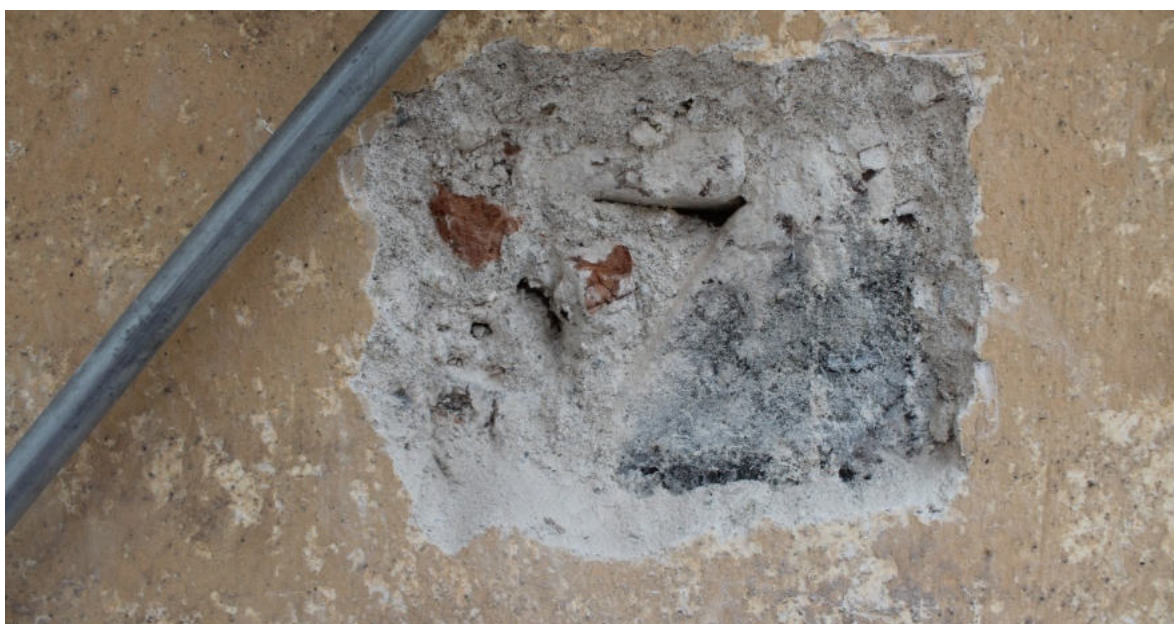
Sonda SF10		Situovanie: Južná fasáda, na styku fasády a bašty pod oknom	
Druh sondy: hĺbková	Rozmery (cm): 130 x 30, 125 nad terénom	Popis:	
<p>Sonda odkryla líce muriva, ktoré bezprostredne nadväzuje na ostenie vnútorného portálu hradnej brány (M3). Líce s na hrubo prihladenou omietkou (O4b) pokračuje mierne šikmo do jadra existujúcej steny. Zachovaný múr brány tvorí v tomto mieste mladšiu plentu (M6), ktorá zarovnáva odlišný priebeh staršieho líca a smerom k portálu je ukončená do stratena.</p>			
Vyhodnotenie:

Sonda overila pôvodný priebeh vnútornej steny brány. Prekrýva ju mladšia plenta, ktorá vznikla pri neskorobarokových úpravách po zbúraní traktu na východnej strane nádvorja.

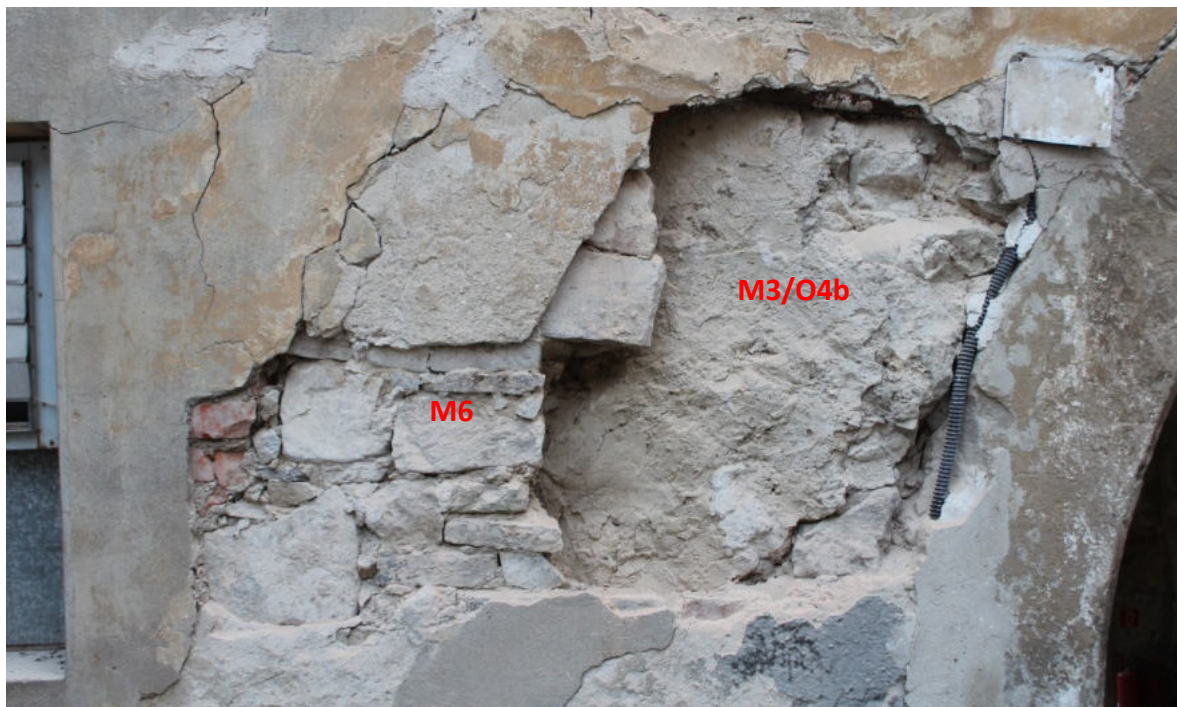
Sonda SF11 a 12	Situovanie: Severná fasáda, východná časť	
Druh sondy: hĺbková	Rozmery (cm): 24 x 27, 250 nad terénom 30 x 45, 320 nad terénom	Popis:
Sonda pod omietkou odkryla líce muriva (M6). Prehĺbenie sondy do muriva odkrylo mierne šikmo prebiehajúce líce staršieho muriva (M3) s omietkou (O4b).		
Vyhodnotenie:		
Sonda overila pôvodný priebeh vnútornej steny brány. Prekrýva ju mladšia plenta, ktorá vznikla pri neskorobarokových úpravách po zbúraní traktu na východnej strane nádvorja.

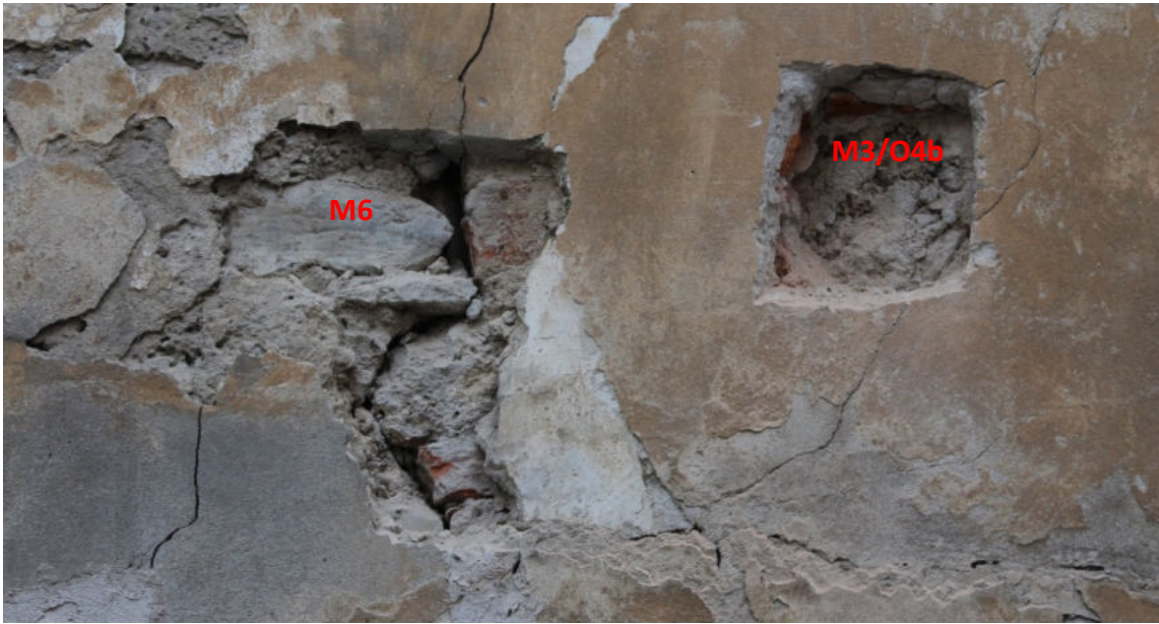
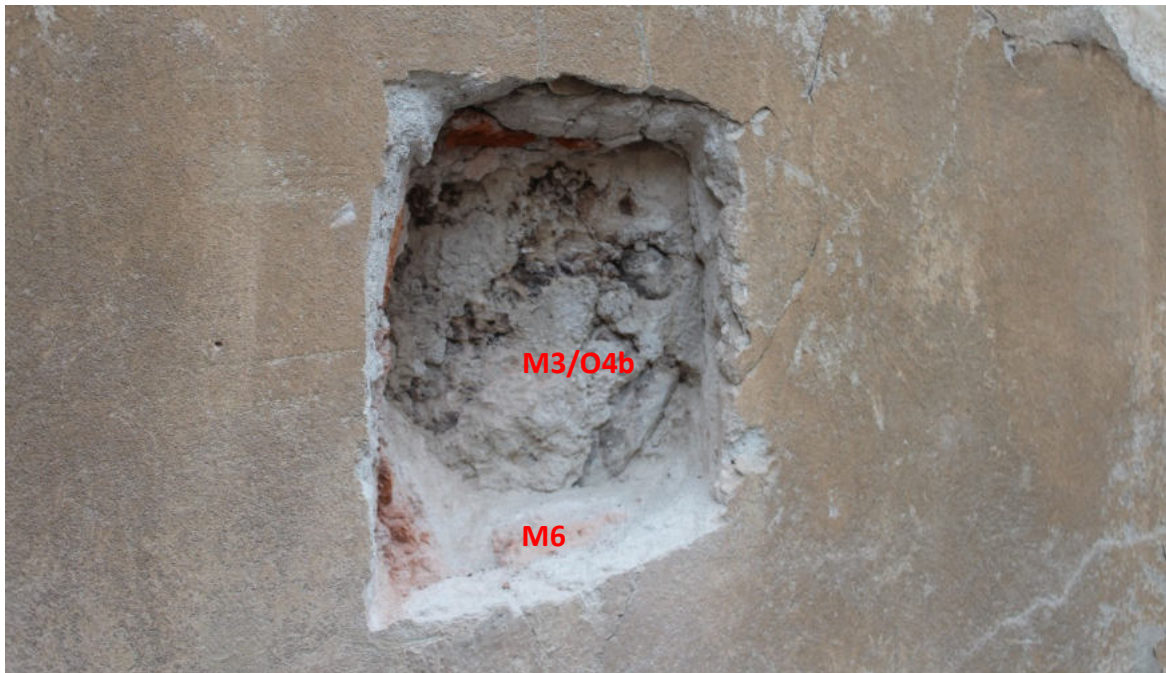
Sonda SF13		Situovanie: Severná fasáda, východná časť	
Druh sondy: hĺbková	Rozmery (cm): 30 x 45, 320 nad terénom	Popis:	
Sonda pod omietkou odkryla líce muriva (M6). Prehĺbenie sondy odkrylo mierne šikmo prebiehajúce líce staršieho muriva (M3) s omietkou (O4b).			
Vyhodnotenie:			
Sonda overila pôvodný priebeh vnútornej steny brány. Prekrýva ju mladšia plenta, ktorá vznikla pri neskorobarokových úpravách po zbúraní traktu na východnej strane nádvorja.

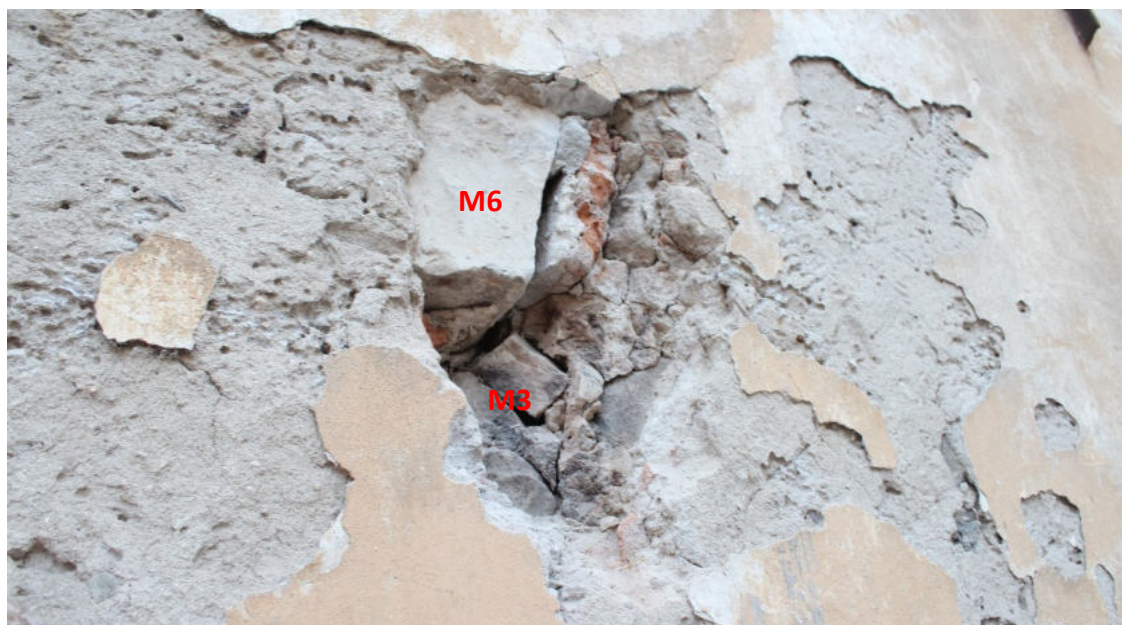
Sonda SF14		Situovanie: Južná fasáda, na styku fasády a bašty pod oknom	
Druh sondy: hĺbková	Rozmery (cm): 15 x 15, nad terénom	Popis:	
Sonda odkryla vnútorné líce hradby M3 s hrubo upravenou omietkou O4b . K nej je dodatočne pristavané murivo nádvornej steny brány (M6).			
Vyhodnotenie:			
Sonda overila pôvodný priebeh vnútornej steny brány. Prekrýva ju mladšia plenta, ktorá vznikla pri neskorobarokových úpravách po zbúraní traktu na východnej strane nádvorja.

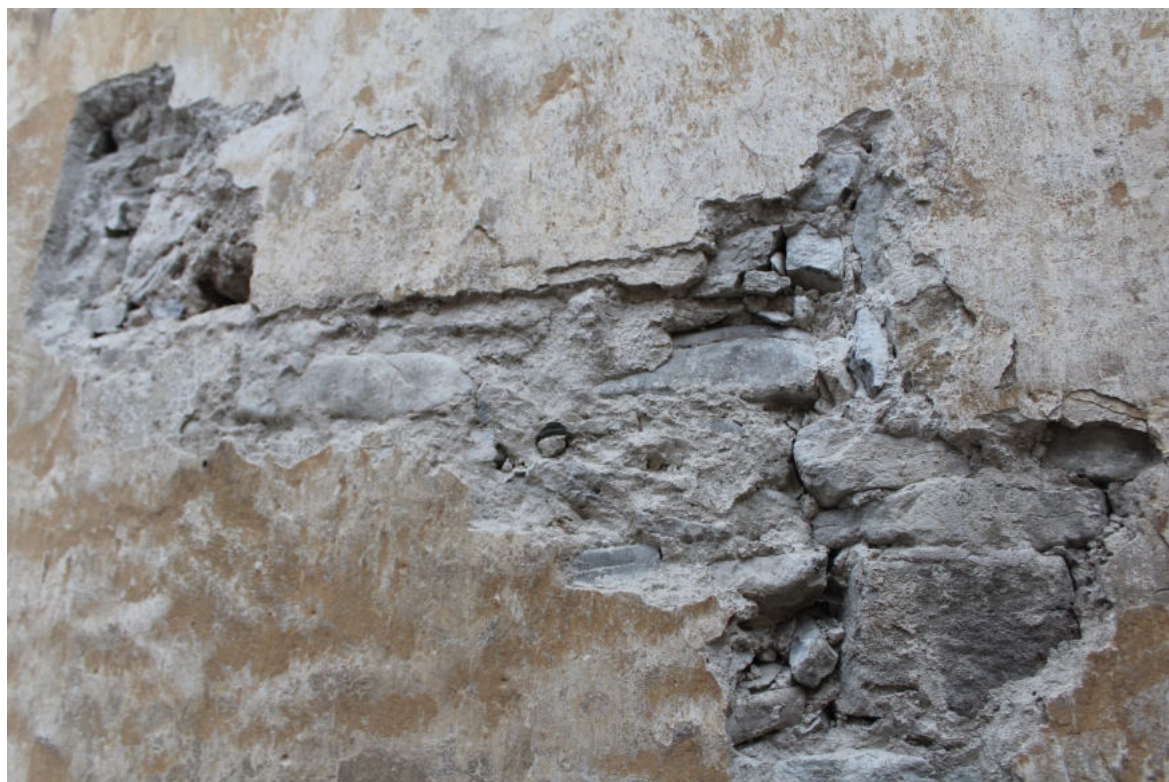
Sonda SF15	Situovanie: Južná fasáda, na styku fasády a bašty pod oknom	
Druh sondy: hĺbková	Rozmery (cm): 135 x 105, 386 nad terénom	Popis:
Sonda líce steny z kamenného lomového muriva (M3).		
Vyhodnotenie:		
Sonda overila vonkajšie líce nádvornej steny renesančnej brány.

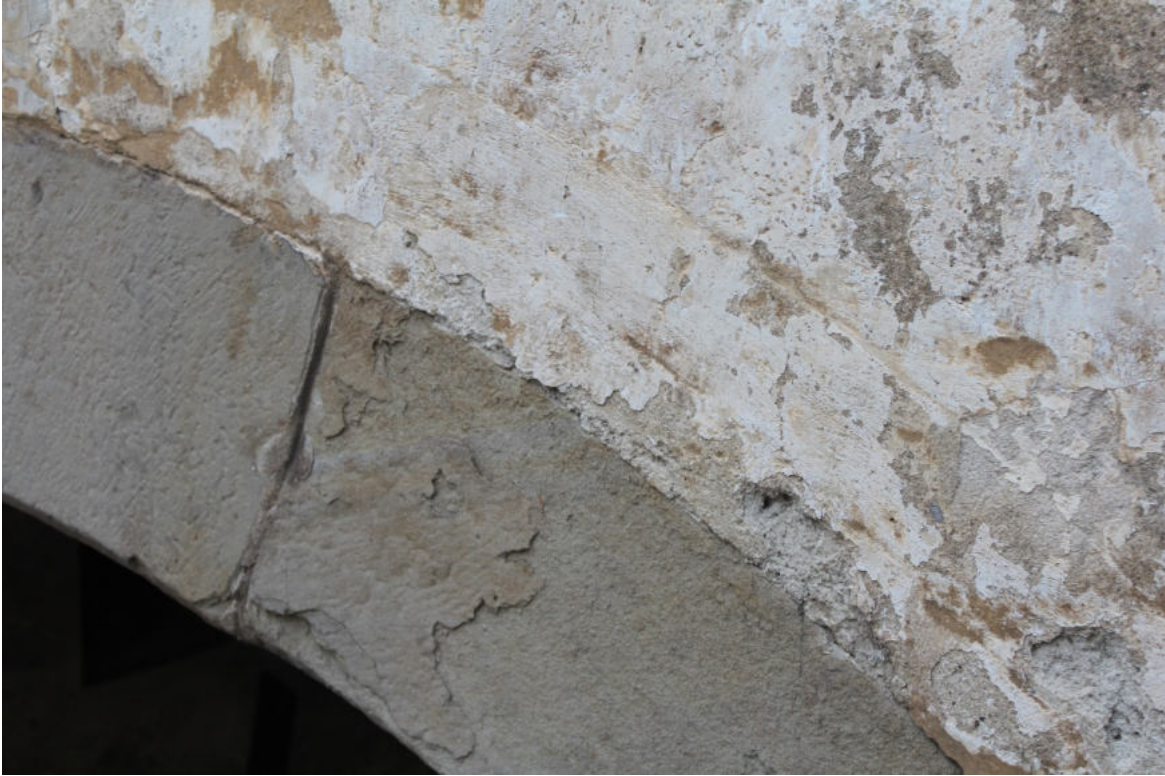
Nálezová situácia SF16	Situovanie: Južná fasáda, na styku fasády a bašty pod oknom
Nad kamenným ostením vnútorného portálu brány je zachovaný zvyšok omietky (O4a) s rytou linkou tvoriacou lemovanie portálu.	
Vyhodnotenie:	
Nad portálom je zvyšok renesančnej omietky s pozostatkami lemovania portálu.

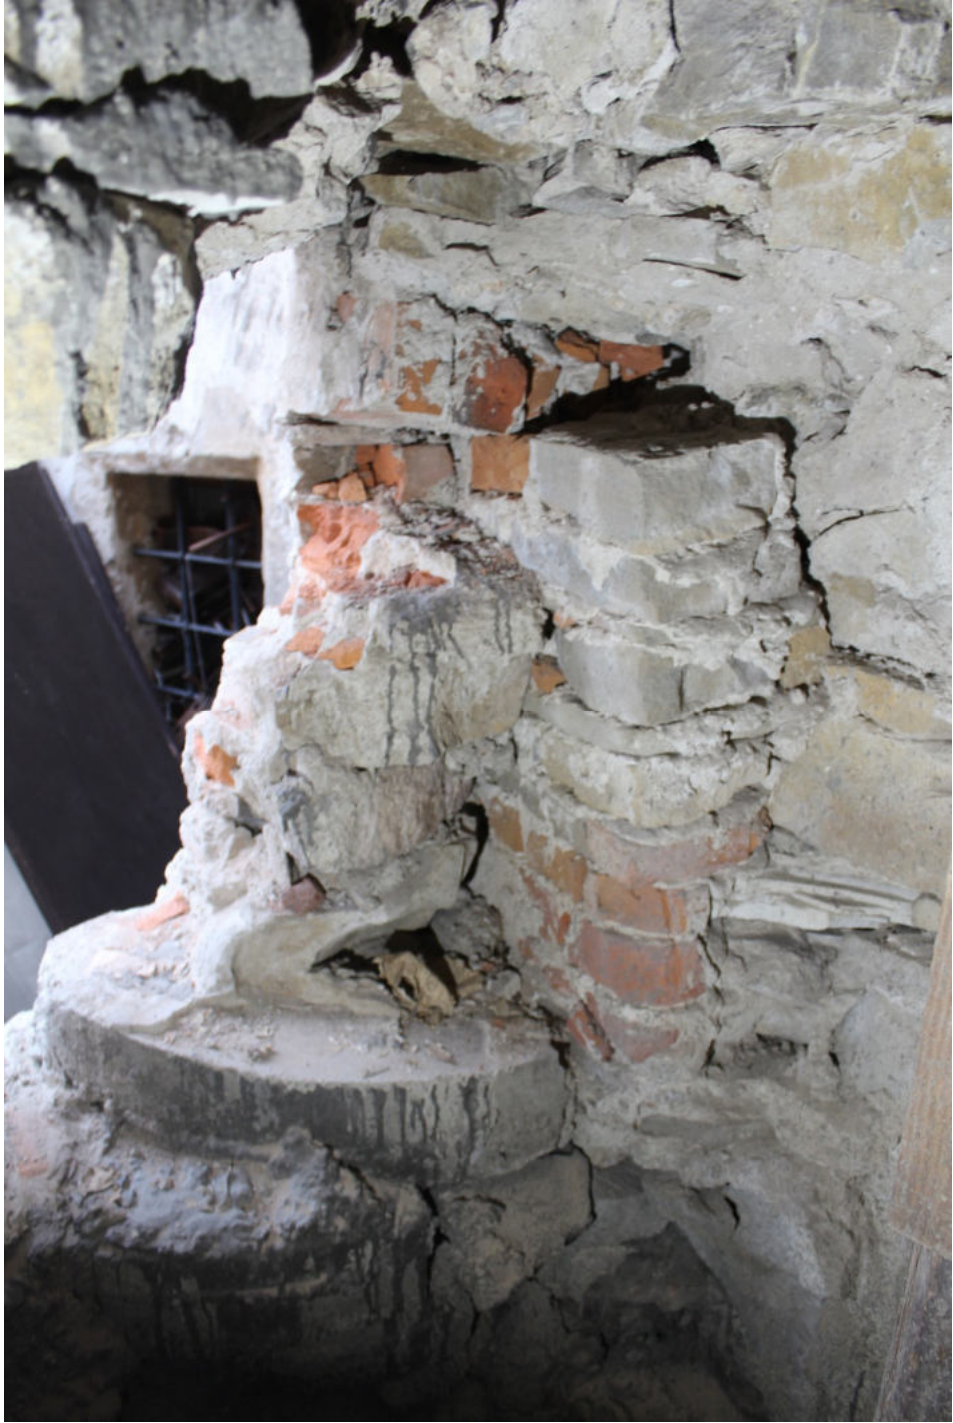
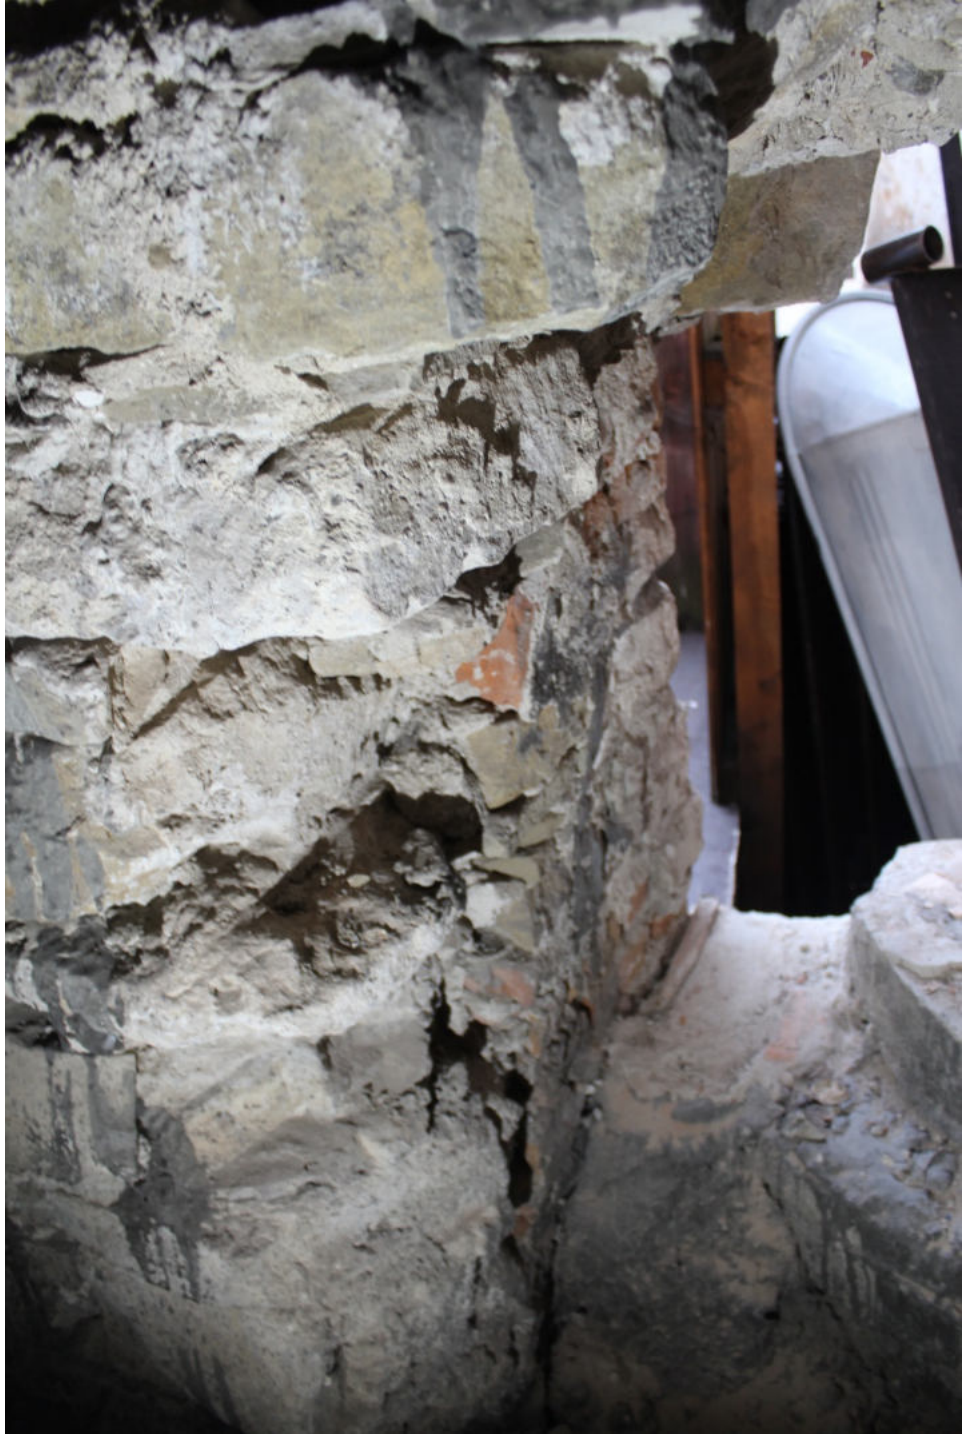
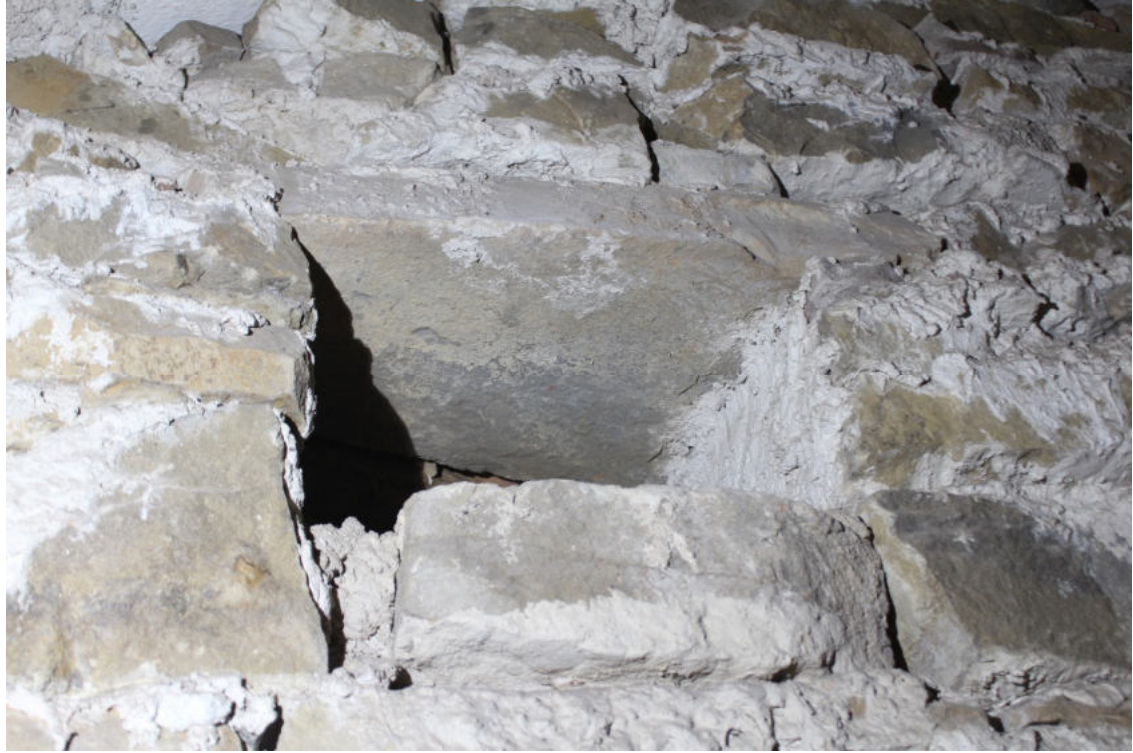
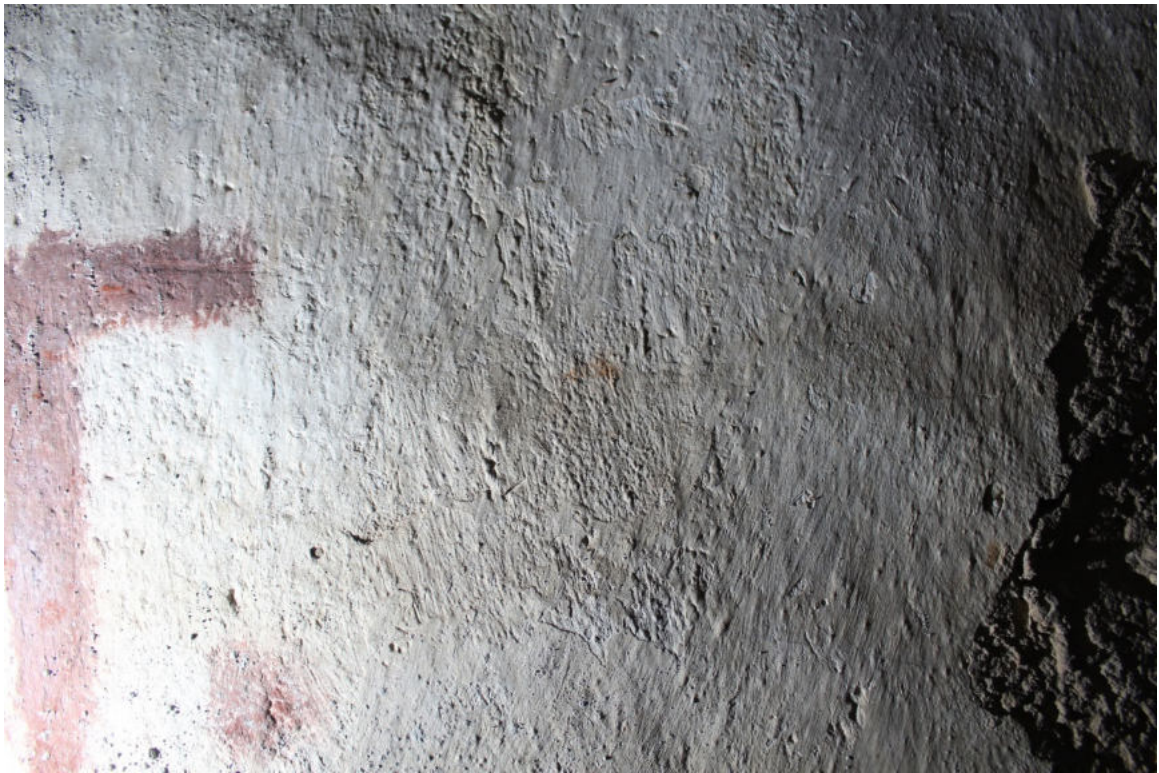
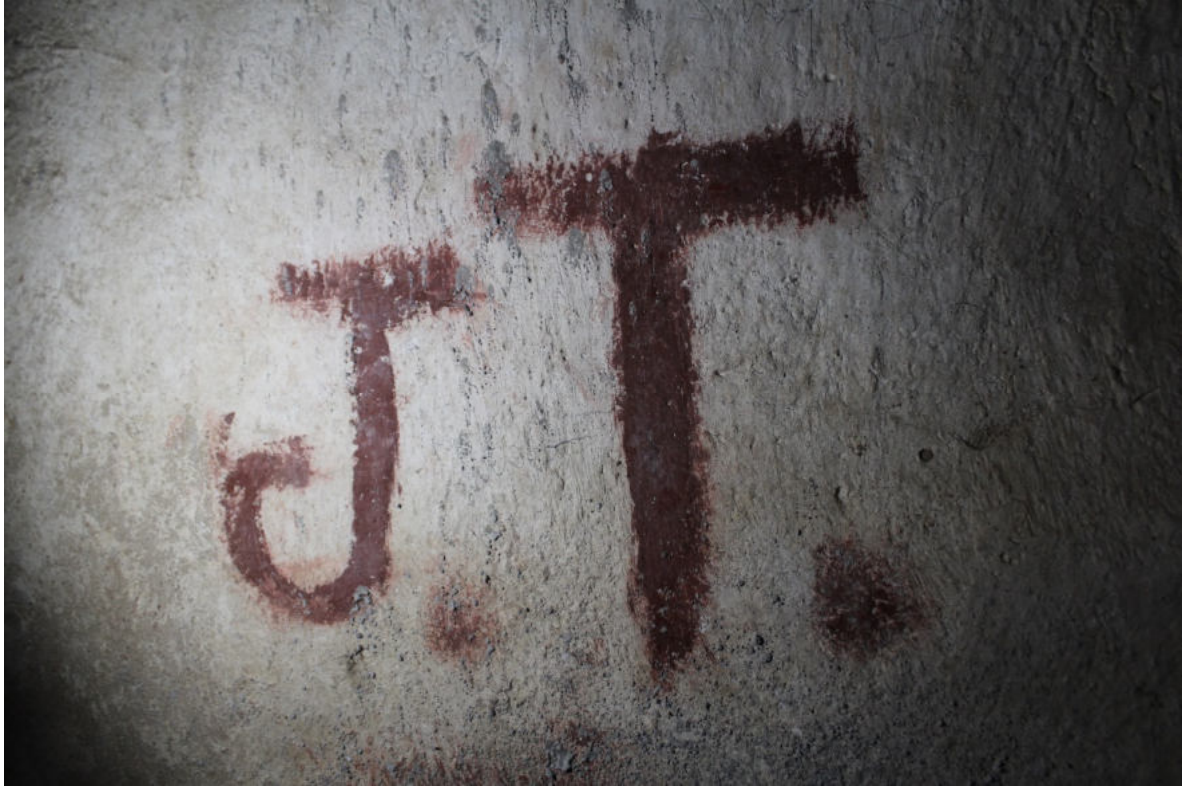
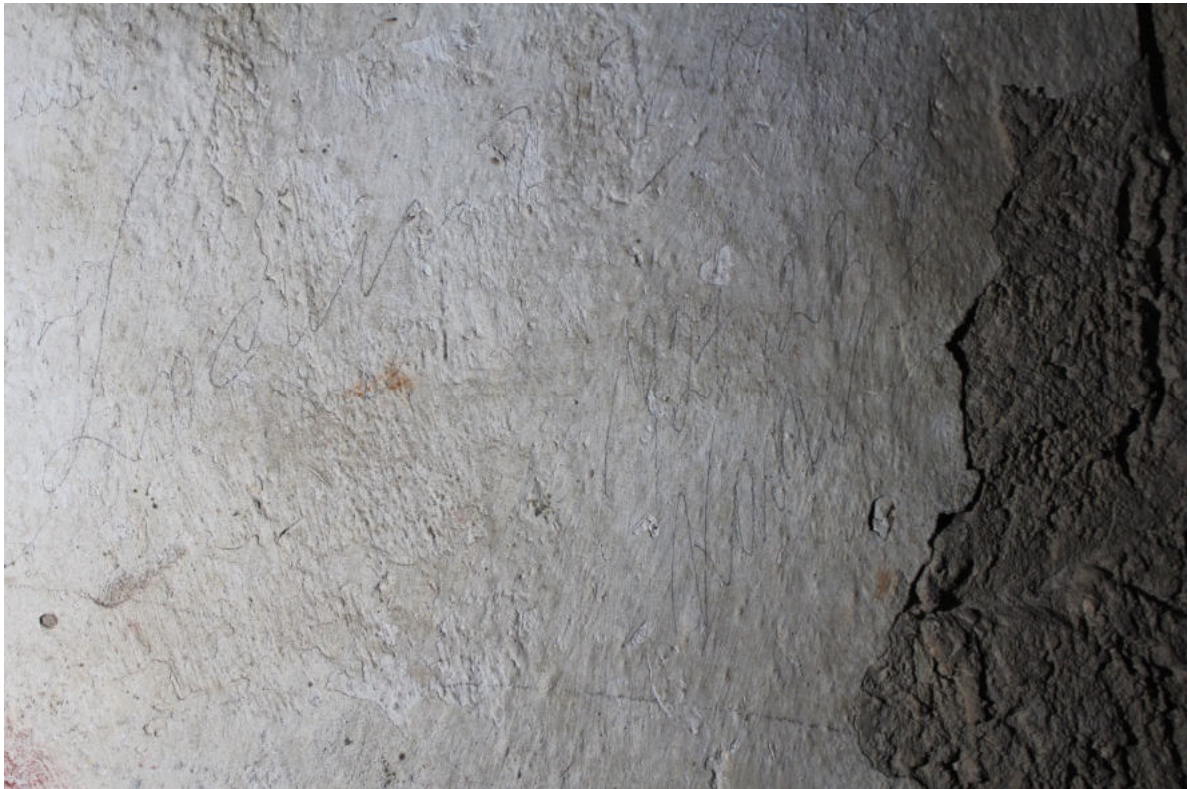
Nálezová situácia VF1	Situovanie: Východná fasáda schodiskového rizalitu.
V južnej časti fasády rizalitu bola zistená novodobá tehlová výplň. Po jej odstránení bol odkrytý zamurovaný vstupný otvor, ktorý má murované špalety a zvyšok plytkého tehlového záklenku. Vstup vedie do priestoru pod súčasným schodiskom. Pod ním je viditeľná fasáda traktu s plošne zachovanou omietkou (O4a). Do steny je druhotne vybudované okno s dvojitou mrežou spájanou nitmi. K omietke je dodatočne pristavané schodisko. Schodisko smerom do nádvorja nesie vonkajšia stena rizalitu, ktorá je smerom do priestoru pod schodiskom nelícovaná a bez povrchovej úpravy.	
Vyhodnotenie:	
Pod schodiskovým rizalitom pristavaným k nádvornej fasády je viditeľná staršia omietka fasády.

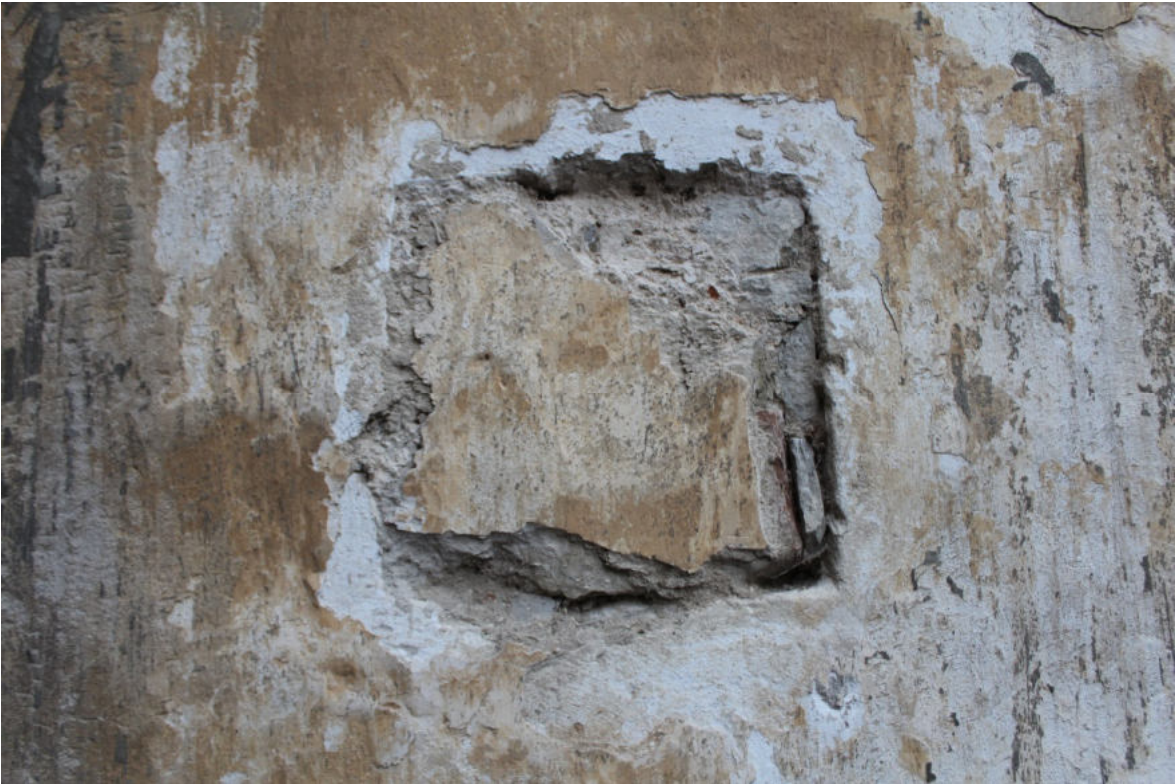
Sonda VF2	Situovanie: Východná fasáda schodiskového rizalitu	
Druh sondy: hĺbková	Rozmery (cm): 60 x 70, 120 nad terénom	Popis:
Sonda odkryla ostenie pravouhlého okienka s murovaným ostením (M7). Povrch ostenia je upravený vyhladenou omietkou (O8).		
Vyhodnotenie:		
Sonda overila vonkajšie líce renesančnej brány s dodatočne osadeným oknom nadstavby.

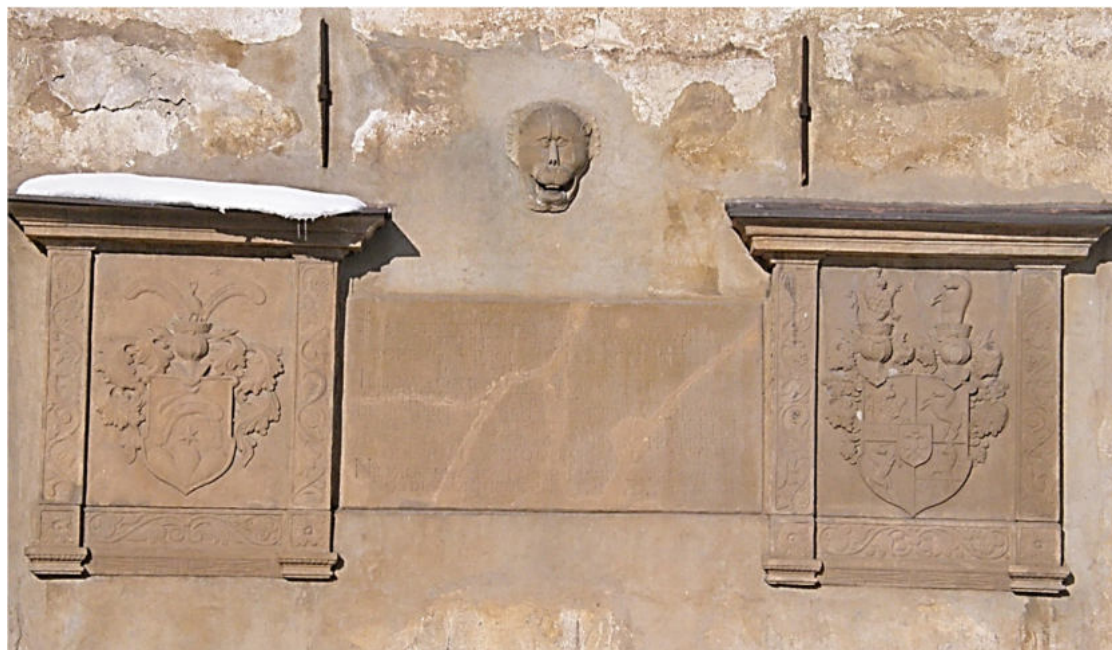
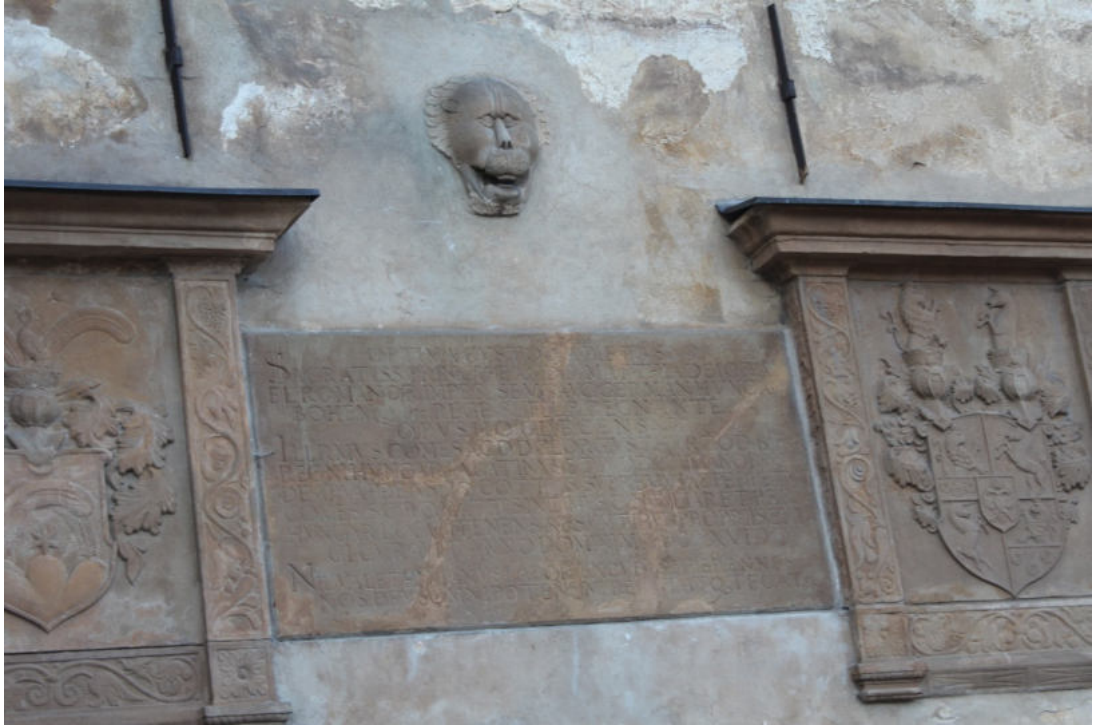
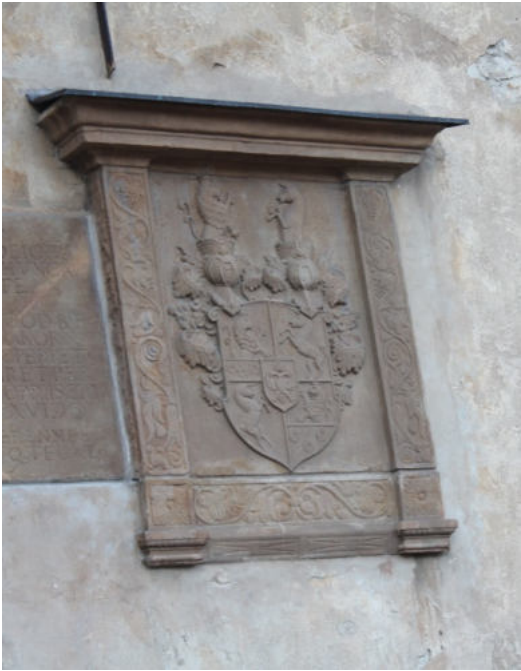
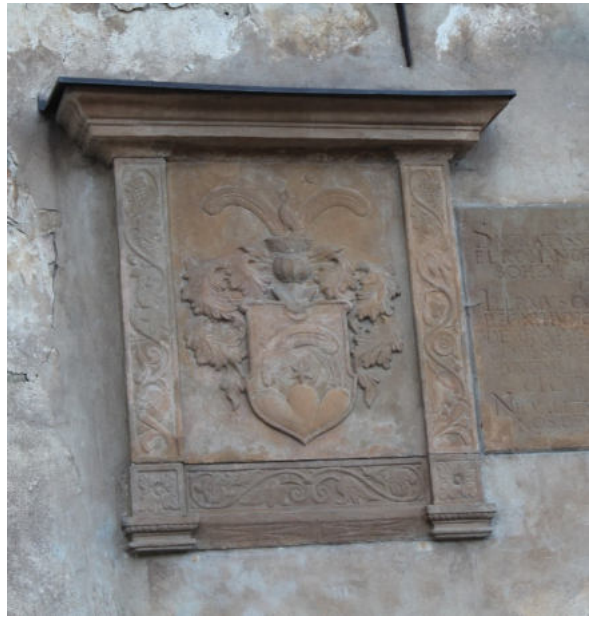
1. názov prvku	Erb a nápisová tabuľa (K1, K2)
2. situovanie v objekte	Juhovýchodná fasáda nad vstupnou bránou.
3. typ, druh	2 erbové tabule s rebom rodu Turzo a Czobor majú pravouhlý tvar. Tabule sú rámované pilastrami s rímsovou hlavicou a pätkou. Nad pätkou sú rozšírené sokle s Na pilastroch je plastický motív viniča. Na hornej strane je rámovanie tabule ukončené priebežnou profilovanou rímsovou. V spodnej časti pod erbom je vlys s motívom V strede je erbová tabuľa s nápisom „OPTIMA CUSTOD A PIETAS/. SACRATISS PRINCIPE ACDD V.ATTHIA DEIGRA/ EL ROMANOR IMPER SEM RAVG GERMAN. HUNGA/ BOHEM Q REGE A FELR REGNA ANTE/ OPUS HO OGDECENS/ ILLRMUS COMES ACD.D.GEORGIVS THURZO B REGNI HVUNGARI PALATINUS ET IVDEX MANORN DE ARVA PREIVS OO COTTVS SUPREMVVS ACPER PETV/COMES SCRO MATTIS INTIVVS CONSILIAR ET PER/PER HVNGAR LOCV TENENS .S SVMTIBVS PROPRIIS E../CICVRAVIT ANNO DOMINI M.DC.XVI/NIL VALETH HVMANVS LABOR EXCVBVEO .ERENNE/NOS DEVS OMNIPOTENS NIRE QTEGATA“

4. sloh, datovanie	Rok 1616
5. materiál, technika	Tesaný kameň.
6. rozmery (cm)	Výška 170, šírka 158
7. stav	Dobrý, s drobnými lokálnymi poškodeniami.
8. návrh na opatrenia a ochranu počas obnovy	Ochrana prekrytím pred mechanickým poškodením a znečistením.

9. návrh na spôsob obnovy	Reštaurátorsky konzervovať.
