ORAVSKÝ HRAD NKP

BUDOVA OBYTNÁ II., Č. ÚZPF 237/14

architektonicko-historický výskum fasád

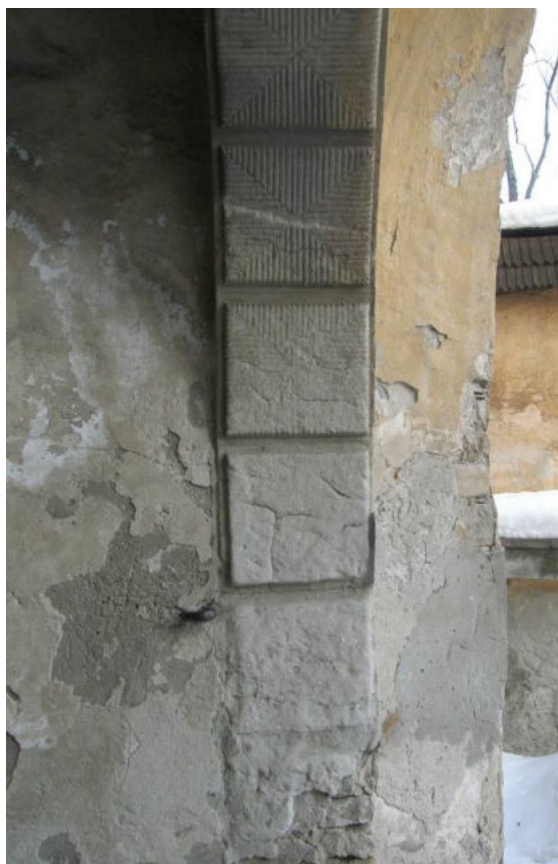
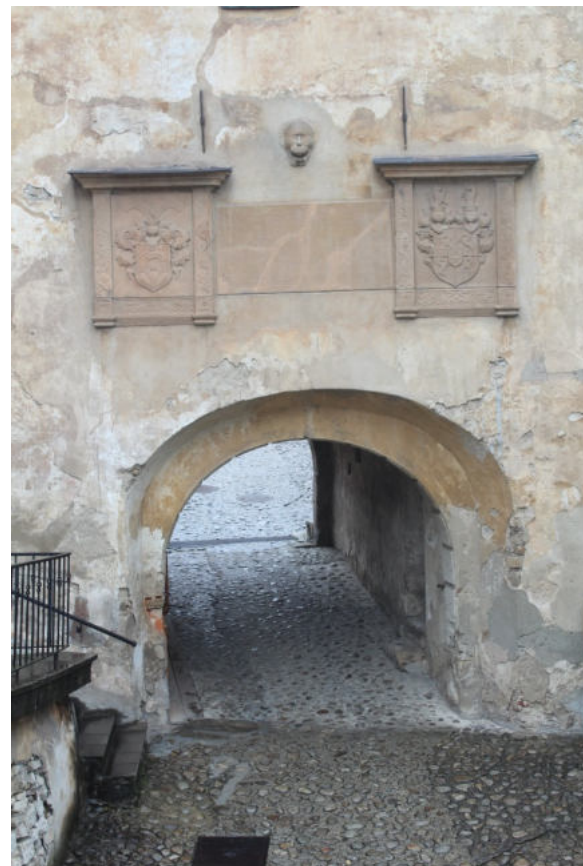
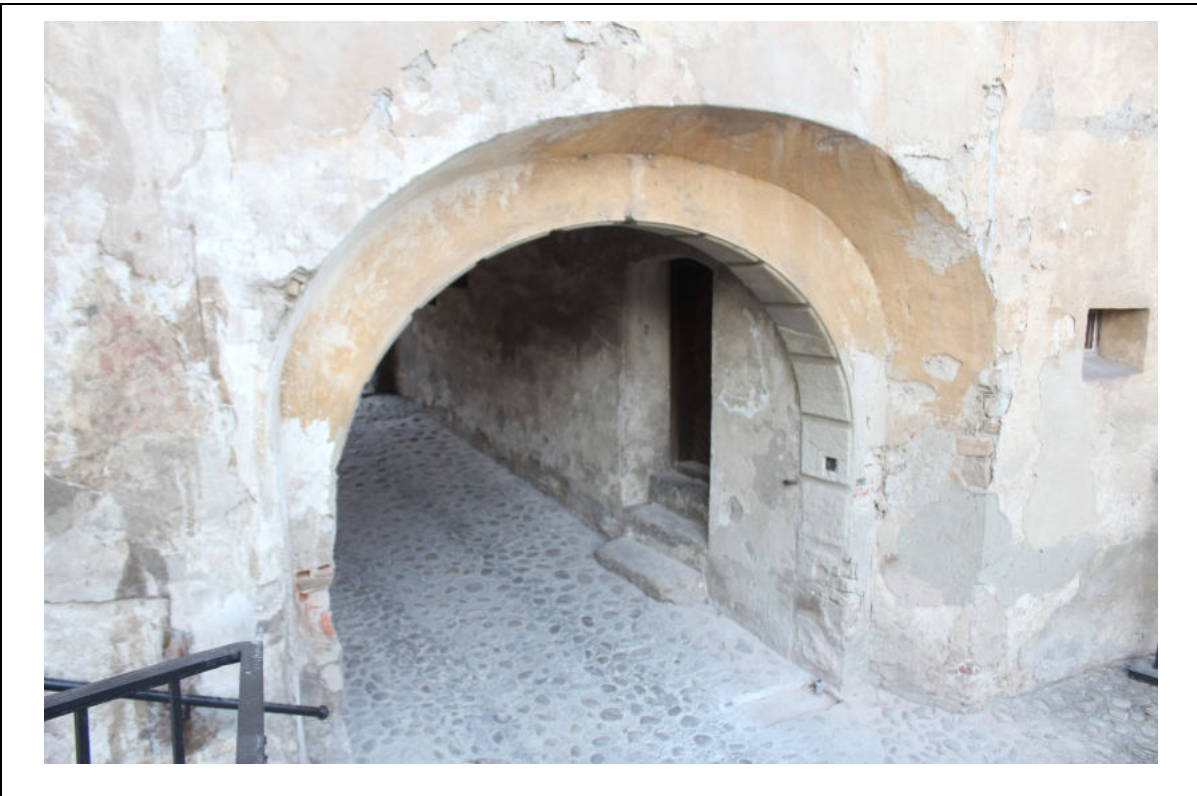
1. názov prvku	Vonkajší portál vstupnej brány (K3)
2. situovanie v objekte	Juhozápadná fasáda brány.
3. typ, druh	Jednoduchý portál s murovaným a polkruhovým ukončením. Na bočnej strane ostenia je štukové kvádrovanie. Na vonkajšej strane je portál osadený do pomerne hlbkej niky s von rozšírenými špaletami ukončenými segmentovým záklenkom.

4. sloh, datovanie	Rok 1616, dodatočná úprava pri pamiatkovej obnove
5. materiál, technika	Murivo z lomového kameňa a štuk.
6. rozmery (cm)	320x280, hr. ostenia 48

7. stav	Čiastočne narušený. Omietkové časti ostenia sú zvetrané a v spodnej časti mechanicky poškodené.
8. návrh na opatrenia a ochranu počas obnovy	Ochrana prekrytím pred mechanickým poškodením a znečistením.

9. návrh na spôsob obnovy	Murované konštrukcie portálu bez úprav. Zachované časti omietok ponechať bez úprav, narušené časti v nevyhnutnom rozsahu reštaurátorsky konzervovať. Opadané omietky a časti štukovej výzdoby reštaurátorsky obnoviť.

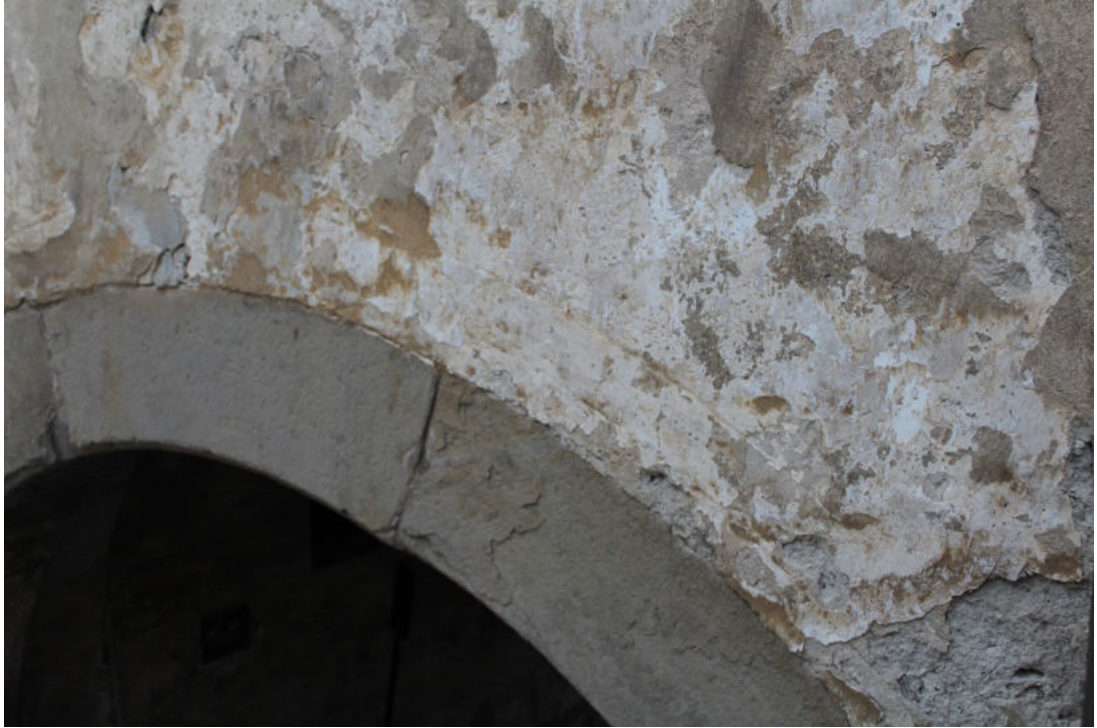
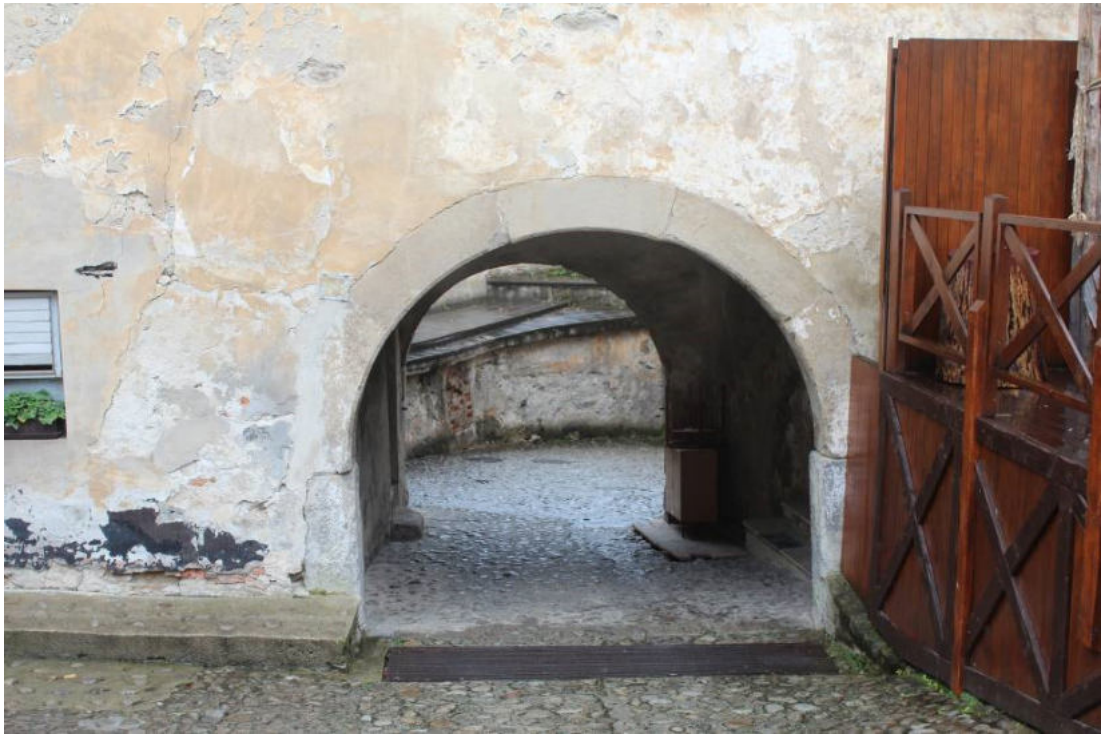
1. názov prvku	Vnútorný portál vstupnej brány (K4)
2. situovanie v objekte	Severozápadná (nádvoľná) fasáda.
3. typ, druh	Jednoduchý portál s kamenným ostentím bez profilácie a polkruhovým ukončením.
4. sloh, datovanie	Okolo roku 1600.
5. materiál, technika	Tesaný kameň.
6. rozmery (cm)	300x280
7. stav	Prevažne dobrý. Kameň je lokálne povrchovo zvetraný. Stojky ostenia sa javia ako posunuté z pôvodnej polohy.
8. návrh na opatrenia a ochranu počas obnovy	Ochrana prekrytím pred mechanickým poškodením a znečistením.
9. návrh na spôsob obnovy	Bez úprav. V rámci obnovy fasády ostenie zjednotiť povrchovým náterom rovnako ako fasádu. Okolo portálu zachovať lemujúcu linku.

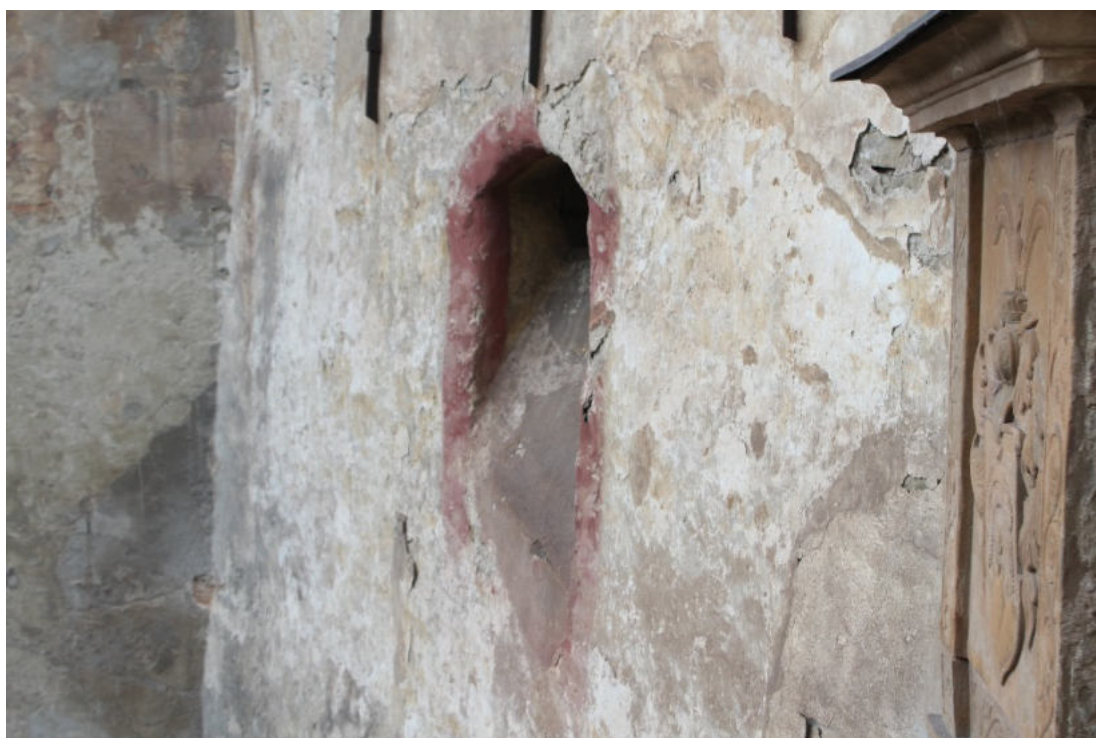
1. názov prvku	Flankovacia strieľňa (K5)
2. situovanie v objekte	Juhovýchodná fasáda, vedľa vonkajšieho portálu vstupnej brány.
3. typ, druh	Strieľňa s jednoduchým kamenným ostením. Do exteriéru je orientovaná von rozšírenými špaletami so segmentovým záklenkom.
4. sloh, datovanie	Okolo roku 1600
5. materiál, technika	Tesaný kameň.
6. rozmery (cm)	Výška 91, šírka 150
7. stav	Omietka na špaletách je silne zvetraná, čiastočne úplne opadaná.
8. návrh na opatrenia a ochranu počas obnovy	Ochrana prekrytím pred mechanickým poškodením a znečistením.
9. návrh na spôsob obnovy	Zachované plochy omietok zakonzervovať a narušené plochy doplniť.

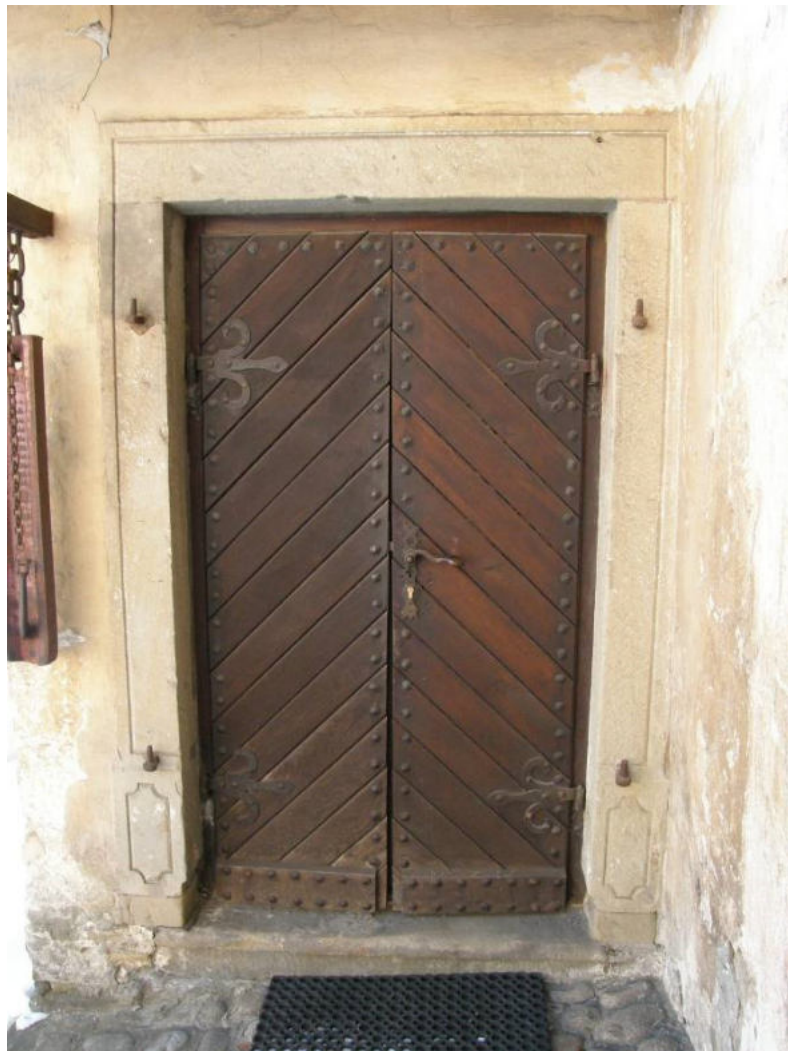
1. názov prvku	Portál s kamenným ostením (K6)
2. situovanie v objekte	Severovýchodná (nádvojná) fasáda, vstup do 1.NP a do schodiska.
3. typ, druh	Jednoduchý pravouhlý portál s kamenným ostením profilovaným jednoduchou drážkou. V spodnej časti sú plastické pätky jednoduchým
4. sloh, datovanie	Okolo roku 1800
5. materiál, technika	Tesaný kameň.
6. rozmery (cm)	Výška 200, šírka 120
7. stav	Omietka na špaletách je silne zvetraná, čiastočne úplne opadaná.
8. návrh na opatrenia a ochranu počas obnovy	Ochrana prekrytím pred mechanickým poškodením a znečistením.
9. návrh na spôsob obnovy	Bez úprav. V rámci obnovy fasády ostenie zjednotiť povrchovým náterom rovnako ako fasádu.

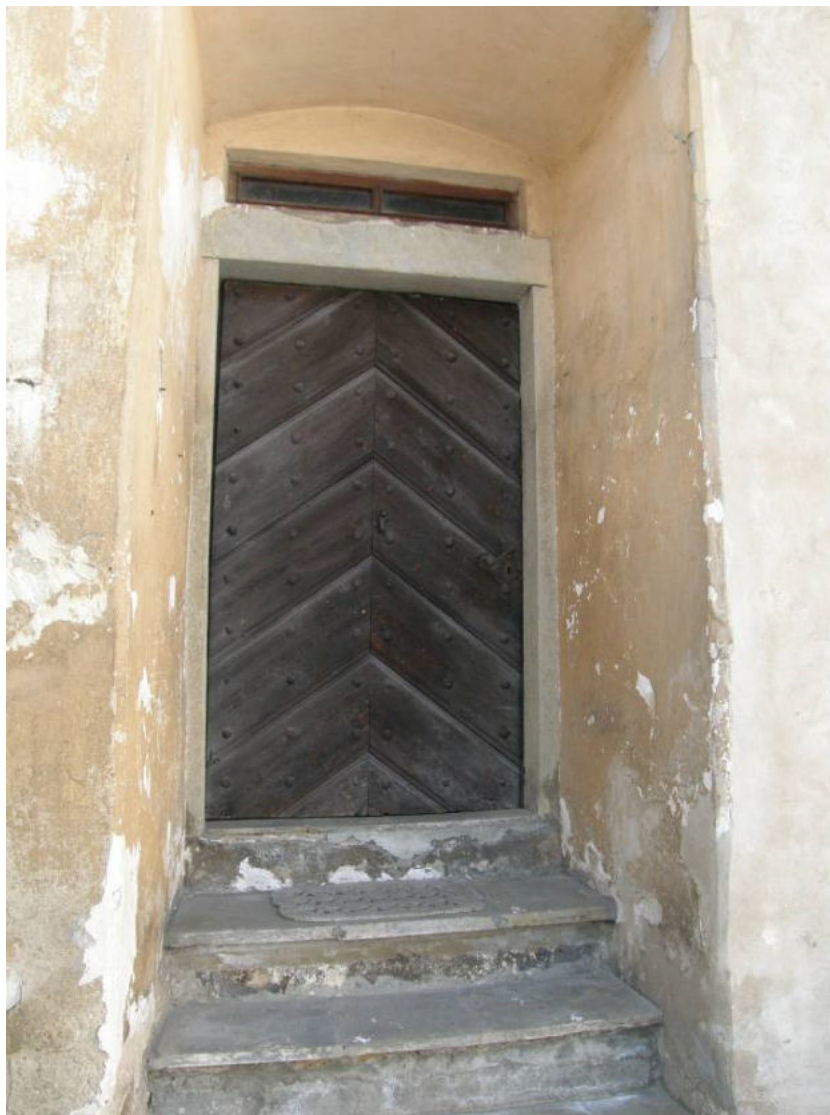
1. názov prvku	Portál s kamenným ostením (K7)
2. situovanie v objekte	Severovýchodná (nádvoľná) fasáda, vstup do 1.NP.
3. typ, druh	Jednoduchý pravouhlý portál s kamenným ostením bez profilácie a jednoduchým nadsvetlíkom
4. sloh, datovanie	Okolo roku 1800
5. materiál, technika	Tesaný kameň.
6. rozmery (cm)	Výška 192, šírka 110, nadsvetlík výška 25
7. stav	Omietka na špaletách je silne zvetraná, čiastočne úplne opadaná.
8. návrh na opatrenia a ochranu počas obnovy	Ochrana prekrytím pred mechanickým poškodením a znečistením.
9. návrh na spôsob obnovy	Bez úprav. V rámci obnovy fasády ostenie zjednotiť povrchovým náterom rovnako ako fasádu.

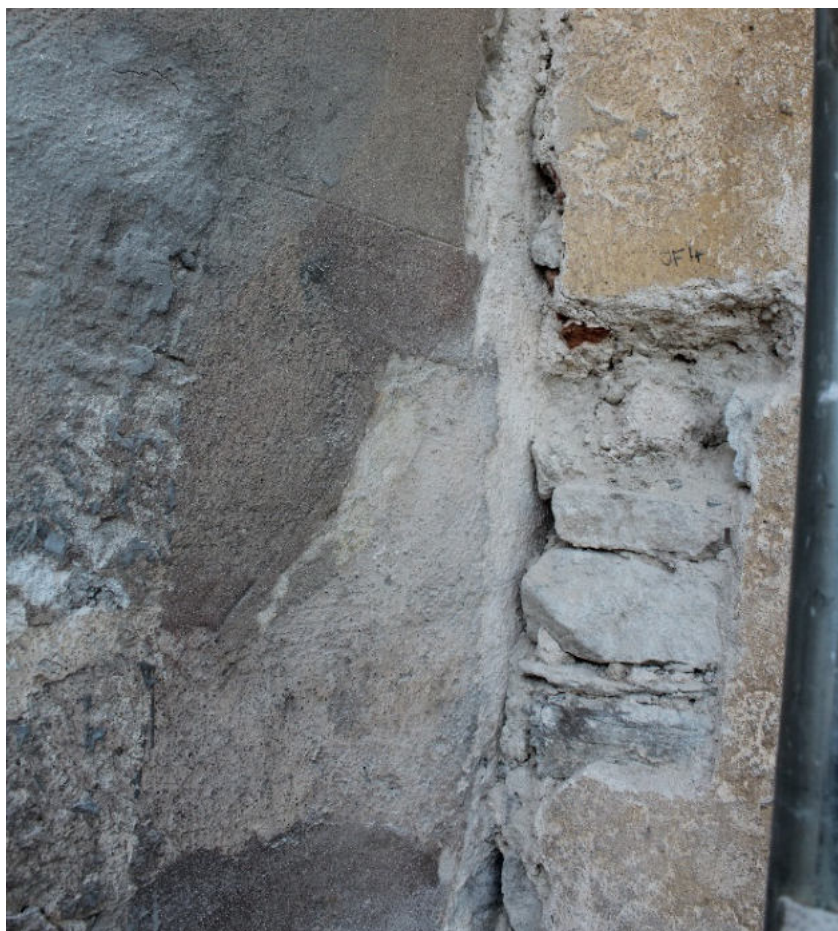
Omiotka 02

1. názov prvku	Omietky (O1-O8)
2. situovanie v objekte	Fasády.
3. typ, druh	<p>O1 - Svetlosivá omietka s riečnym drveným štrkom a na hrubo hladným povrchom bez náteru.</p> <p>O2 - Exteriérová omietka s jemnozrnným riečnym pieskom. Vyhladená povrchová vrstva je upravená bielym náterom.</p> <p>O3 - Exteriérová omietka s jemnozrnným riečnym pieskom. Vyhladená povrchová vrstva je upravená bielym náterom. Povrch je upravený bielym náterom s červeným maľovaným kvádrovaním.</p> <p>O4a - Exteriérová omietka rovnakého zloženia ako malta, ktorá v pomerne hrubej vrstve zarovnáva povrch muriva.</p> <p>O4b - Interiérová (?) omietka rovnakého zloženia ako malta, ktorá má hrubo prihladený povrch.</p> <p>O5 - Omietka rovnakého zloženia ako malta, ktorá v pomerne hrubej vrstve zarovnáva povrch muriva. Povrch je upravený bielym náterom s červeným maľovaným kvádrovaním.</p> <p>O6 - Omietka s identickým zložením ako ložná malta muriva M2. Omietka je v tenkej vrstve nahodená na líce muriva a povrch je jednoducho prihladený.</p> <p>O7 - Omietka sivej farby s jemným pieskom. Vyhladený povrch je upravený náterom.</p> <p>O8 - Omietka sivej farby s jemným pieskom. Vyhladený povrch je upravený náterom.</p>

9. návrh na spôsob obnovy	Omietky O1-O6: Podľa potreby v nevyhnutnom rozsahu konzervovať a prekryť rekonštrukciou povrchovej vrstvy omietky.

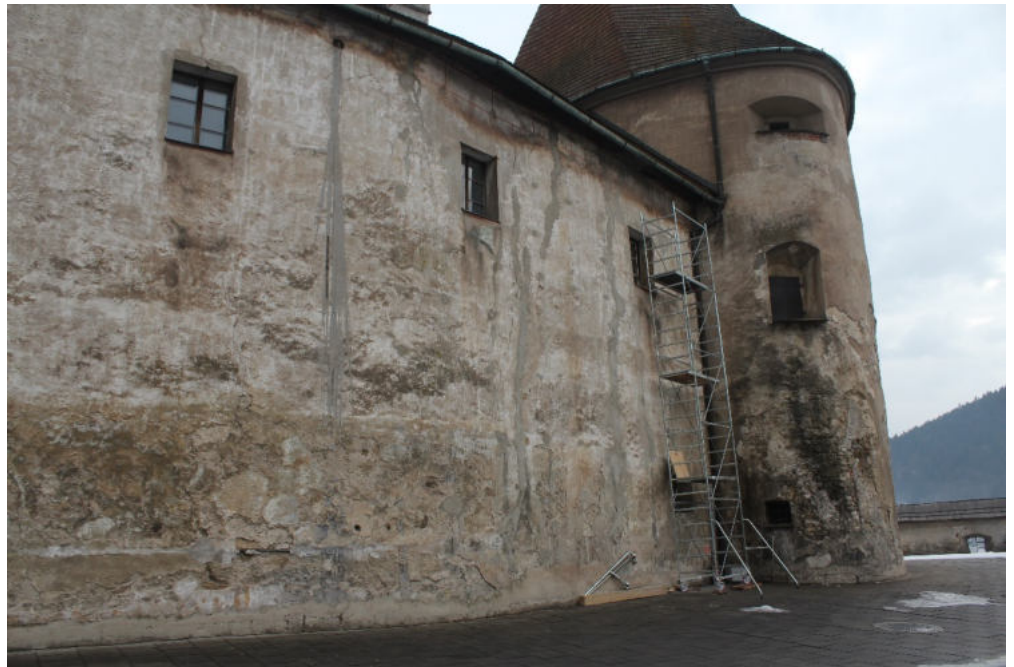
10. Pohľad na časť západnej fasády budovy s tzv. Archívnu baštou.

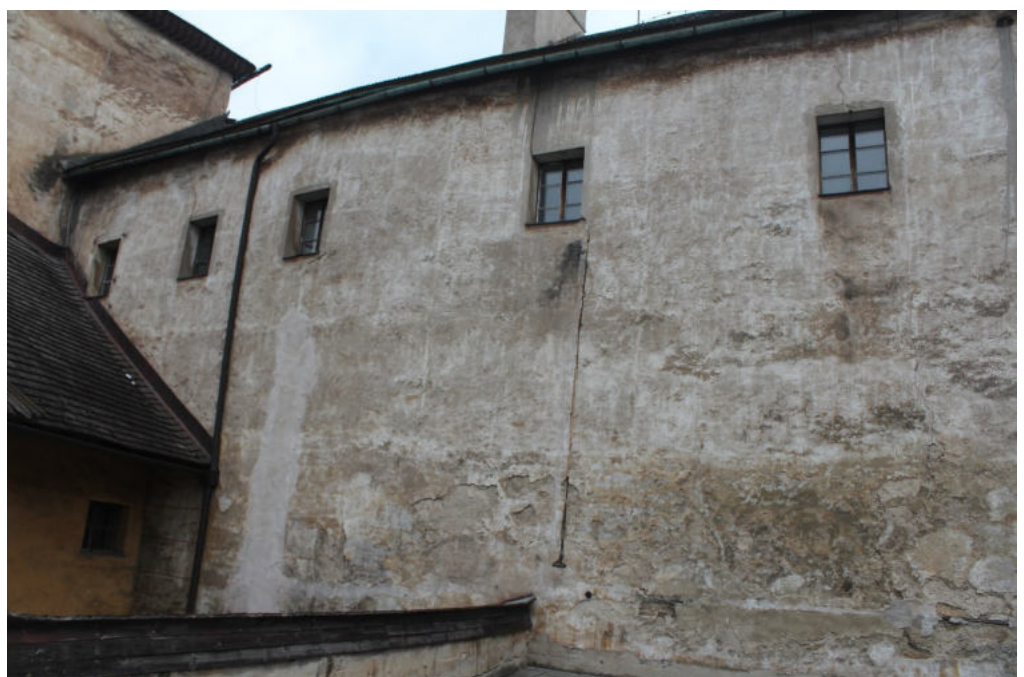
11. Pohľad na časť západnej fasády budovy

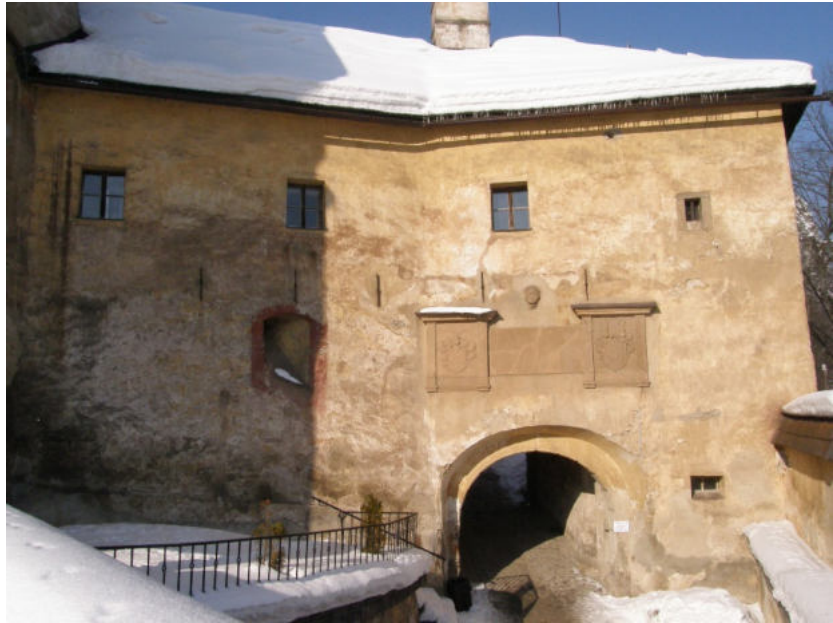
12. Celkový pohľad na južnú fasádu s bránou.

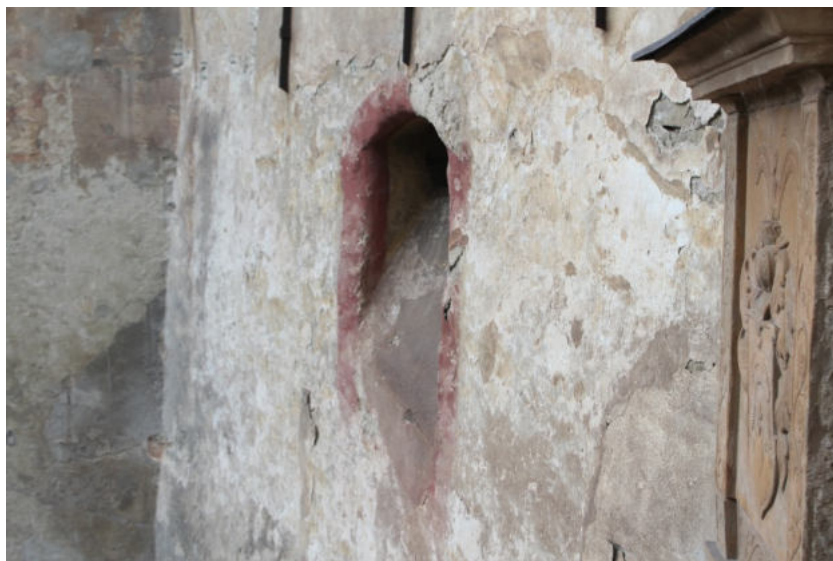
13. Detail strielne vedľa brány.

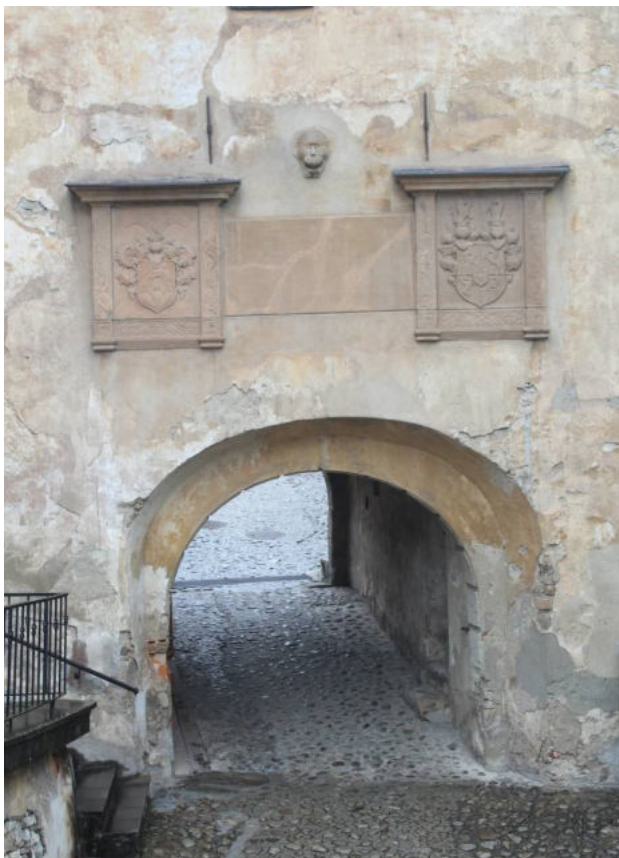
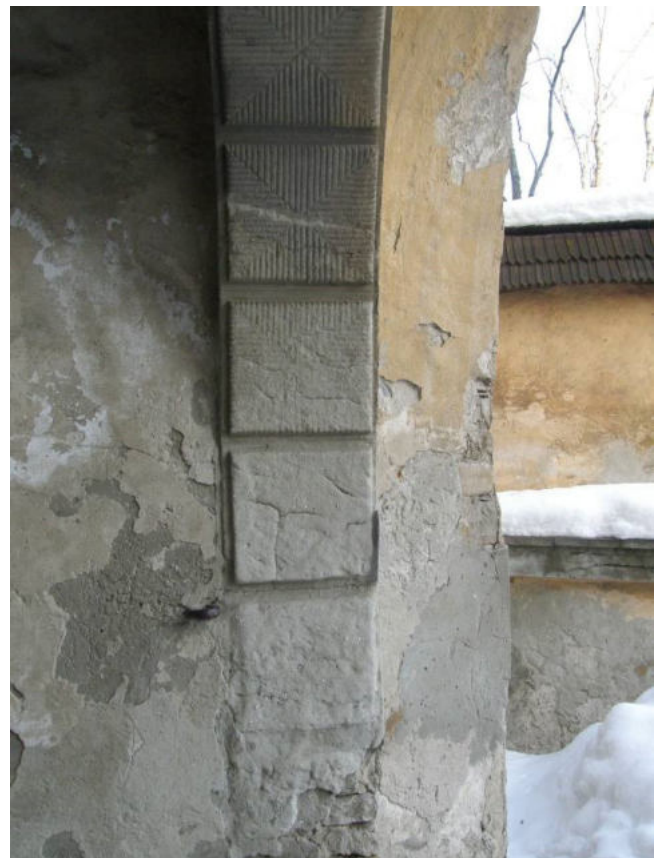
14,15. Celkový pohľad na portál brány a detail ostenia.

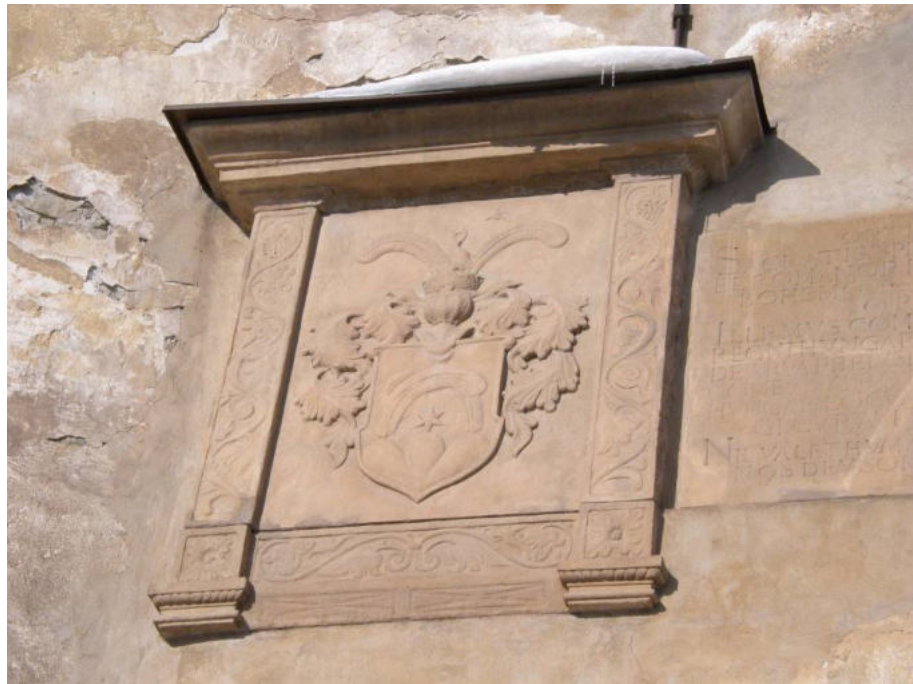
16. Detail erbovej tabule nad bránou

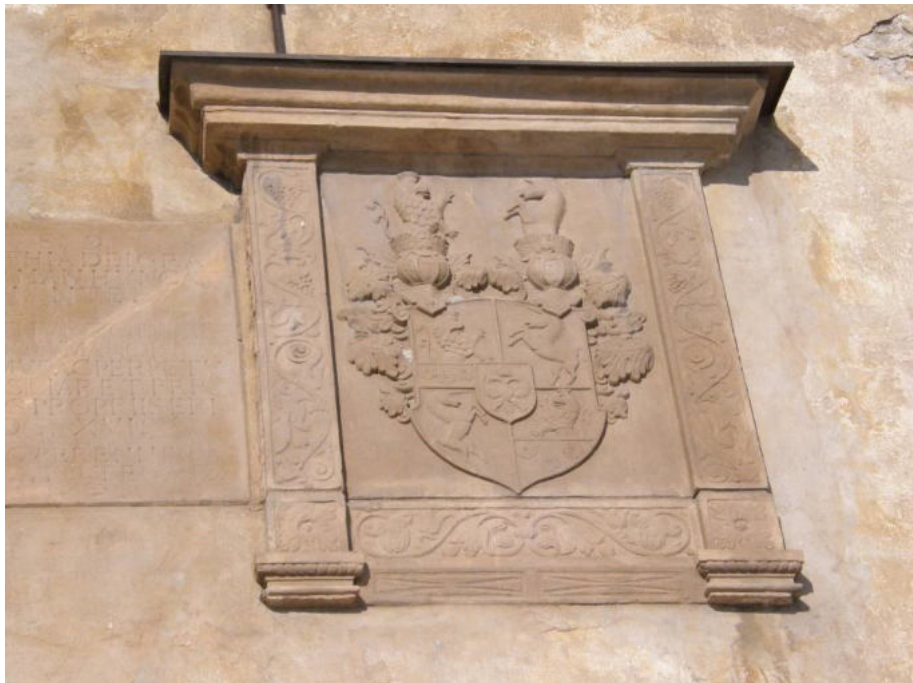
17. Detail erbovej tabule nad bránou

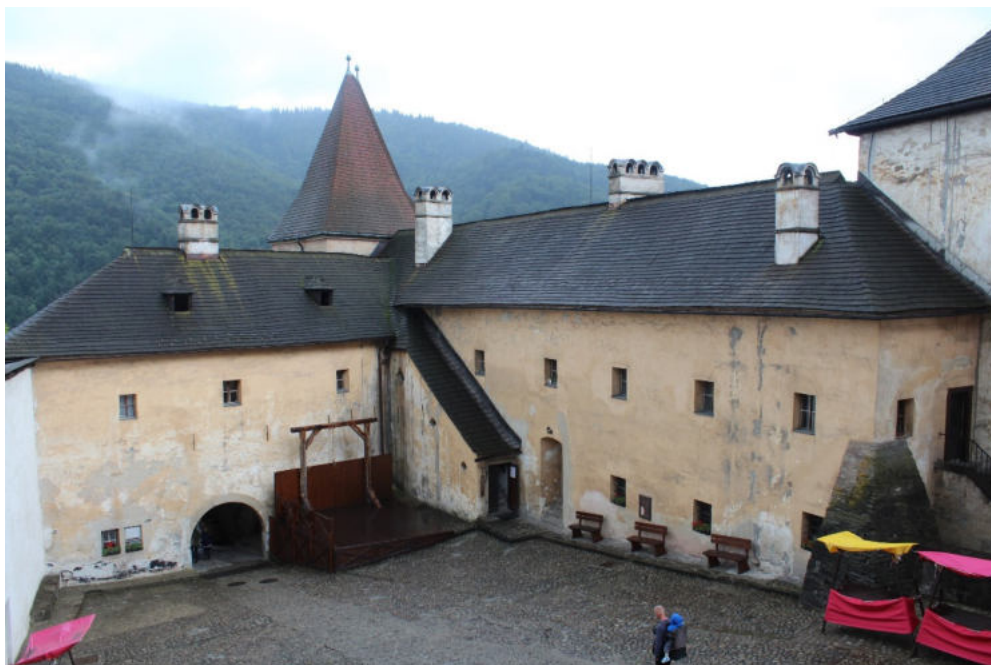
21. Celkový pohľad východnú fasádu

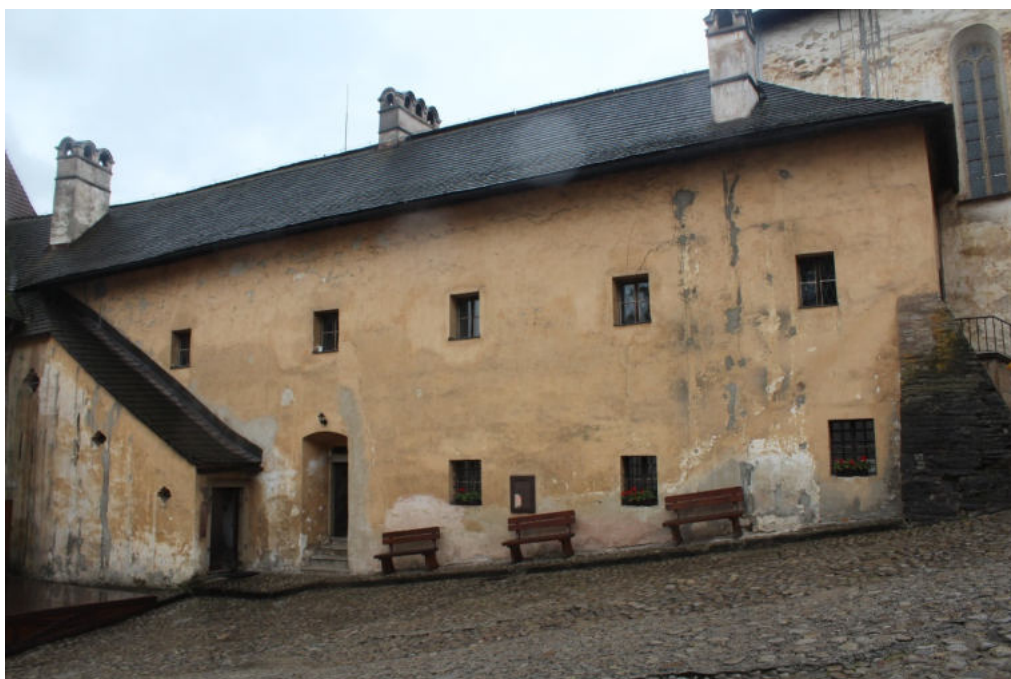
22. Celkový pohľad
severnú fasádu

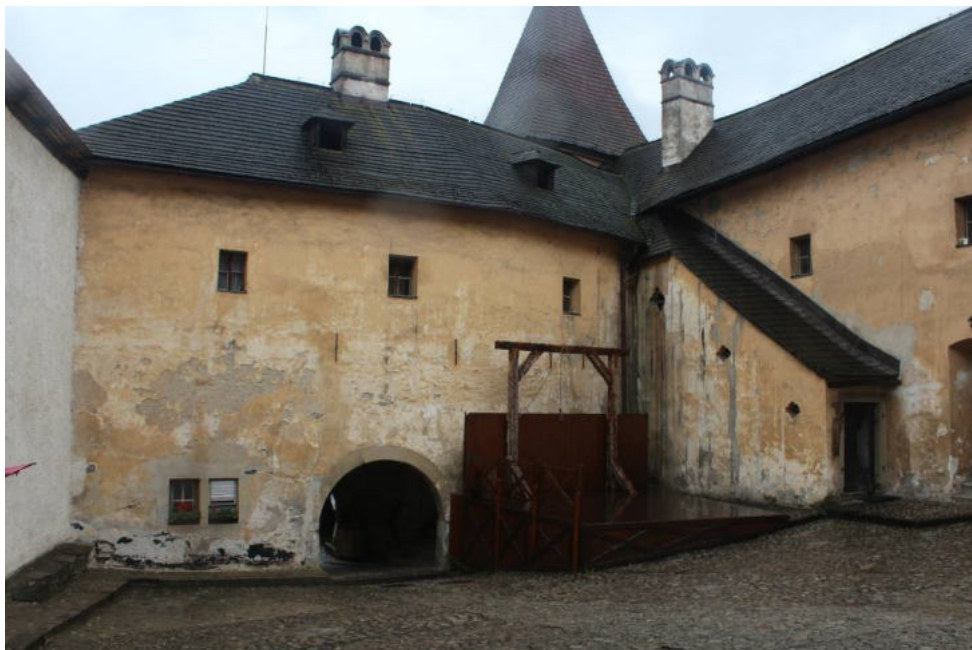
23. Celkový pohľad
východnú fasádu

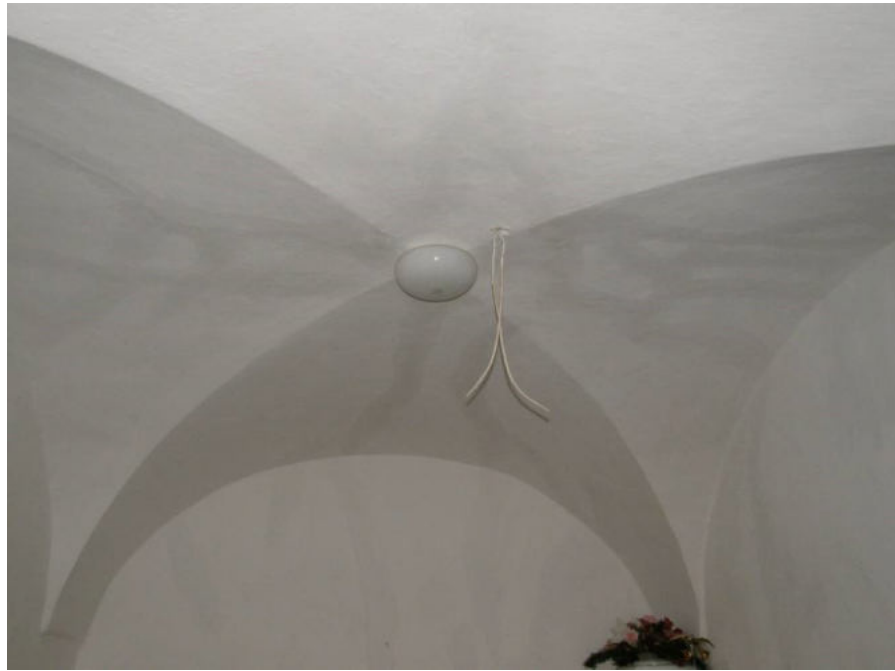
25. Detail klenby 1.NP

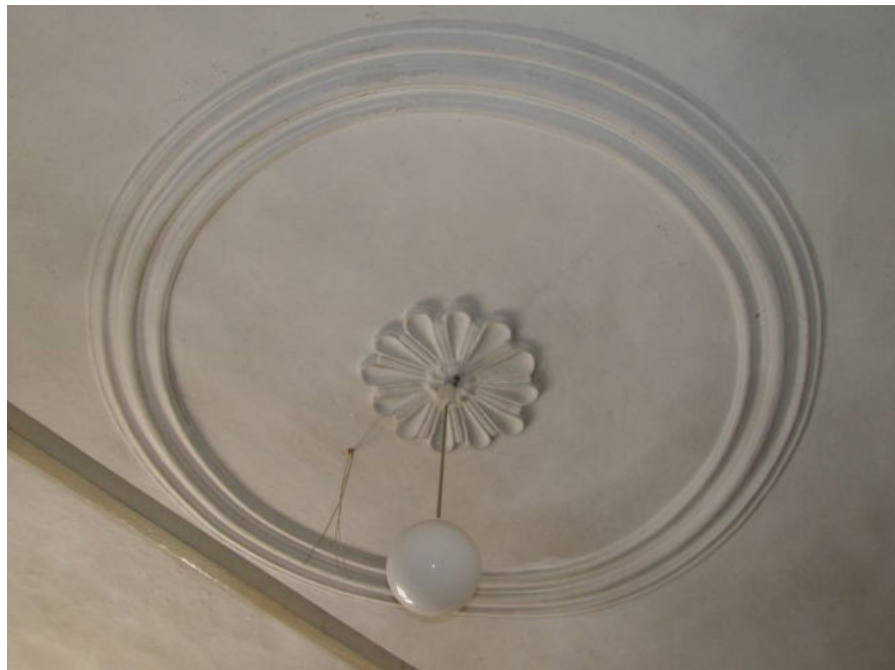
36. Detail stropu 2.NP

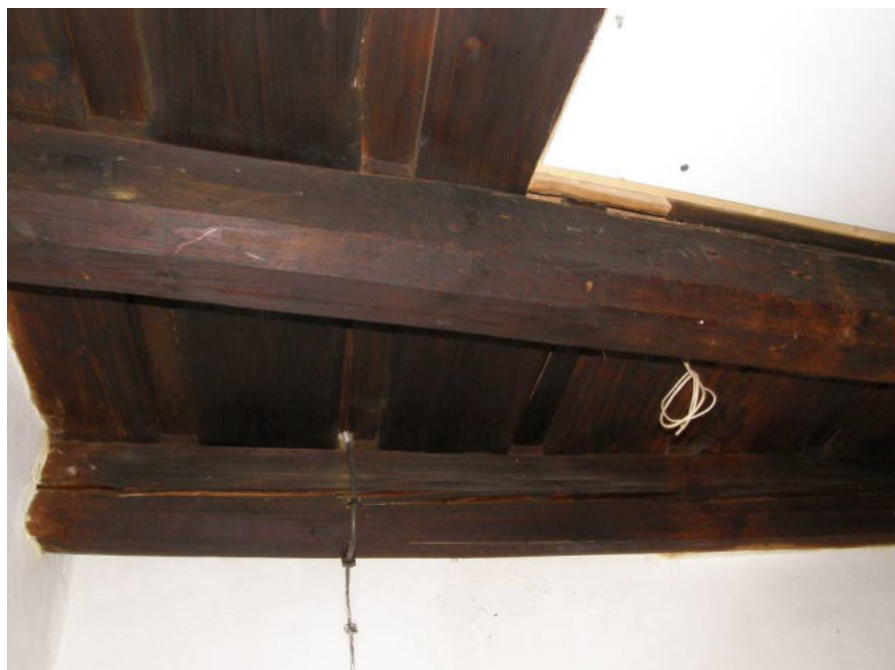
27. Detail stropu 2.NP

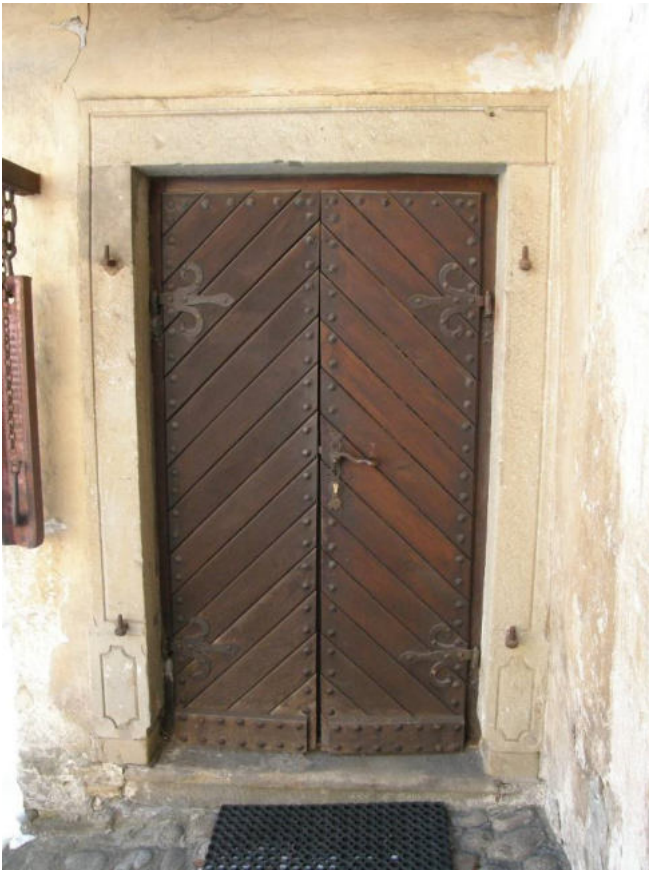
28. Vstupný portál do schodiska

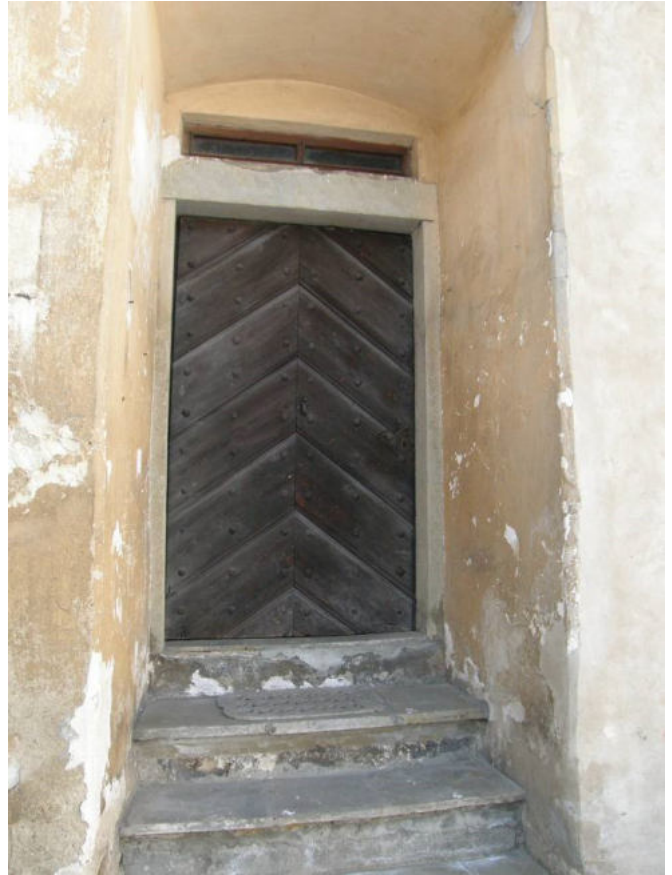
29. Vstupný portál do západného krídla

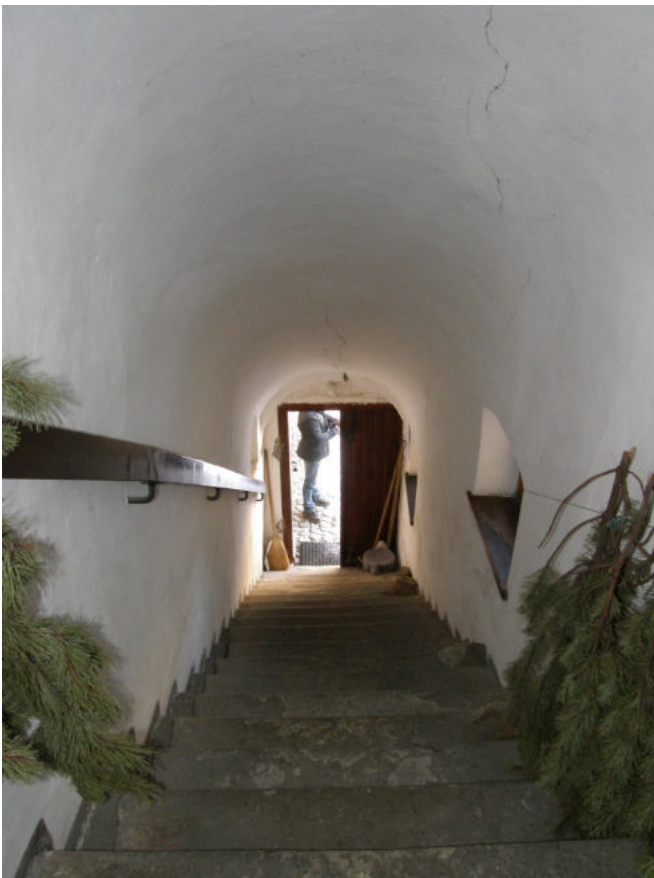
30. Pohľad do schodiska

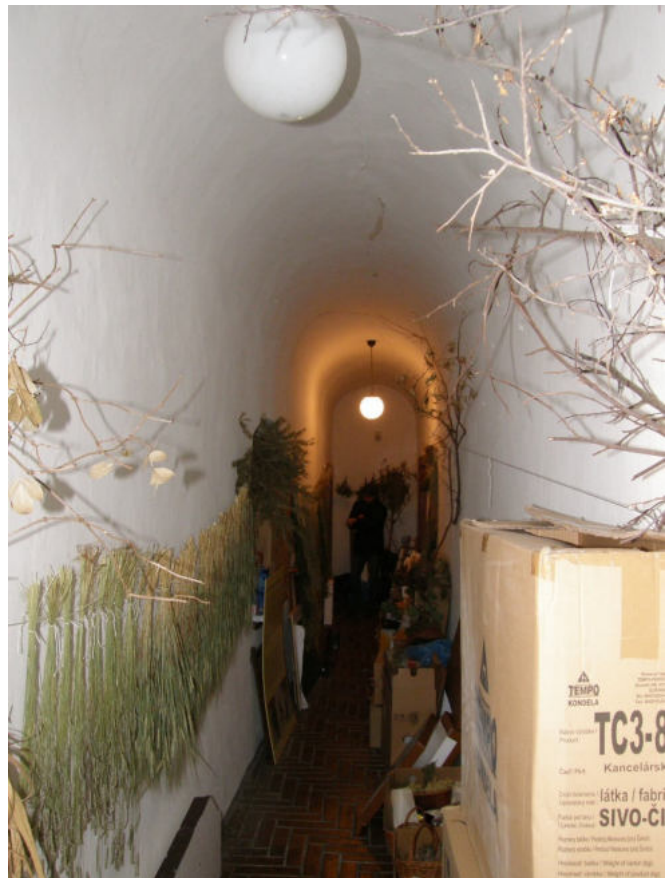
31. Vstupný portál do schodiska
