**NÁVRH NA REŠTAUROVANIE PAMIATKY,  
Administratívny trakt  
Oravský Podzámok – Oravský hrad**

Dokumentácia je vypracovaná na základe zámeru správcu pamiatky - Oravského múzea P. O. Hviezdoslava, Hviezdoslavovo nám. č. 1692/7, Dolný Kubín (ďalej len *Správcu*) – obnoviť HRAD v Oravskom Podzámku, ktorý je v Ústrednom registri pamiatkového fondu, nehnuteľných národných kultúrnych pamiatok zapísaný pod č. 237, orien.č.1, súp.č.1, parc.č.1, - pričom konkrétne sa jedná o pamiatkový objekt tzv. Administratívny trakt.

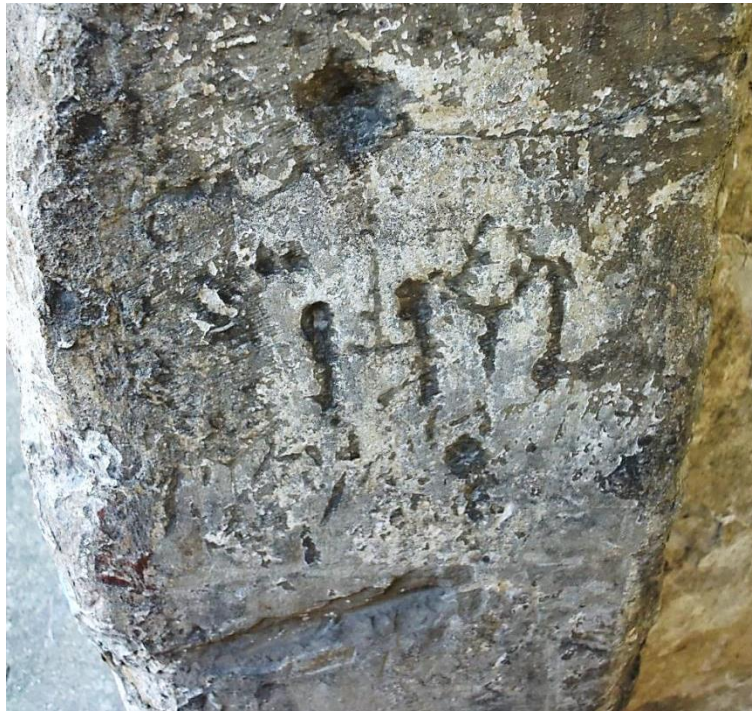
1. Situovanie nálezovej situácie - severná fasáda južného krídla

Grafity, resp. značka vyrytá na kamennom bloku ostenia.

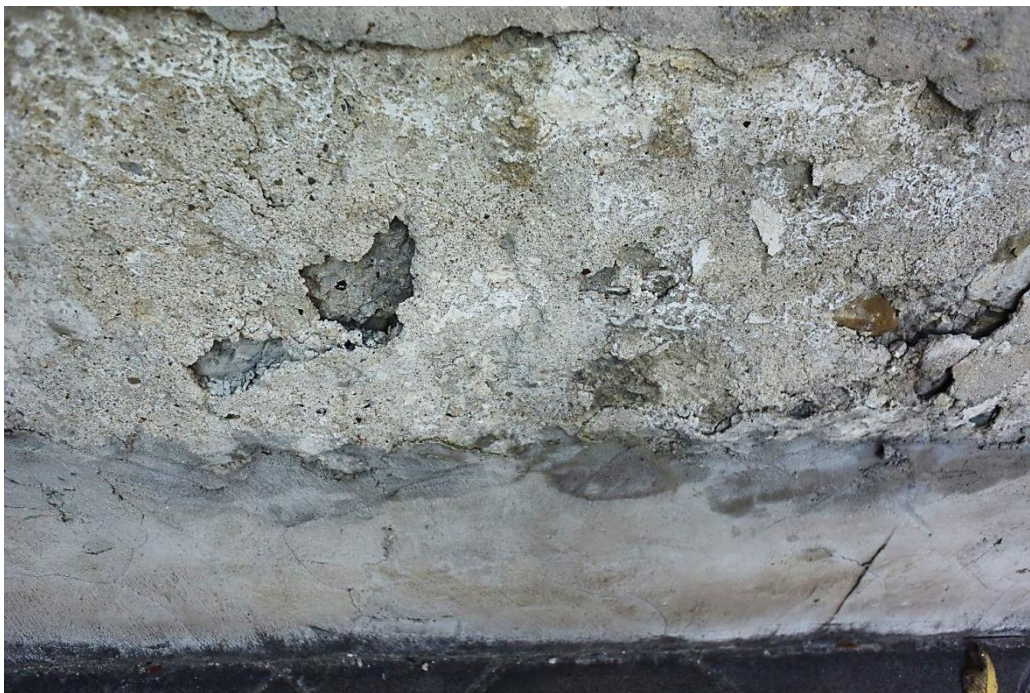
1. Situovanie nálezovej situácie - južná fasáda južného krídla

Detail nevhodnej sanácie muriva omietkou v úrovni terasy.

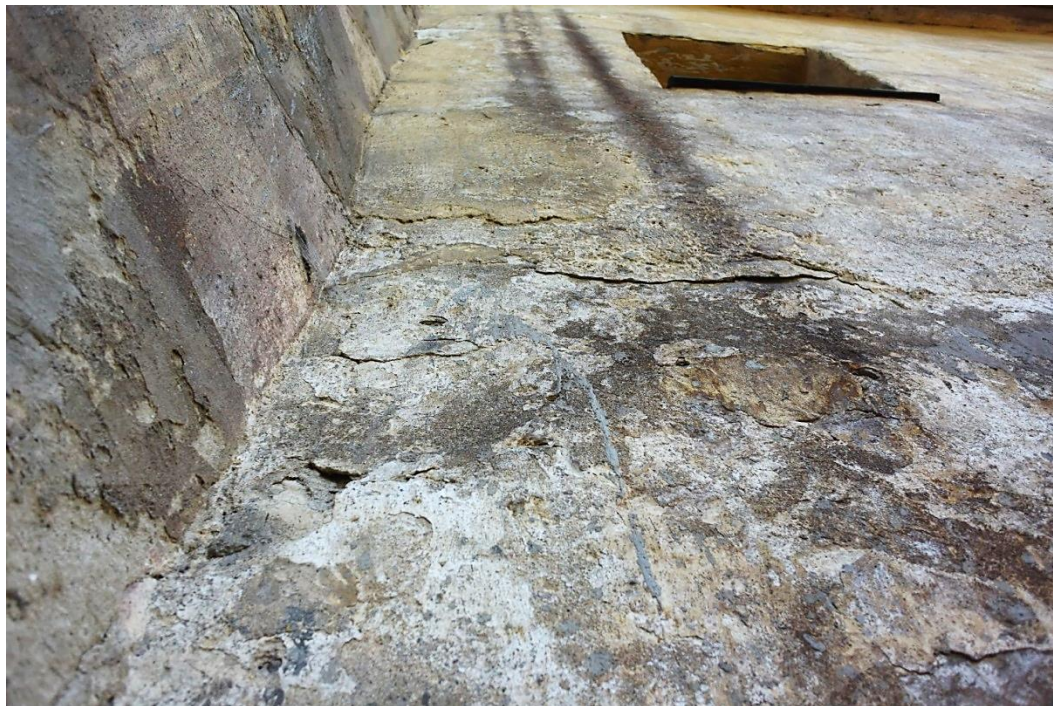
1. Situovanie nálezovej situácie - južná fasáda južného krídla

Detail napojenia omietok fasády na objekt archívnej veže.

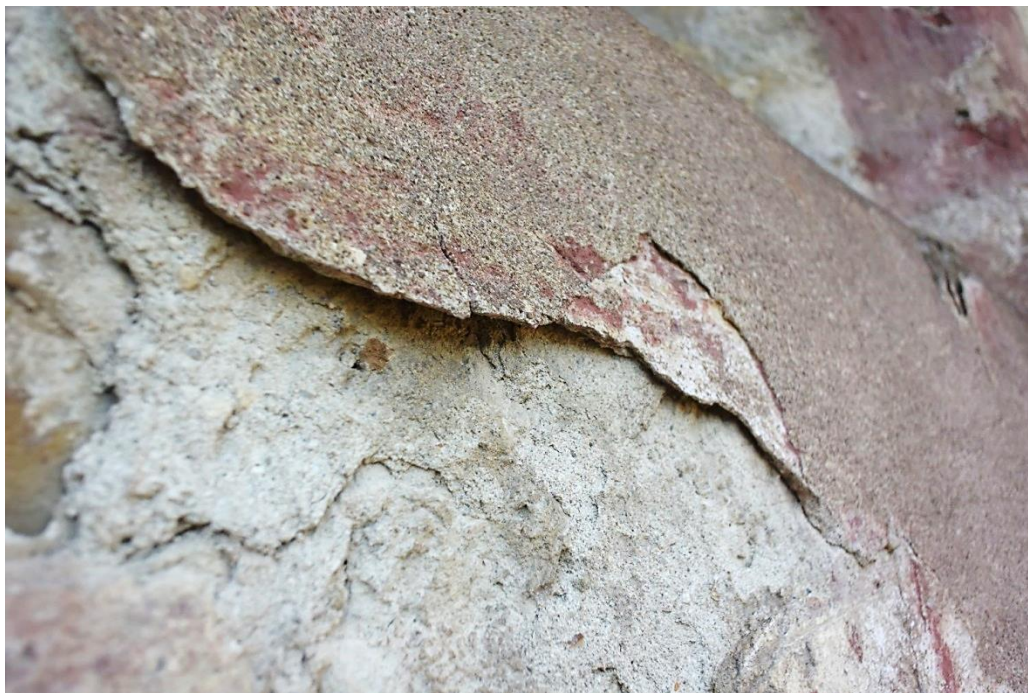
1. Situovanie nálezovej situácie - južná fasáda južného krídla

Detail poškodenia farebného riešenia ostenia okna zo sekundárnym prevrstvením. V detaile je dobre viditeľný rozsah uvoľnenia a charakter prekrytia vytvárajúci krustu.

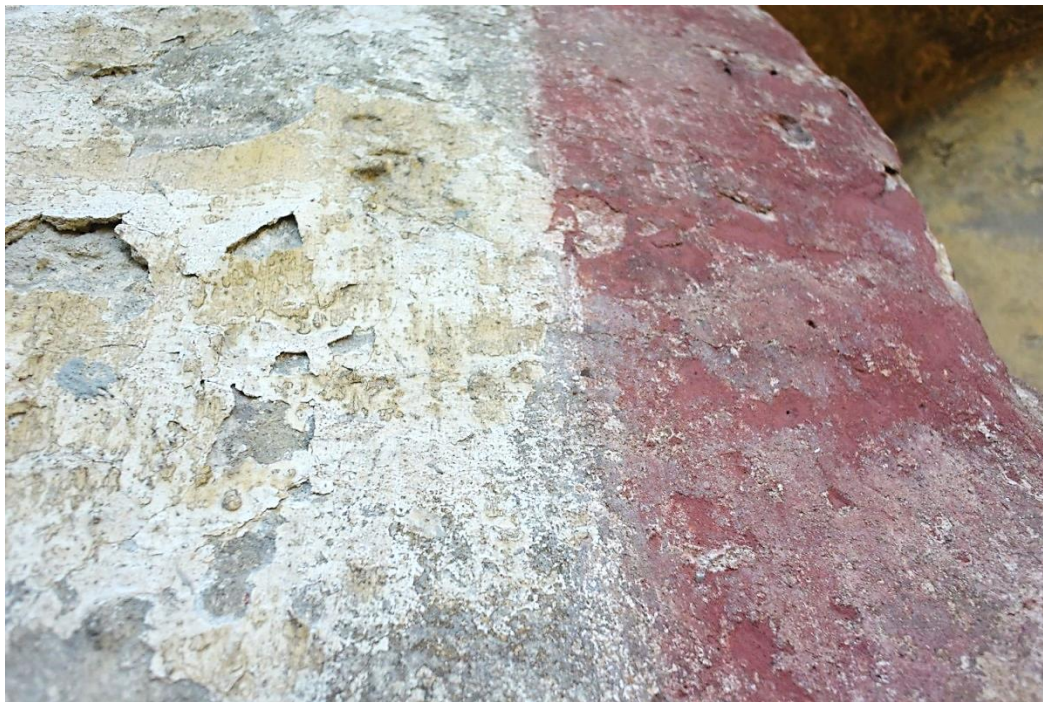
### 1. Situovanie nálezovej situácie - južná fasáda južného krídla

V detaile je viditeľné farebné riešenie fasády riešenej kombináciou okrovej a červenej farby (ide o mylné a zavádzajúce riešenie, kedy je pôvodné primárne bielo-červená kombinácia doplnená o okrovú farebnosť z mladšej vývinovej etapy objektu).

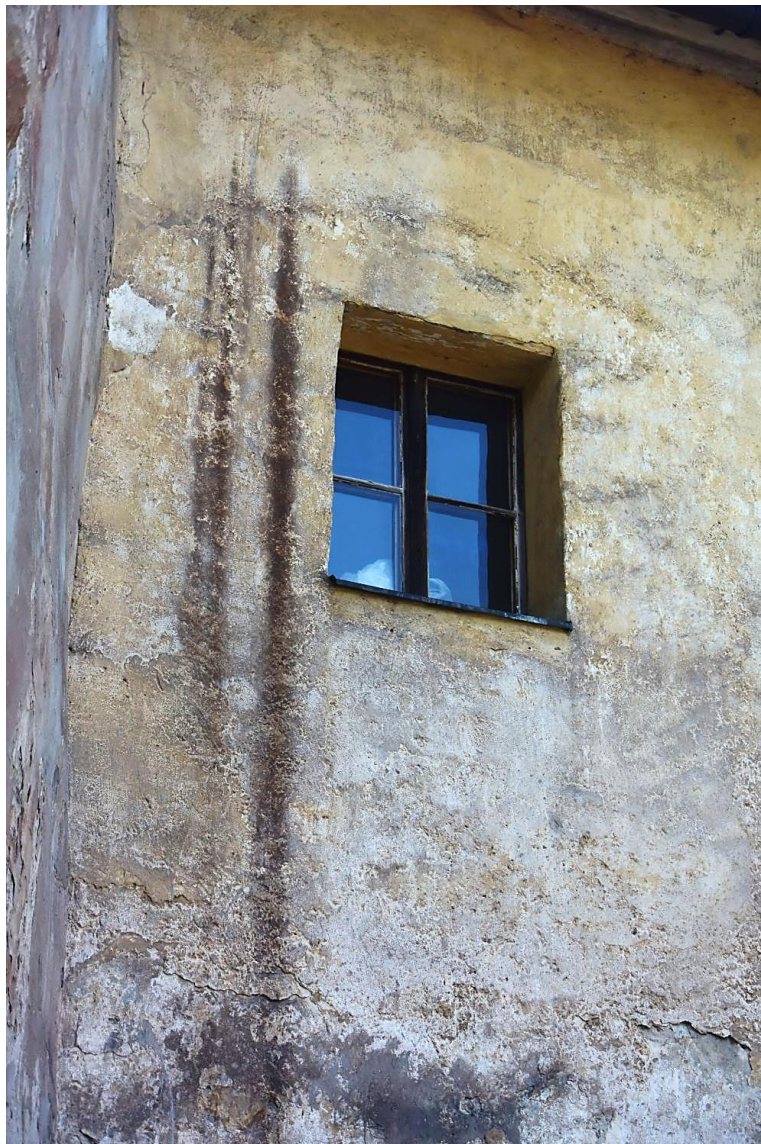
1. Situovanie nálezovej situácie - južná fasáda južného krídla

V reliéfe omietky je viditeľný väčší otvor zo zaklenutím redukovaný pri mladšej prestavbe.

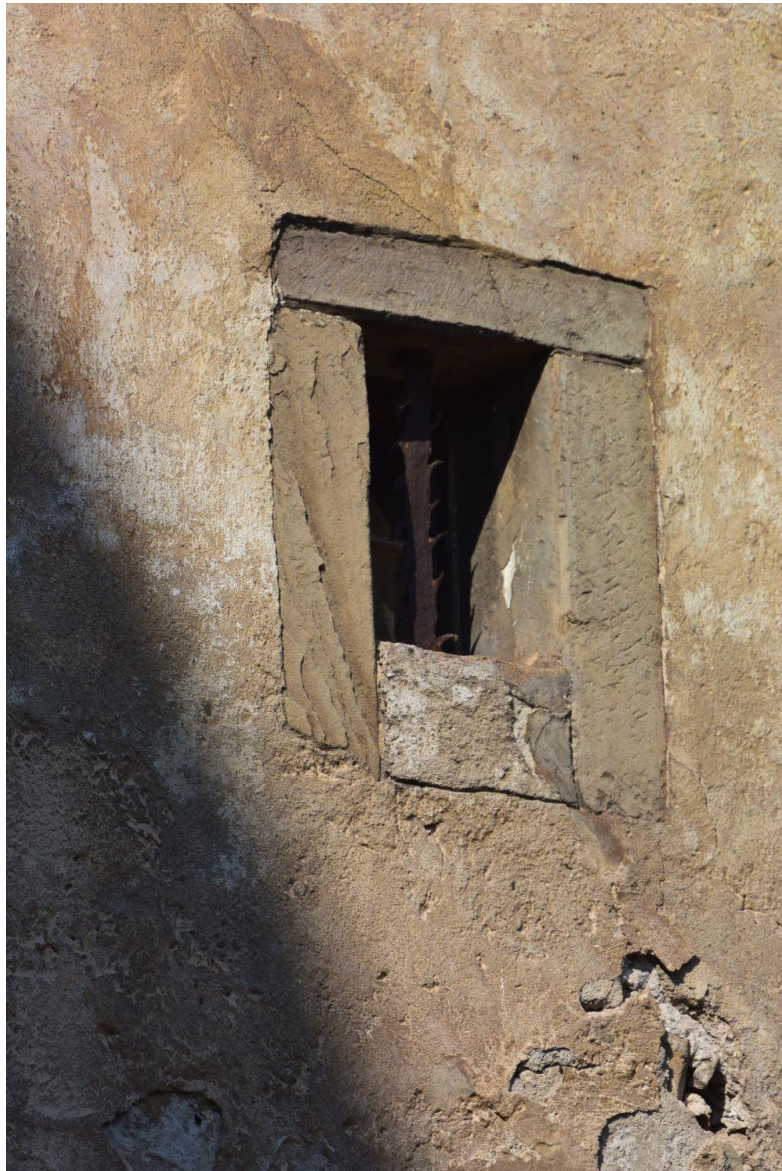
### 1. Situovanie nálezovej situácie - južná fasáda južného krídla

Detail kamenného ostenia bez profilácie osadeného plochým kovovým prútom s tŕňmi miesto mreže.

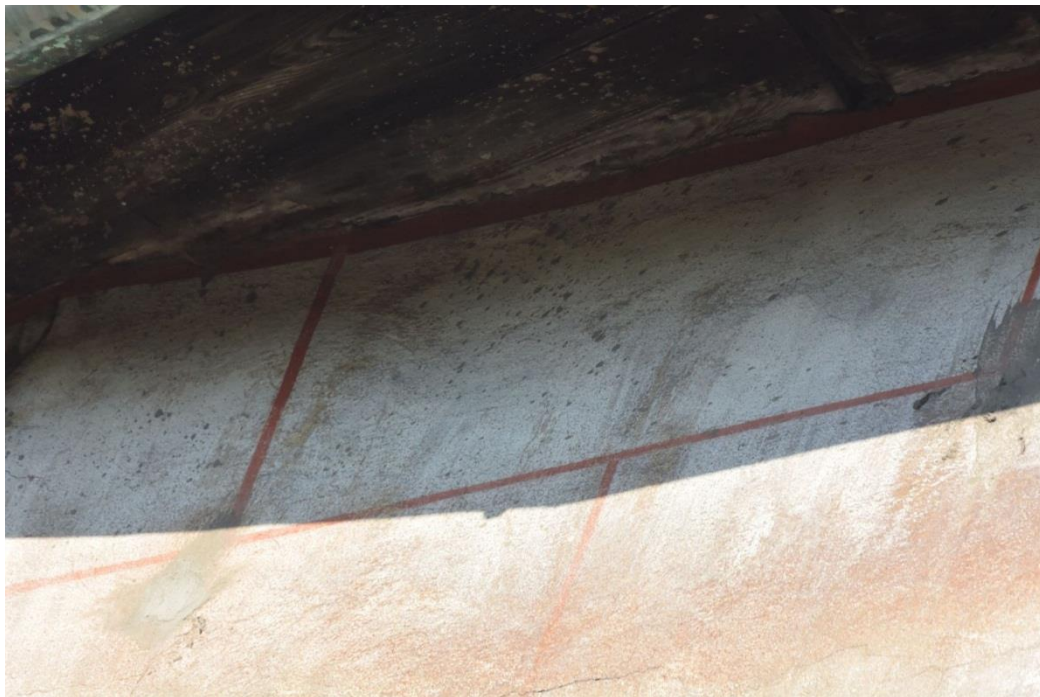
1. Situovanie nálezovej situácie - západná fasáda západnom krídle

Detail dochovanej rekonštrukcie kvádrovania na fasáde.

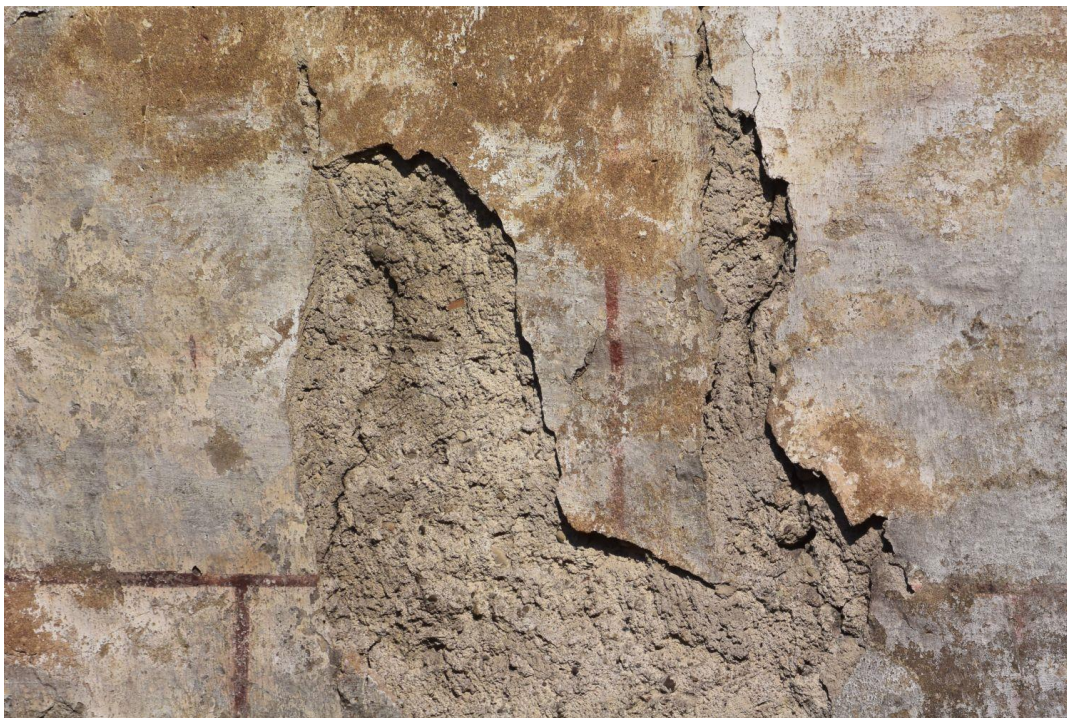
1. Situovanie nálezovej situácie - západná fasáda západnom krídle

Detail poškodenia povrchu omietky - v poškodení je viditeľný fragment jadrovej omietky zo „strhnutým“ povrchom.

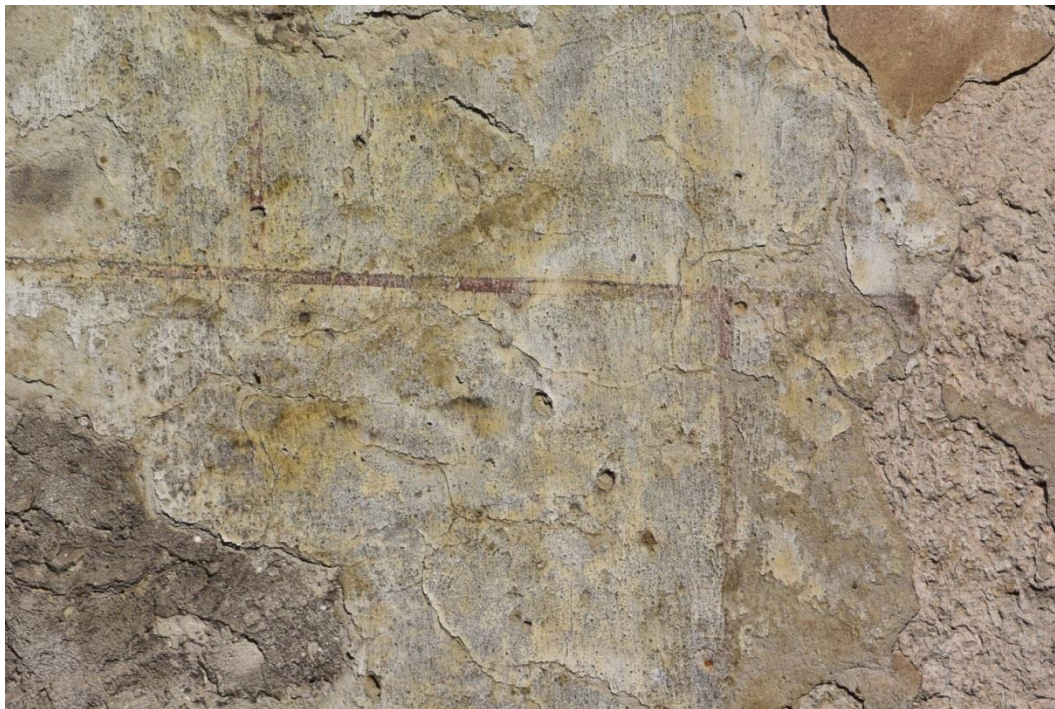
1. Situovanie nálezovej situácie - západná fasáda západnom krídle

Detail postupnej deštrukcie rekonštruovanej omietky s kvádrovaním.

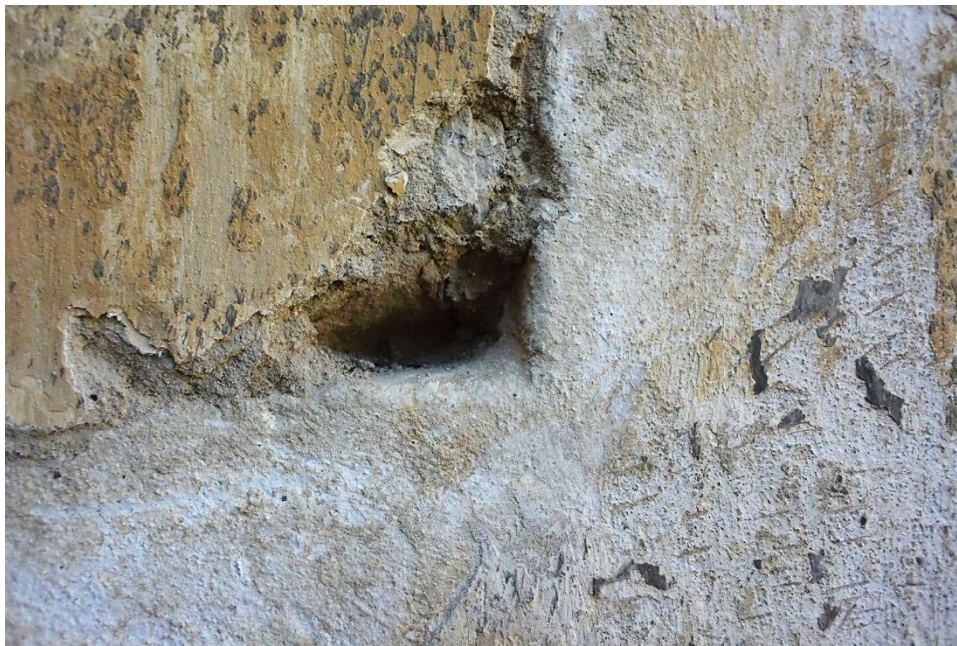
1. Situovanie nálezovej situácie - sonda realizovaná na fasáde prístavby schodiska

. Viditeľné zachytenie ostenia otvoru na múre prestavby.

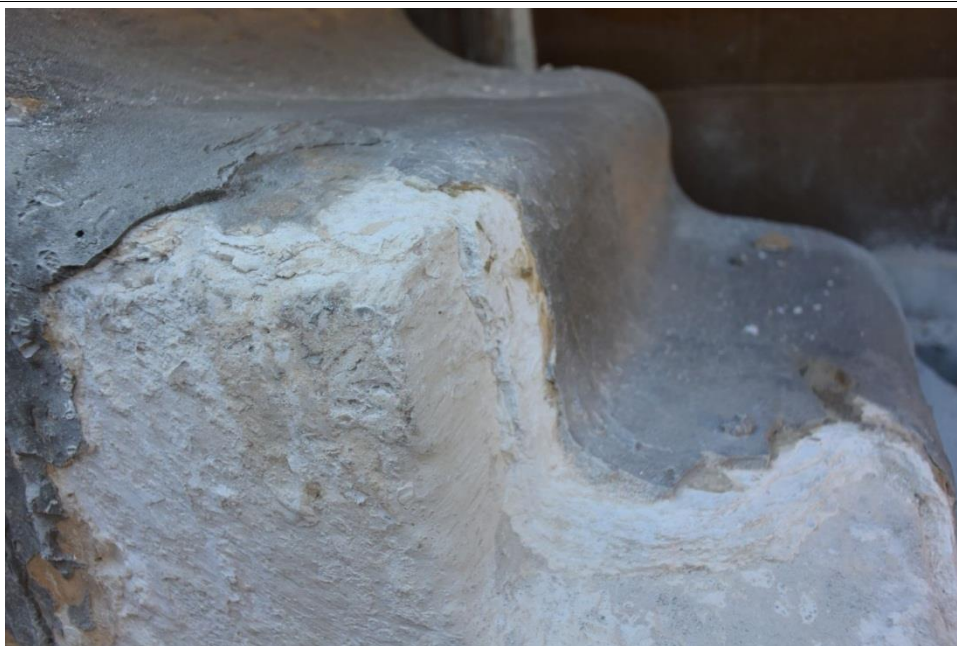
1. Situovanie nálezovej situácie - západná fasáda západnom krídle

Viditeľná hrúbka sekundárnych prevrstvení redukujúcich pôvodnú profiláciu otvoru.

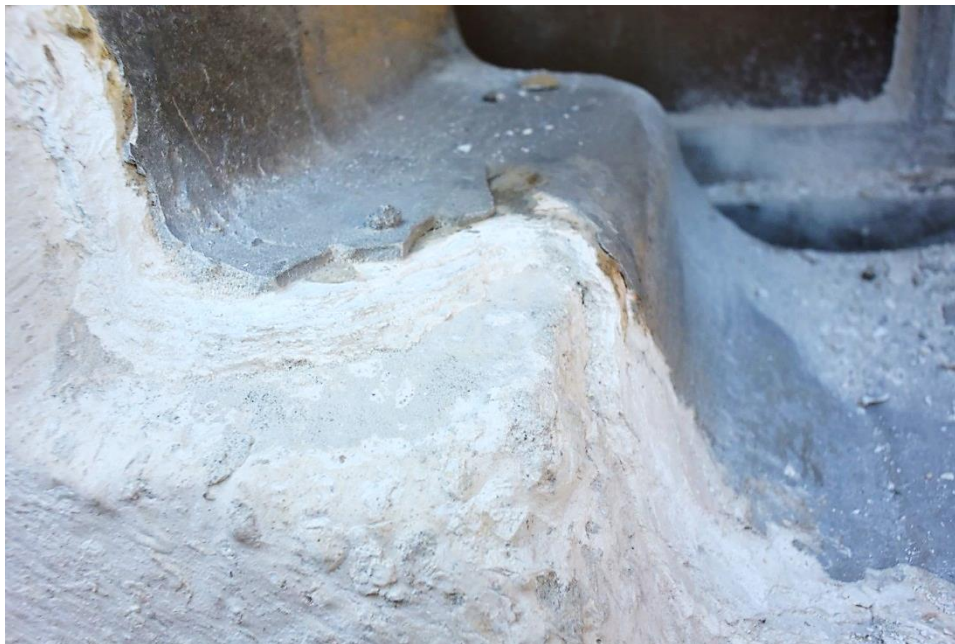
1. Situovanie nálezovej situácie - západná fasáda západnom krídle

Viditeľná hrúbka sekundárnych prevrstvení redukujúcich pôvodnú profiláciu otvoru.

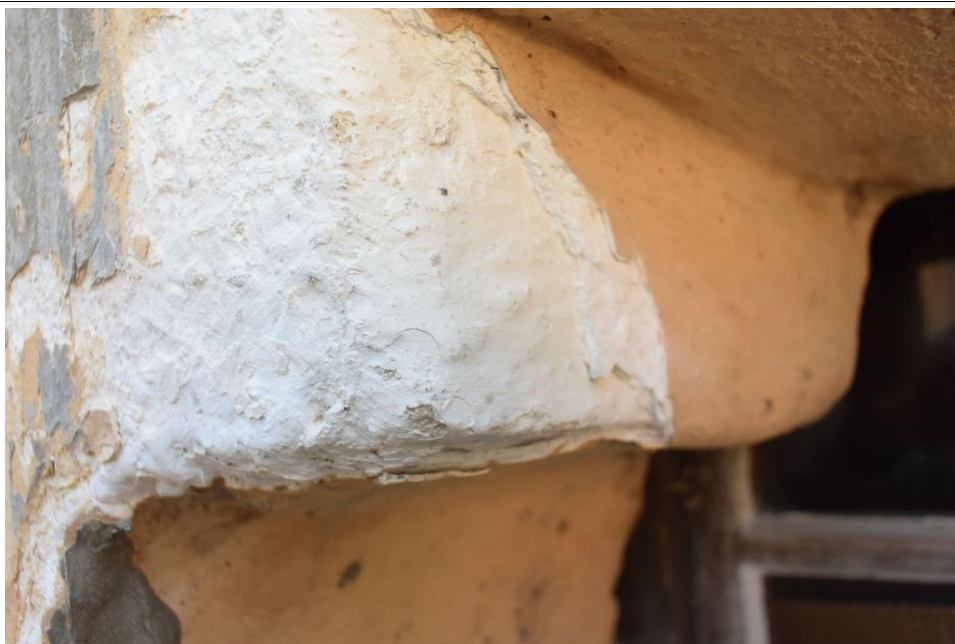
1. Situovanie nálezovej situácie - západná fasáda západnom krídle

Viditeľná hrúbka sekundárnych prevrstvení redukujúcich pôvodnú profiláciu otvoru.

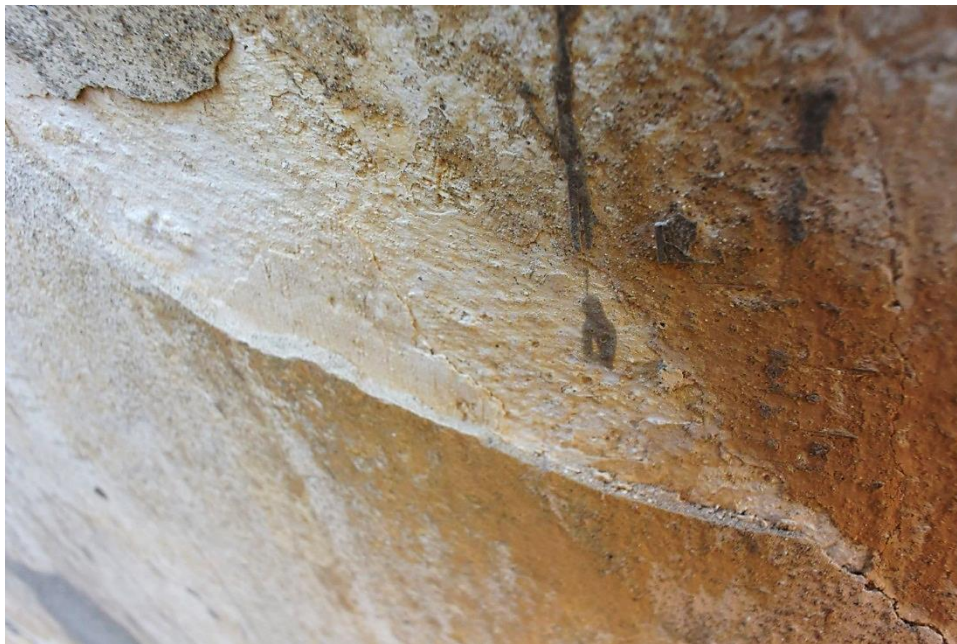
1. Situovanie nálezovej situácie - západná fasáda západnom krídle

Detail pôvodného povrchu omietok na fasáde.

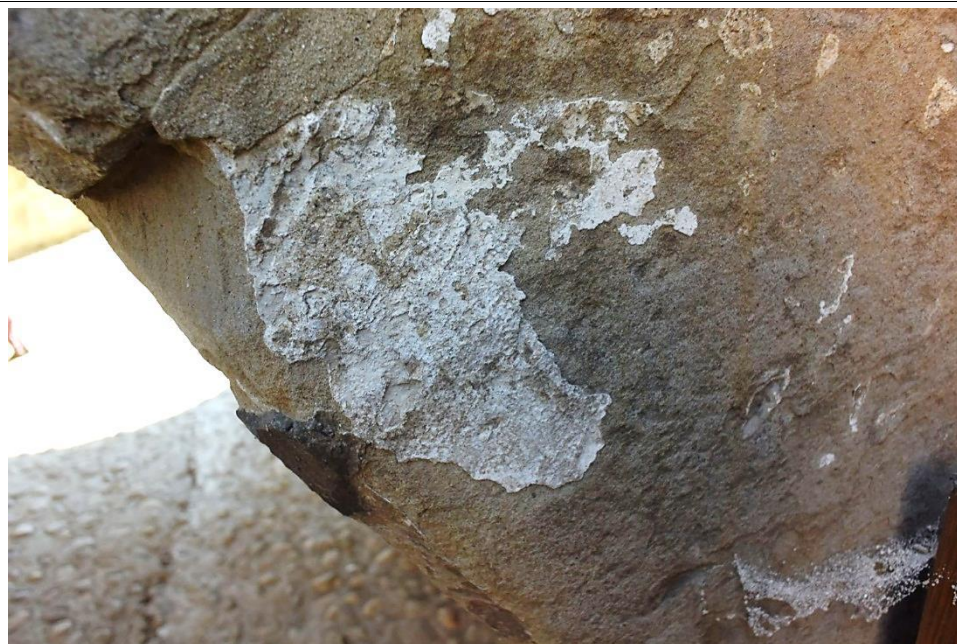
1. Situovanie nálezovej situácie - kamenné ostenie vstupu do podchodu

V detaile sú viditeľné fragmenty bieleho vápenného náteru.

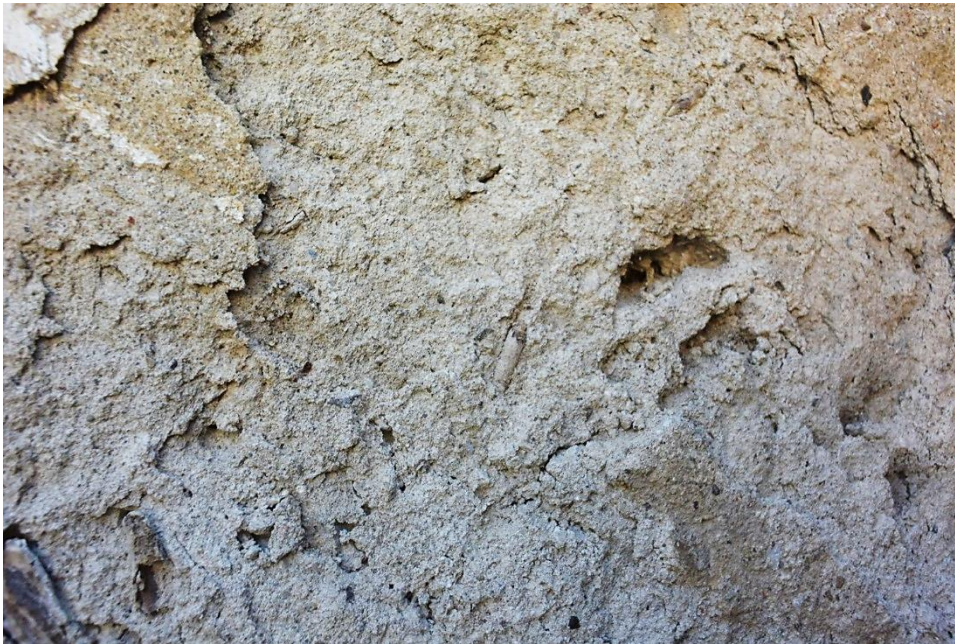
1. Situovanie nálezovej situácie - kamenné ostenie vstupu do podchodu

Detail deštrukcie hmoty kamenného ostenia vstupu do podchodu.

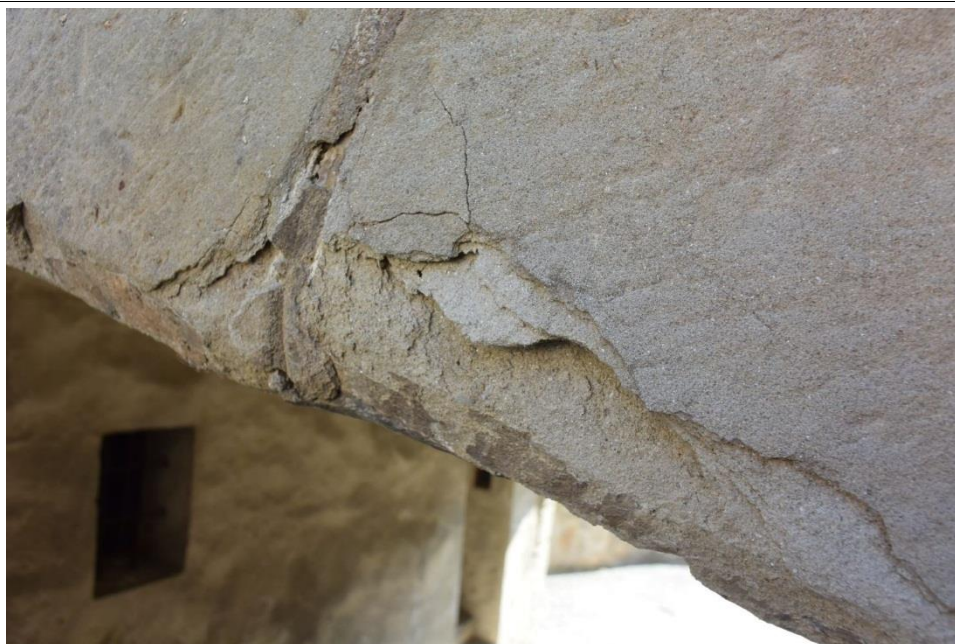
1. Situovanie nálezovej situácie - kamenné ostenie vstupu do podchodu

Detail deštrukcie hmoty kamenného ostenia vstupu do podchodu.

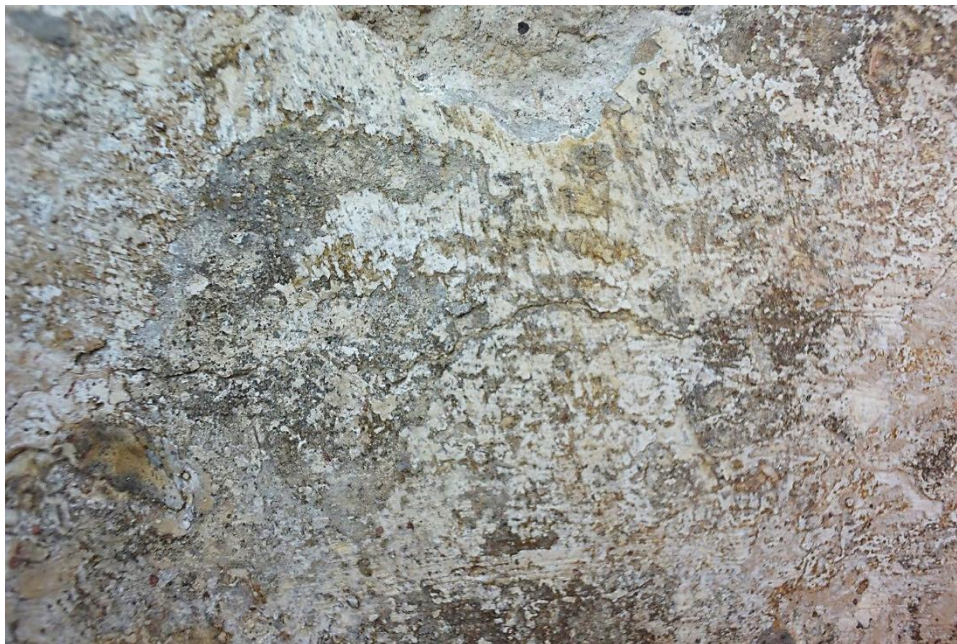
1. Situovanie nálezovej situácie - južná fasáda južného krídla

Detail povrchu zo staršej stavebnej etapy.

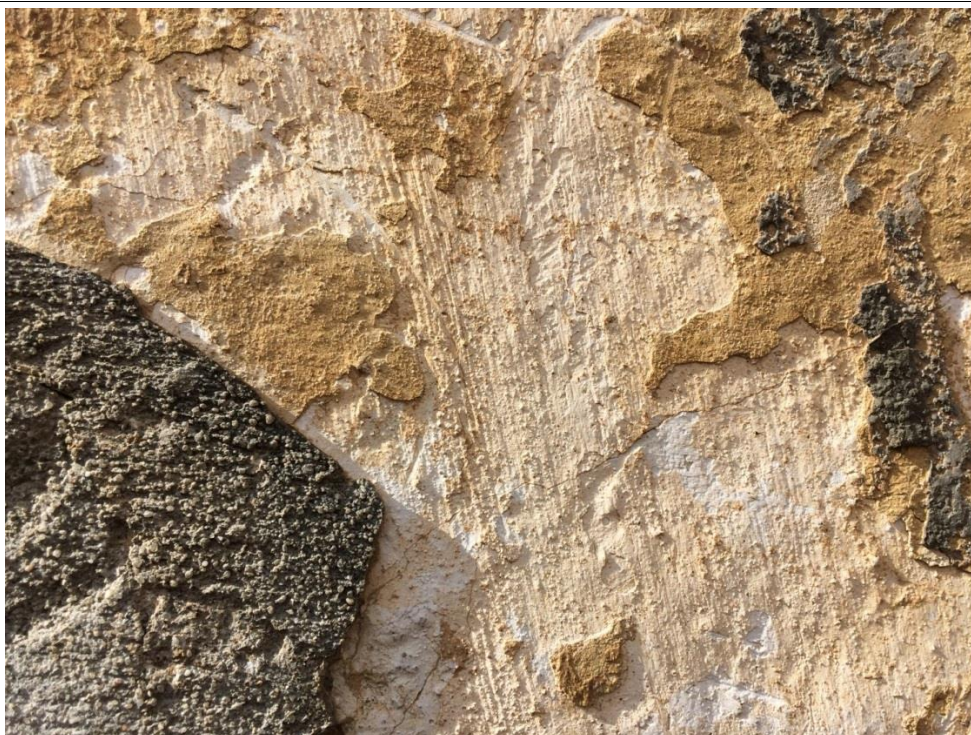
1. Situovanie nálezovej situácie - Východná fasáda západného krídla

Detail finálneho vzhľadu omietky v primárnej polohe pod prevrstveniami.

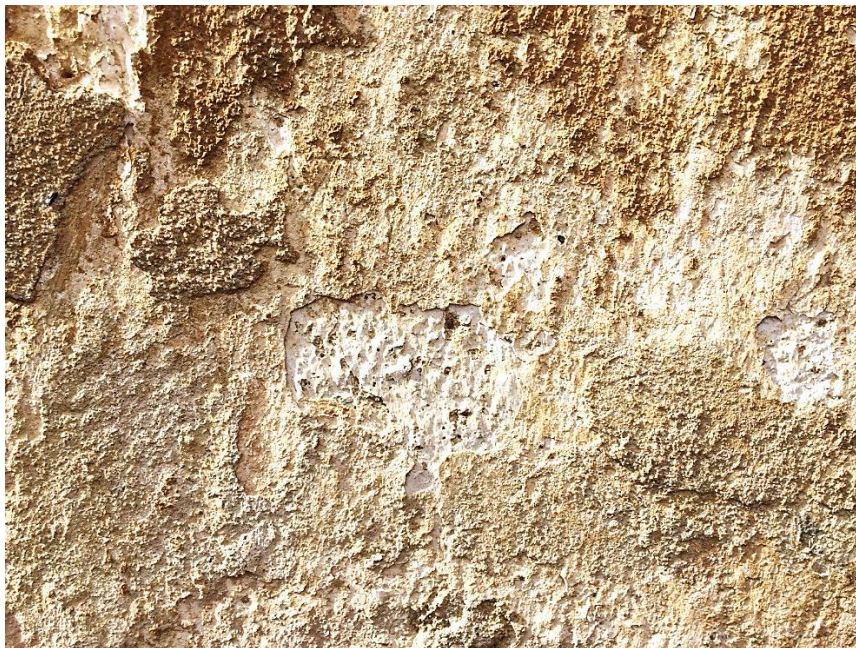
### 1. Situovanie nálezovej situácie - Východná fasáda západného krídla

Detail finálneho vzhľadu omietky v primárnej polohe pod prevrstveniami.

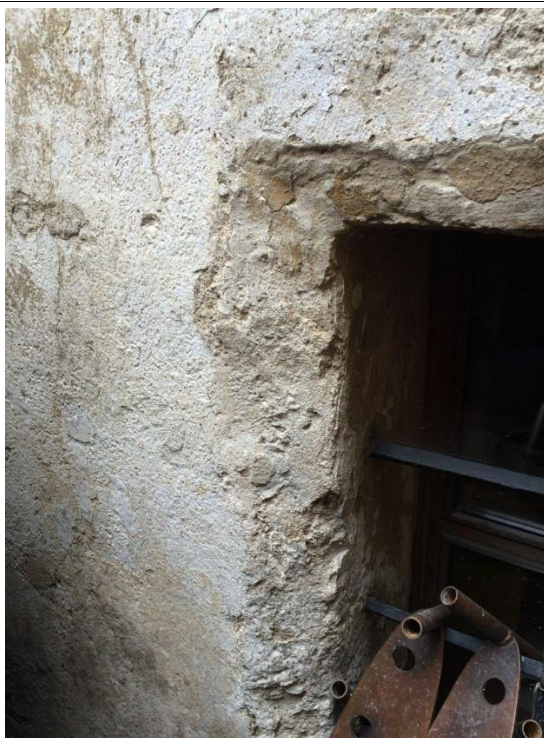
### 1. Situovanie nálezovej situácie - severná fasáda južného krídla

Detail prekrytia ostenia okenného otvoru náterom.

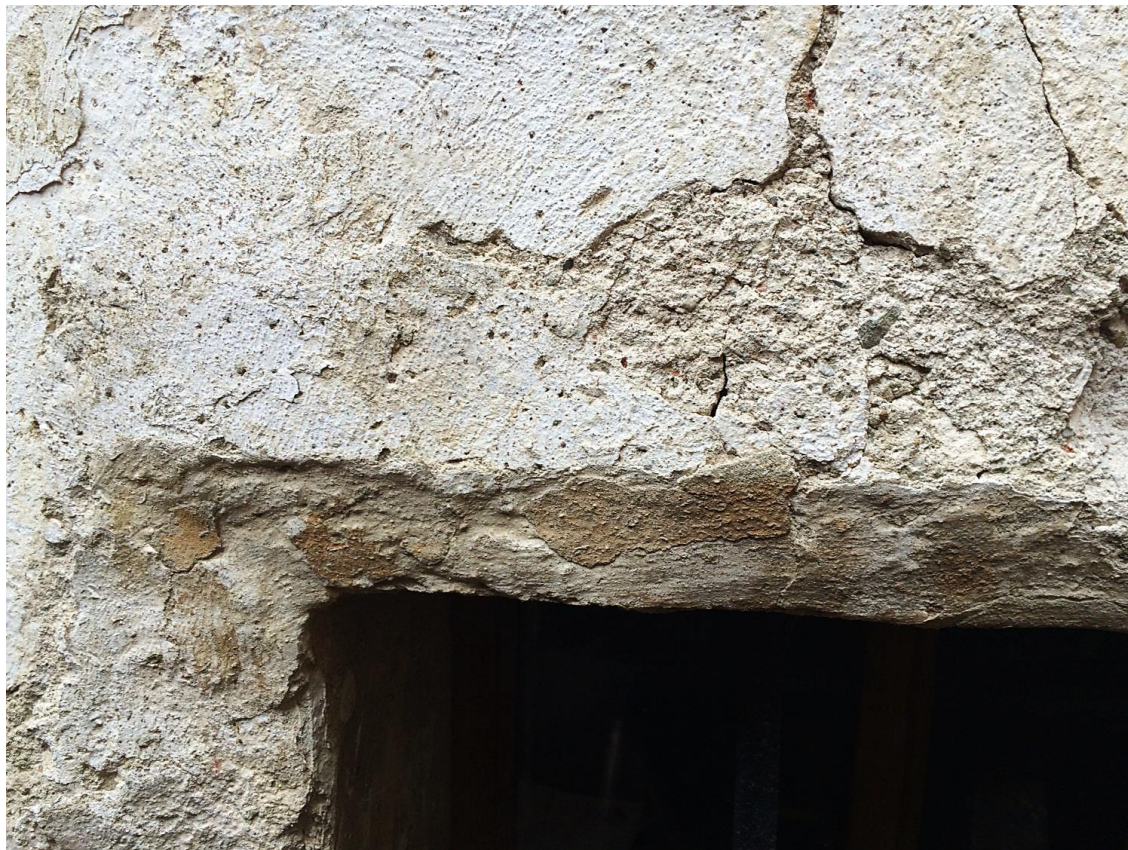
#### 1. Situovanie nálezovej situácie - severná fasáda južného krídla

Detail prevrstvenia a prekrytia plochy ostenia okenného otvoru na fasáde.

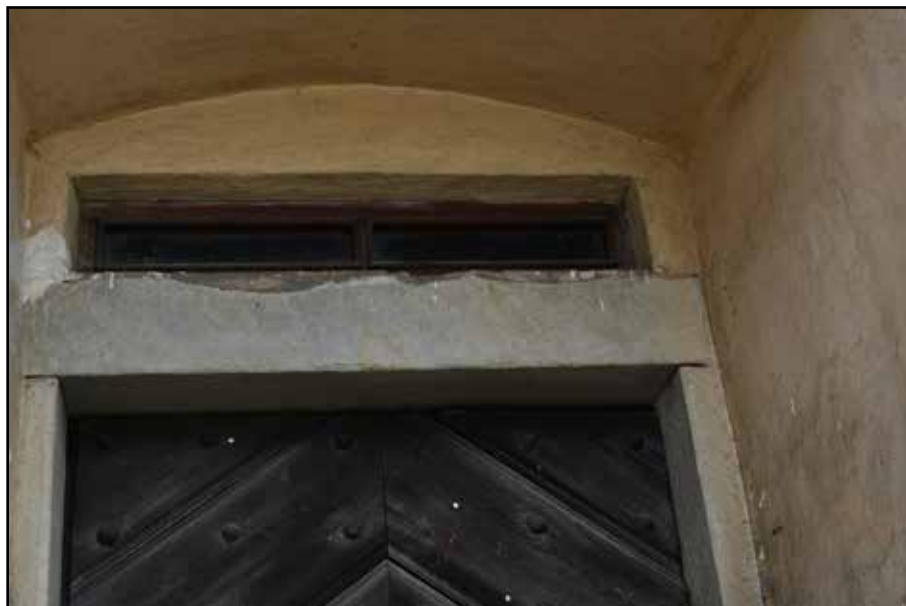
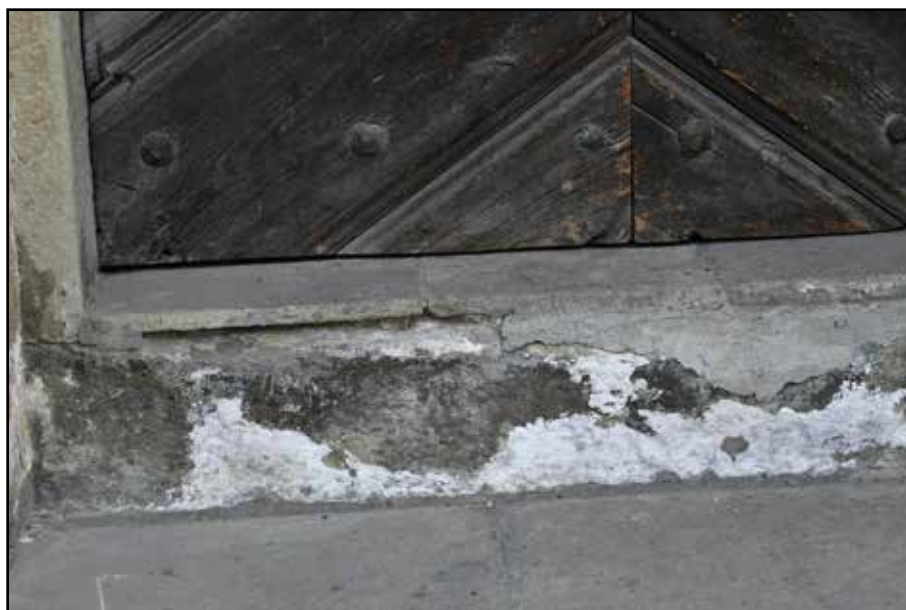
Portál na severovýchodnej fasáde  
- vstup do I. NP

Formy kamenných prvkov portálu sú na viacerých miestach narušené. Poškodenia sú sústredené na vrchnej strane nadpražia a najmä v spodnej časti na bočných osteniach a bloku tvoriacom vstupný prah. Charakter poškodení je hlavne narušenie povrchovej hmoty materiálu z dôvodov pôsobenia poveternostných vplyvov. Pôvodné architektonické formy sú v týchto miestach kompromitované úbytkom kameňa. Povrch je v stave progresívneho zvetrávania aj napriek pravdepodobným ošetreniam v minulosti. V spodnej časti sa nachádzajú zvyšky vápených náterov. Sú sekundárneho charakteru - prevedené aj v hĺbkach narušeného povrchu. Na mnohých miestach vidíme cementové tmely,

ktoré s istotou spôsobili ďalšiu degradáciu povrchu kameňa, na ktorý boli nanesené. Poškodenia sa vo veľkej miere viažu na miesta, kde sa vo vyššej miere zhromažďuje sneh, alebo voda. Tieto podmienky spolu s prirodzenou vlastnosťou pieskovca - zvýšenou nasiakavosťou spôsobujú hlbšie narušenie kamennej hmoty, ktorá sa vo vrstvách oddeľuje od základného bloku.

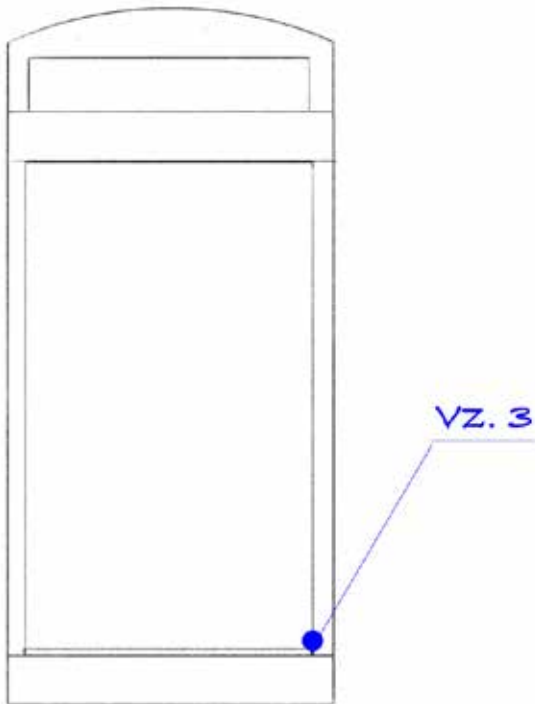
Portál na severovýchodnej fasáde

- miesto odobratej vzorky pre petrografický rozbor

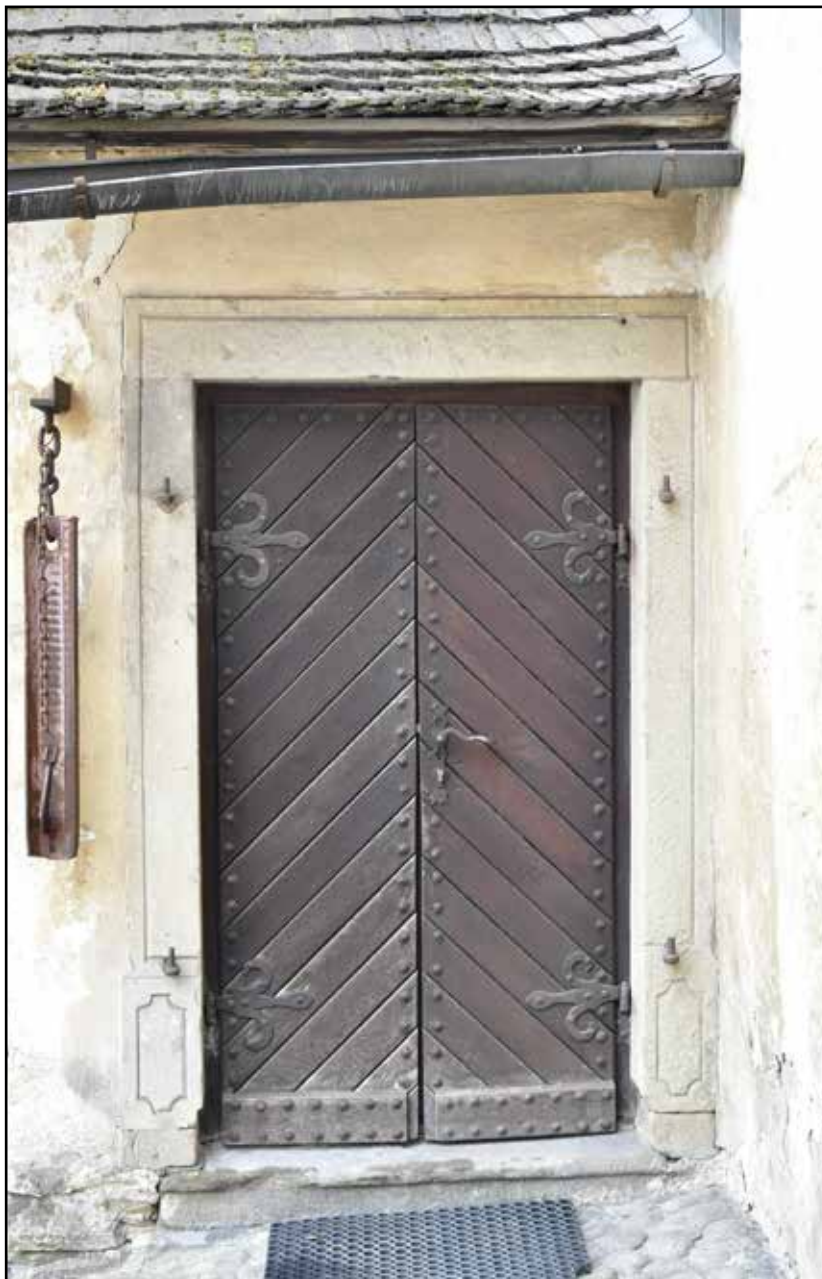
Portál na severovýchodnej fasáde

Pravoúhly vstupný portál je osadený na fasádnej strane muriva. Dverný otvor je vyplnený drevenými dvojkrídlými dverami, tvorenými profilovanými doskami kladenými šikmo z oboch strán smerom k stredu. Drevo je spevnené železnými nýtmi. Dvere sú osadené prostredníctvom železných pántov v rastlinnom tvare. Kovové prvky boli opatrené kováčskou povrchovou úpravou - v súčasnosti na niekoľkých miestach vidíme prestupujúcu koróziu. Na povrchu dverí je zachovaná lazúrna (laková) úprava. Charakter dverí a kovových prvkov naznačuje, že ide o historizujúcu repliku vytvorenú v 20. storočí.

Samotný portál má približne rovnakú hmotu v reze na všetkých kamenných dieloch. Profilácie a tvarové riešenia sú dobre čitateľné aj keď na mnohých miestach doplnené sekundárne. súčasná omietka v okolí je dotiahnutá až ku kamennej hmote. Architektonické riešenie v spodnej časti vykazuje známky možných úprav alebo preosadenia oproti pôvodnému riešeniu.

Na zvyslých osteniach sú približne v jednej štvrtine zvrchu i zospodu osadené železné pánty - pravdepodobne pre osadenie mreže. Hypotetická existencia dverí je nepravdepodobná, osadenie by esteticky narušilo línie profilácií portálu. Kovové prvky sú bez povrchovej úpravy, pokryté korozívnymi produktami - oxidmi železa.

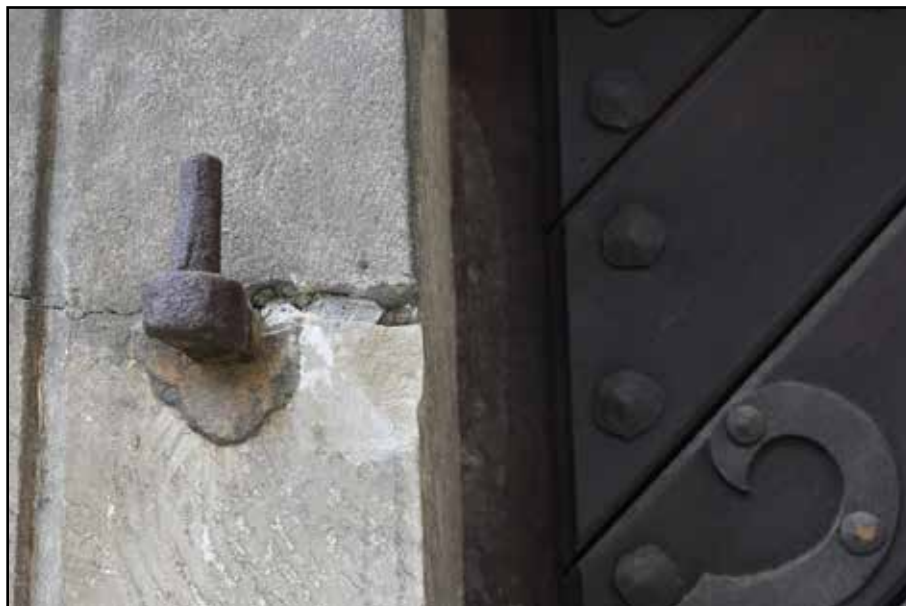
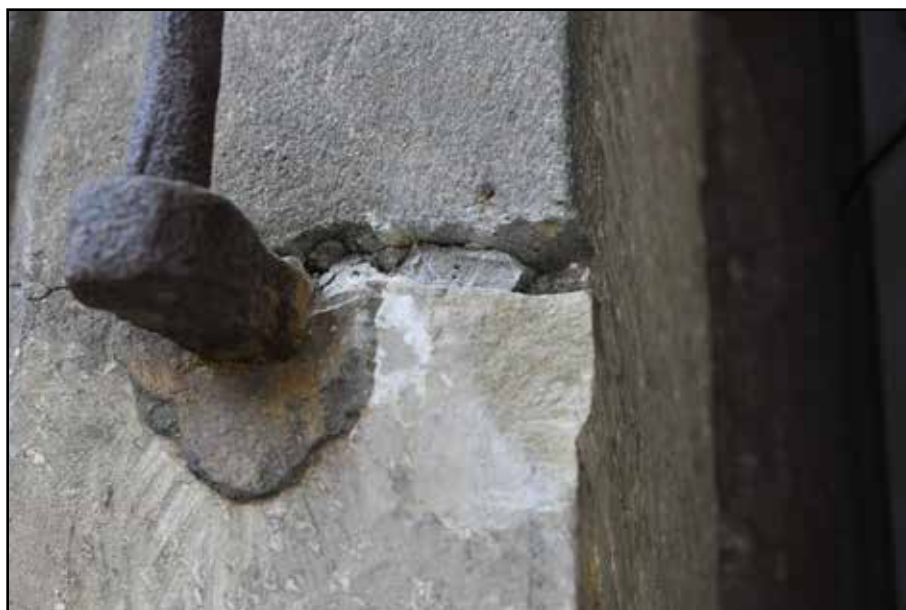
Portál na severovýchodnej fasáde  
- vstup na schodište do II. NP

Formy kamenných prvkov portálu sú na viacerých miestach narušené. Poškodenia sú sústredené na vrchnej strane pravého ostenia, nad osadením železného pántu, kde sa nachádza veľký tmel na báze piesku a cementu. Pánt je na tomto mieste sekundárne osadený do cementovej malty. V spodnej časti je povrch dobre zachovaný, kamenársky rukopis, modelácia a hrany sú dobre čitateľné.

Ľavé ostenie vykazuje poškodenie modelácie a povrchu kamennej hmoty najmä v spodnej časti na sokli. Celkovo je povrch a jeho remeselné spracovanie na ľavej strane zachované horšie.

Nadpražie - preklad je len čiastočne poškodený na povrchu. Modelácia a ostrosť líní je zachovaná v uspokojivej miere. Vačšie poškodenie, spôsobené nevhodným vrtaním diery, je na pravej strane prekladu. Na niekoľkých miestach sú viditeľné tmely na báze piesku a cementu.

Najviac poškodenou časťou portálu je kamenný prvok tvoriaci prah vstupu. Na pravej strane absentuje časť profilu - nosa s polooblúkovým prierezom a na viacerých miestach je profil tvarovo zmenený používaním. Prachové a uhlíkové depozity sa sústreďujú najmä v tejto časti. Ostatné miesta sú pokryté depozitom len v menšej miere.

Na povrchu portálu boli nájdené zvyšky vápenného náteru, väčšie fragmenty tejto povrchovej úpravy sa ukázali na miestach, kde bol odstránený cementovo - pieskový tmel.

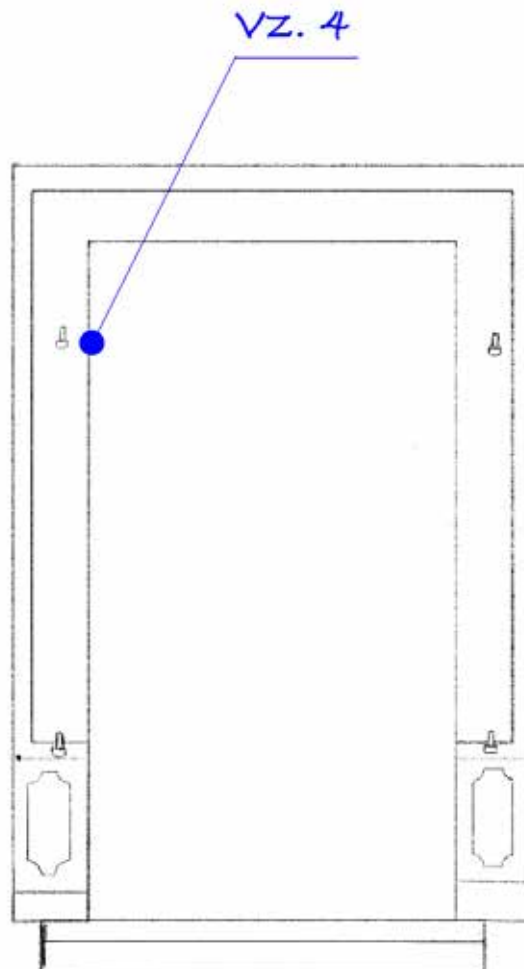
Portál na severovýchodnej fasáde

- miesto odobratej vzorky  
pre petrografický rozbor
