**NÁVRH NA REŠTAUROVANIE PAMIATKY,  
Administratívny trakt  
Oravský Podzámok – Oravský hrad**

Dokumentácia je vypracovaná na základe zámeru správcu pamiatky - Oravského múzea P. O. Hviezdoslava, Hviezdoslavovo nám. č. 1692/7, Dolný Kubín (ďalej len *Správcu*) – obnoviť HRAD v Oravskom Podzámku, ktorý je v Ústrednom registri pamiatkového fondu, nehnuteľných národných kultúrnych pamiatok zapísaný pod č. 237, orien.č.1, súp.č.1, parc.č.1, - pričom konkrétne sa jedná o pamiatkový objekt tzv. Administratívny trakt.

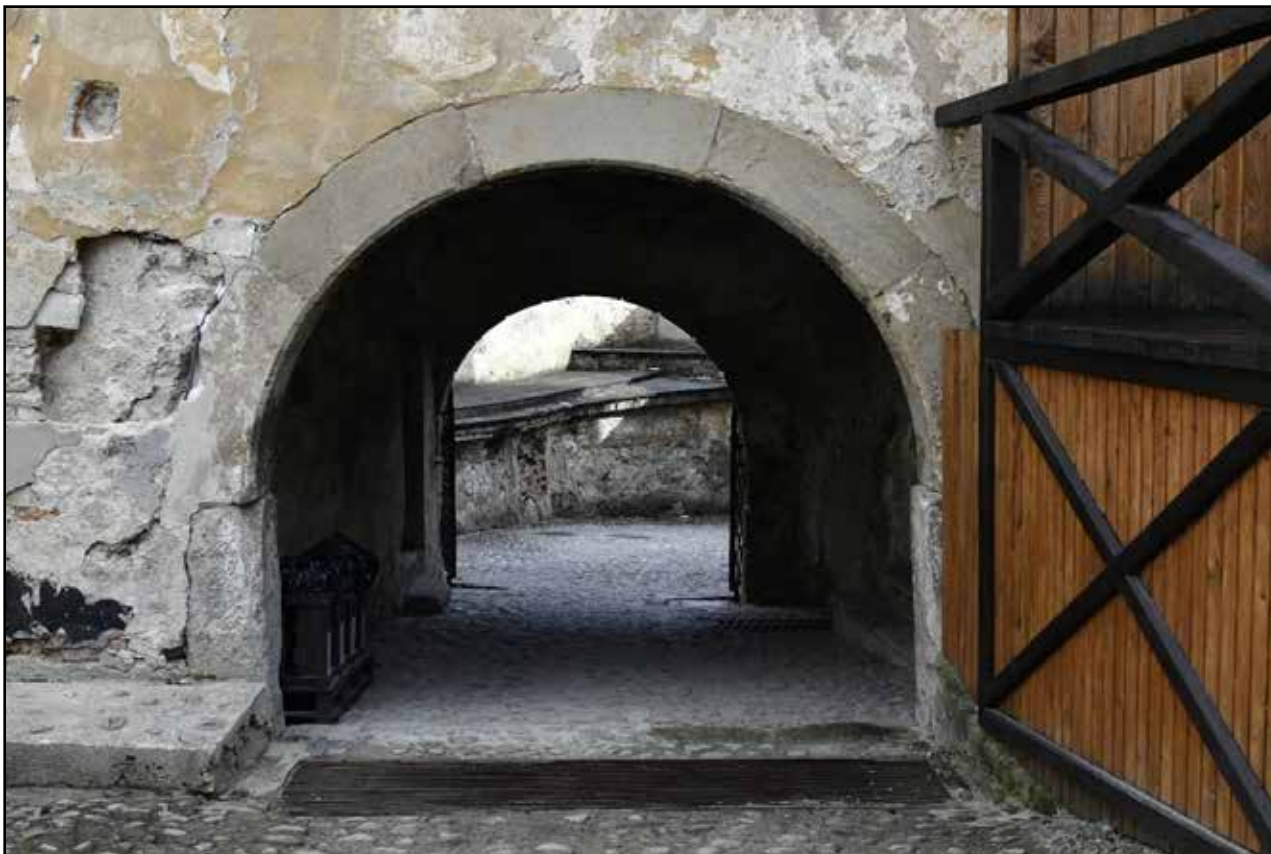
Portál na severozápadnej fasáde - vstup do podjazdu

Vstupný portál zaklenutý plným oblúkom je osadený na fasádnej strane muriva. Vnútorňý otvor je bez výplne. V hmote nie sú osadené žiadne kovové prvky ani zahĺbenia naznačujúce osadenie brány alebo mreže v minulosti. Na základe dostupných prameňov bola predmetná tzv. tretia brána, ktorej súčasťou je i ostenie portálu, osadená padacím mostom. Tento prvok sa zrejme nachádzal z druhej strany podjazdu - dnes je na tejto južnej fasáde portál tvorený omietkou vytvarovanou do podoby armovania.

Samotný portál má v reze približne štvorcový tvar na všetkých kamenných dieloch. Kamenné ostenie pozostáva zo siedmich častí. Na dva zvislo postavené kvádre dosadajú na každej strane po dva oblúkové segmenty, ktoré sú v strede vzopreté širokým klenákom. Dĺžka jednotlivých segmentov je približne rovnaká. Z čelného pohľadu pôsobí dĺžkový pomer všetkých dielov proporčne rovnako. Tvarové riešenia sú čitateľné aj keď na mnohých miestach poškodené alebo doplnené sekundárne. Posuny v línii jednotlivých na seba osadených blokov sú viditeľné na troch miestach, na mieste prechodu klenáku do ľavej i pravej strany a na mieste dosadania časti oblúka na ľavú zvislú oporu. Menší posun je aj na náprotivnej strane v súbehu pravej opory a oblúka. Súčasná omietka v okolí je dotiahnutá až ku kamennej hmote. V spodnej časti pravého zvislého ostenia je ku kameňu pripojený betónový stupeň vysoký cca 20 cm. Nad oblúkom portálu bola bola pri sondáži pre architektonicko-historický výskum objavená línia v omietke, kopírujúca oblúk cca 20cm od línie kameňa

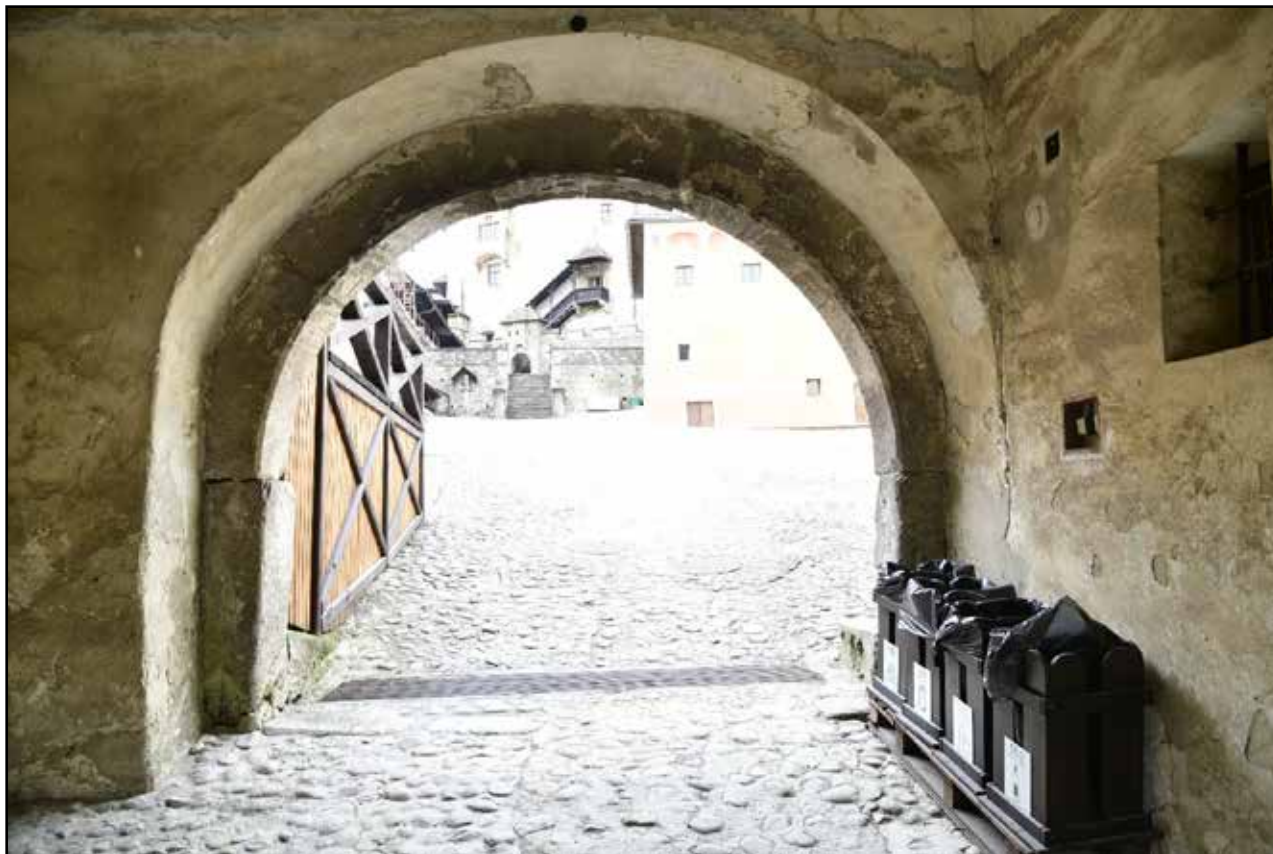
Portál na severozápadnej fasáde - vstup do podjazdu

Povrch kamennej hmoty a pôvodné formy sú na mnohých miestach poškodené. Hrany kamenných blokov alebo skosenia sú prerušované miestami s úbytkom kameňa. Aj rovinné plochy s kamenárskym rukopisom sú na mnohých miestach pod pôvodnou niveloletou - kameň sa dlhodobým pôsobením poveternostných vplyvov odlupuje vo vrstvách. Na povrchu vidíme aj vrstvy depozitov. V spodnej časti oboch zvislých ostení sa okrem úbytku kamennej hmoty nachádza aj biokorózia - zelený povlak. Tento problém naznačuje zvýšenú vlhkosť v spodnej časti.

Na povrchu portálu boli nájdené zvyšky vápenného náteru, aj stopy po novších farebných úpravách. Farebné úpravy sa nachádzajú aj na poškodenom povrchu, ide o sekundárne vrstvy.

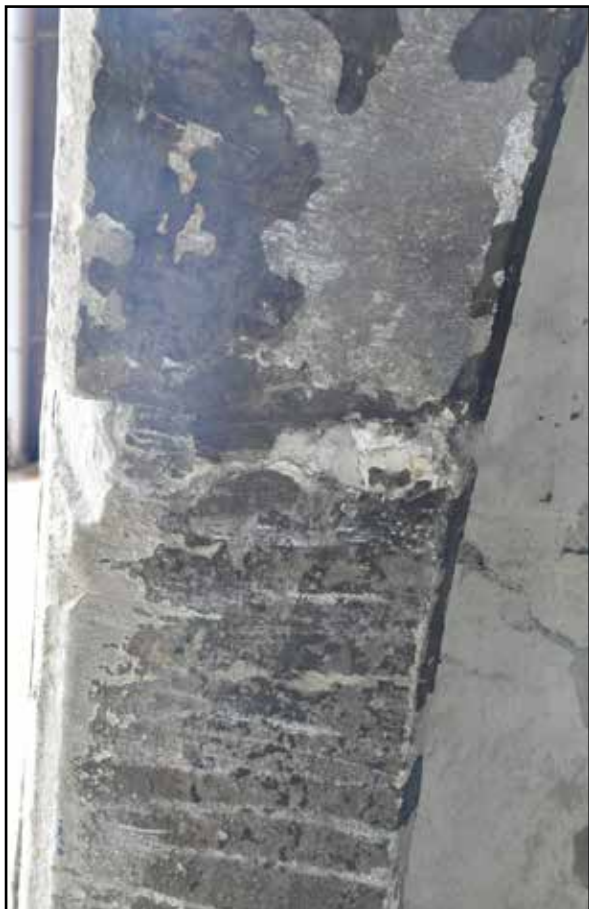
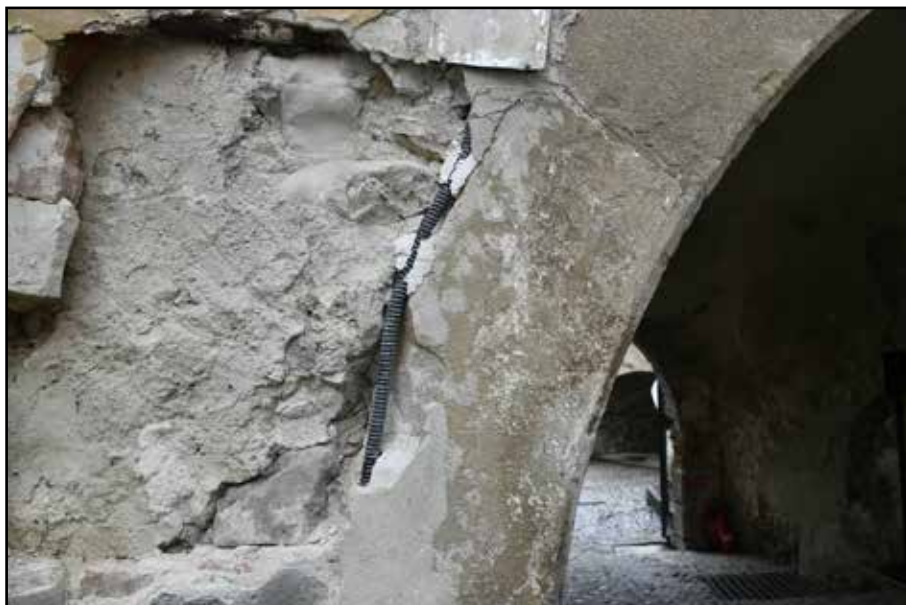
Portál na severozápadnej fasáde  
- vstup do podjazdu

- detaily poškodenia - chýbajúca kamenná hmota

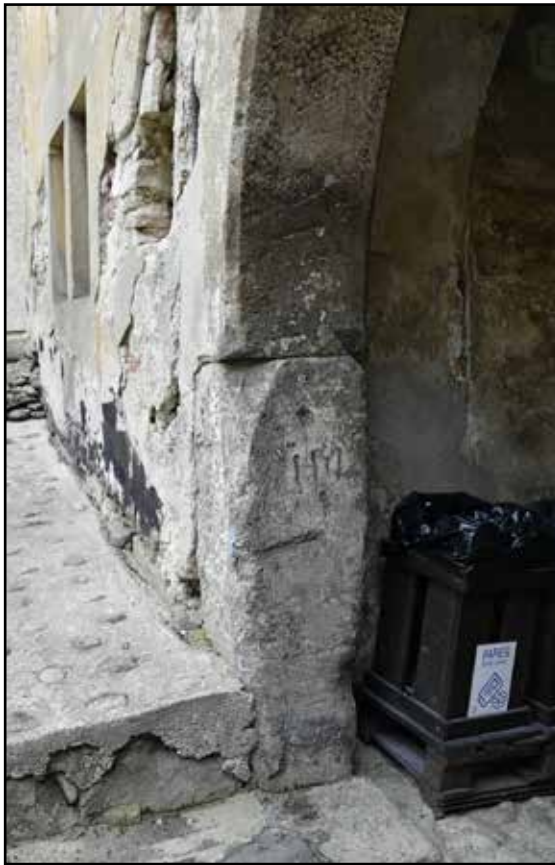
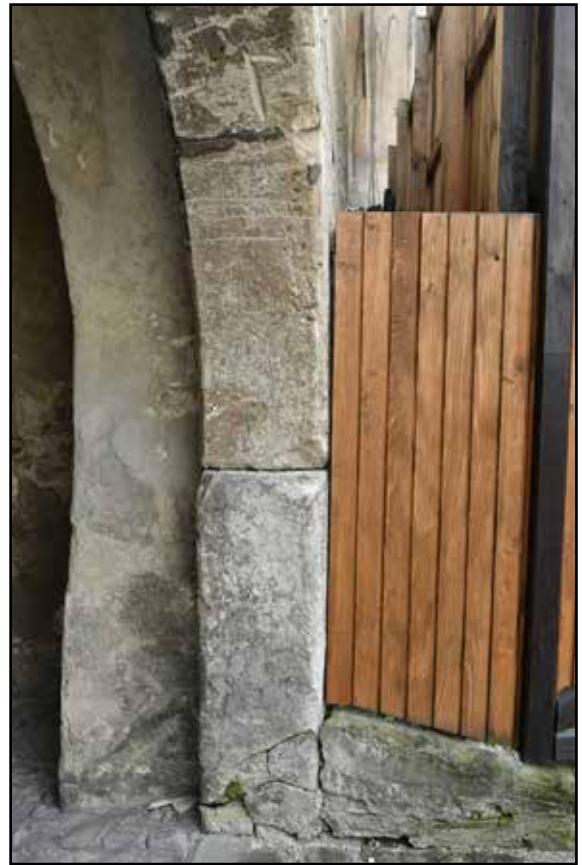
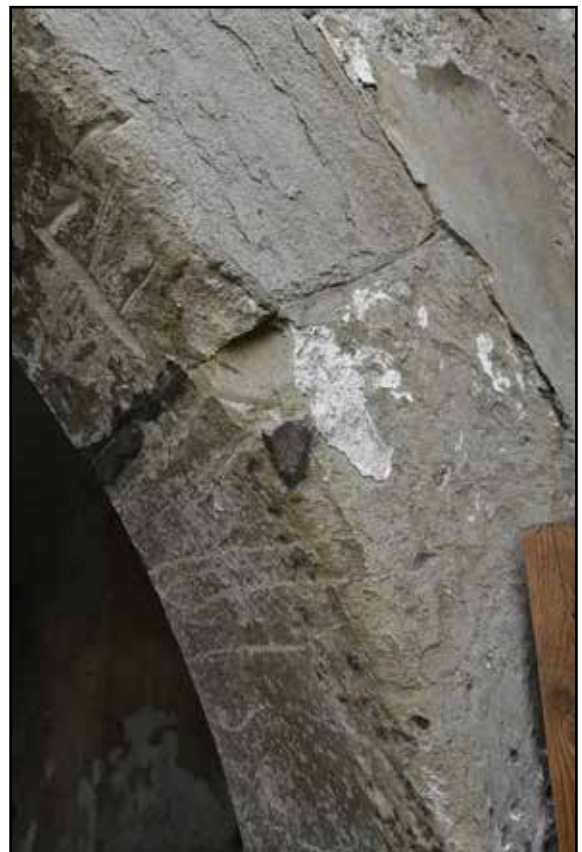
Portál na severozápadnej fasáde  
- vstup do podjazdu

- detaily poškodenia - chýbajúca kamenná hmota

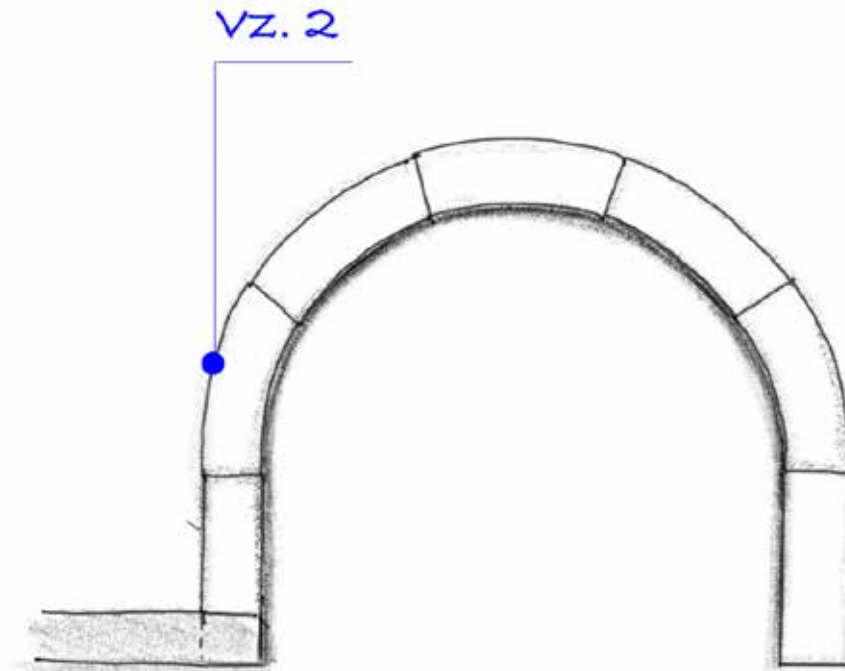
Portál na severozápadnej fasáde  
- vstup do podjazdu

- miesto odobratej vzorky pre petrografický rozbor.

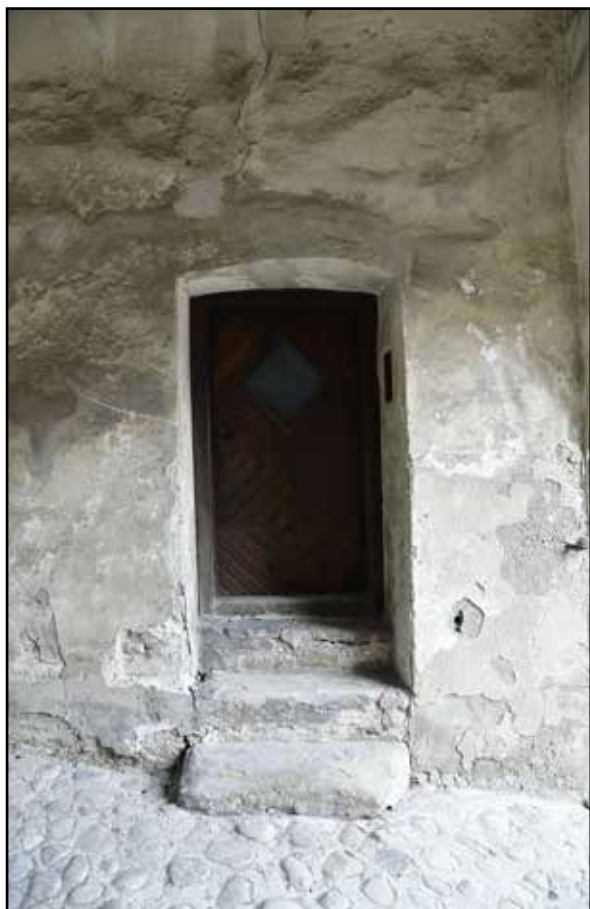
Schody v podjazde

Tri kvadratické kamenné stupne vedú k vstupu do objektu s omietkovým ostením a drevenou zárubňou a dverami.

Stupne sú poškodené povrchovo aj absenciou kamennej hmoty v dôsledku používania. Na mnohých miestach vidíme viazané depozity, sekundárne doplnky a tmely, ale súčasný stav je najmä výsledkom nedostatočnej starostlivosti a pôsobenia poveternostných vplyvov.

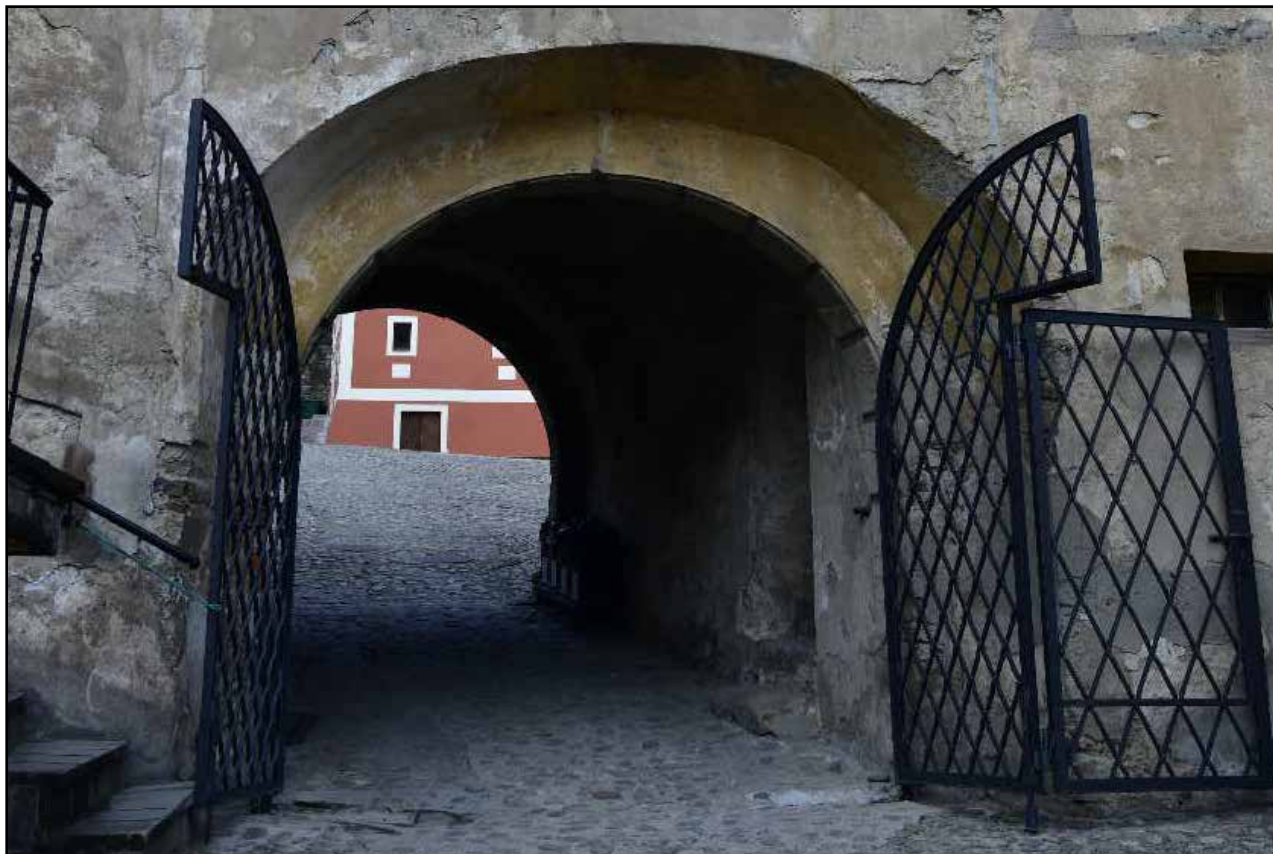
Portál na juhovýchodnej fasáde - vstup do podjazdu.

Portál bol zrejme dodatočne upravený pri pamiatkovej obnove. Ostenia sú tvorené omietkou - predpokladáme riešenie stavu a celkovej situácie počas realizácie prác na obnove fasádnych omietok.

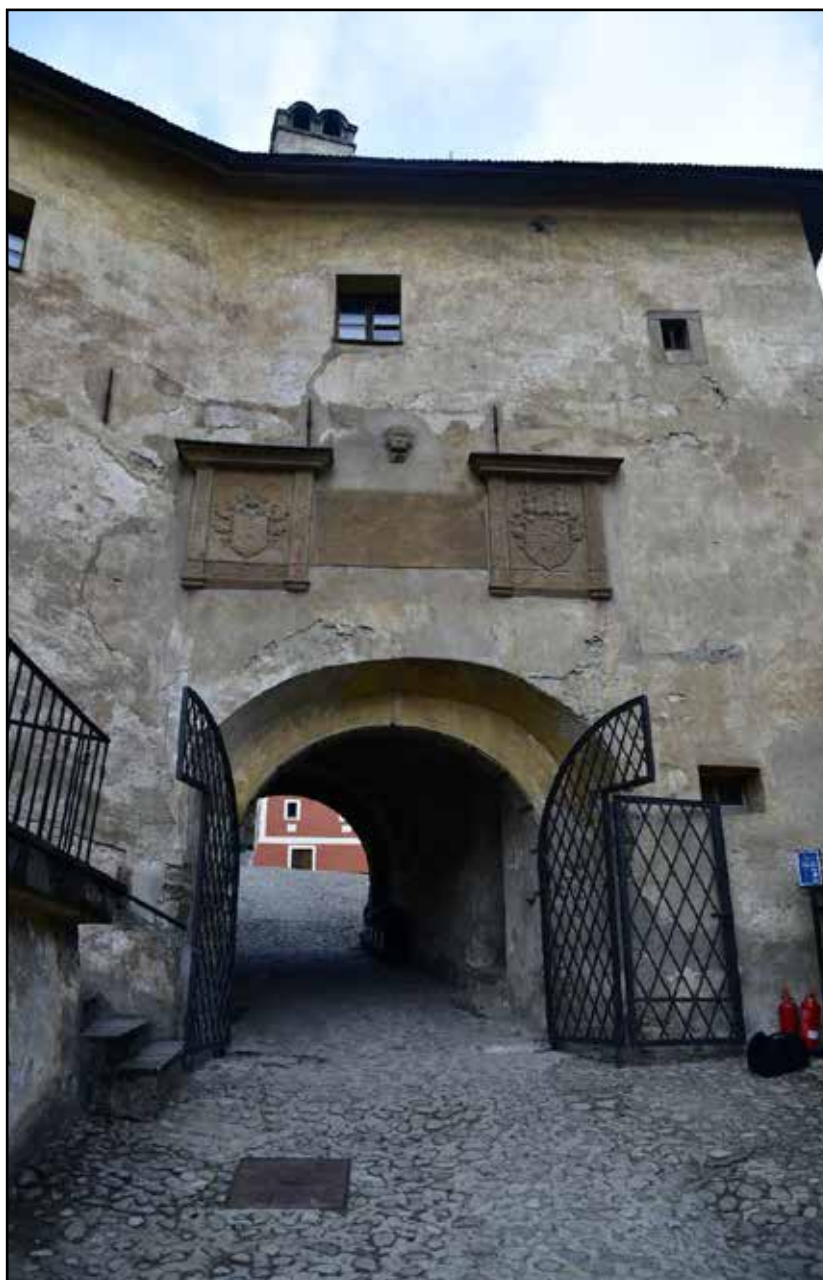
Juhovýchodná fasáda  
- celkový pohľad na vstup  
do podjazdu a kamenné  
članky v bezprostrednej  
blízkosti.

Z tohto pohľadu vidíme  
osadenie kamenných  
erbov, nápisovej dosky a  
reliéfu hlavy leva v rovna-  
kej vrstve omietky, ktorá  
sa viaže k novším staveb-  
ným úpravám. Na prvý  
pohľad je pravdepodobné  
osadenie (resp. opätovné  
osadenie) týchto kamen-  
ných prvkov v niektorom z  
mladších období (pol. 20.  
stor.). Malé okienko z mre-  
žou je súčasťou fasády a  
pravdepodobne jeho oste-  
nia sú v súčasnosti jediné  
zachované kamenné prvky  
na oknách.

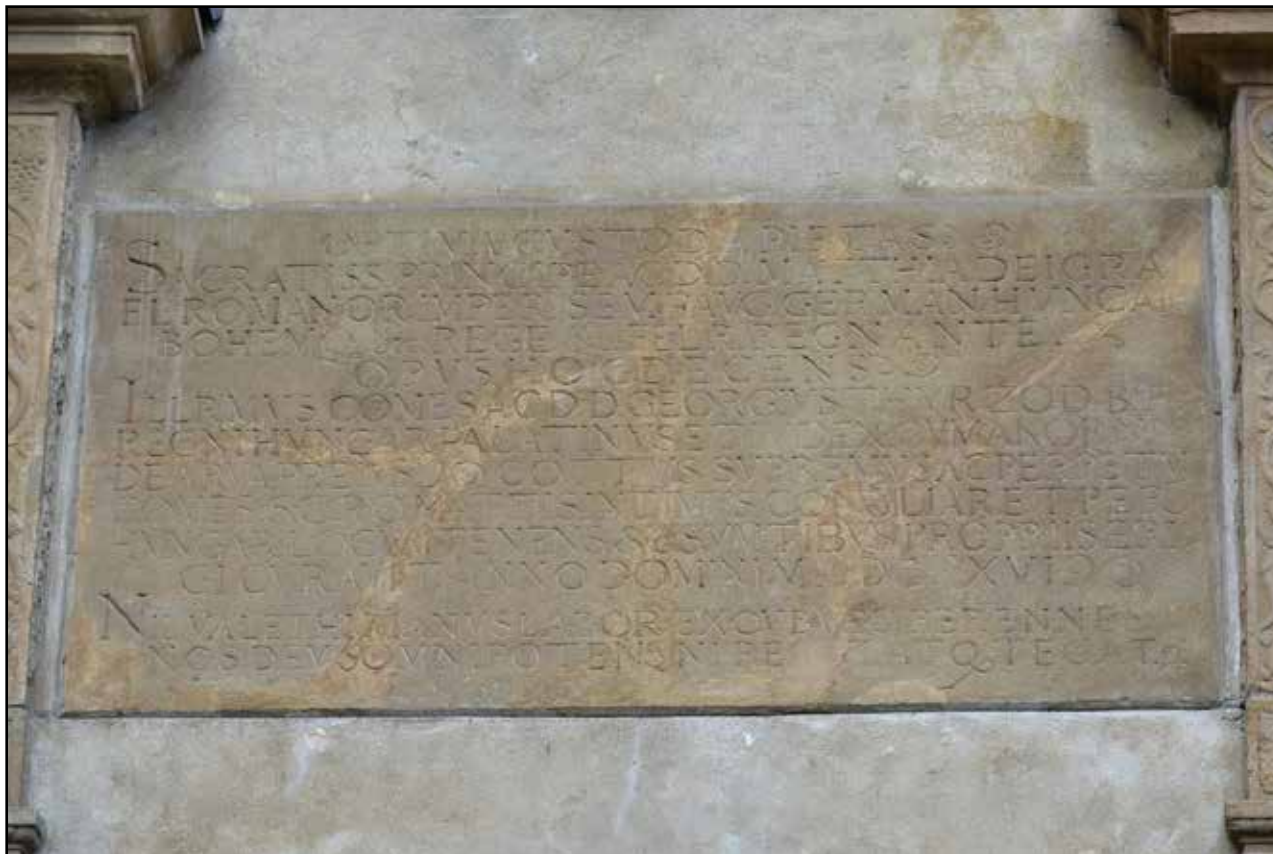
Erby na juhovýchodnej fasáde objektu.

Na povrchu vidíme línie pretmelených prasklín hmoty kamennej platne a farebný rozdiel doplnov a originálu.

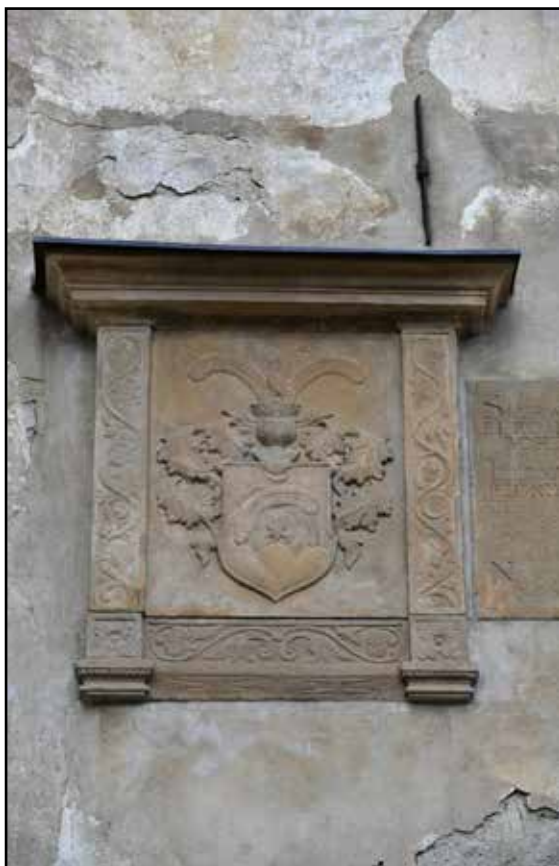
Erby na juhovýchodnej fasáde objektu.

Na povrchu vidíme línie tmelov a farebný rozdiel doplnov a originálu.

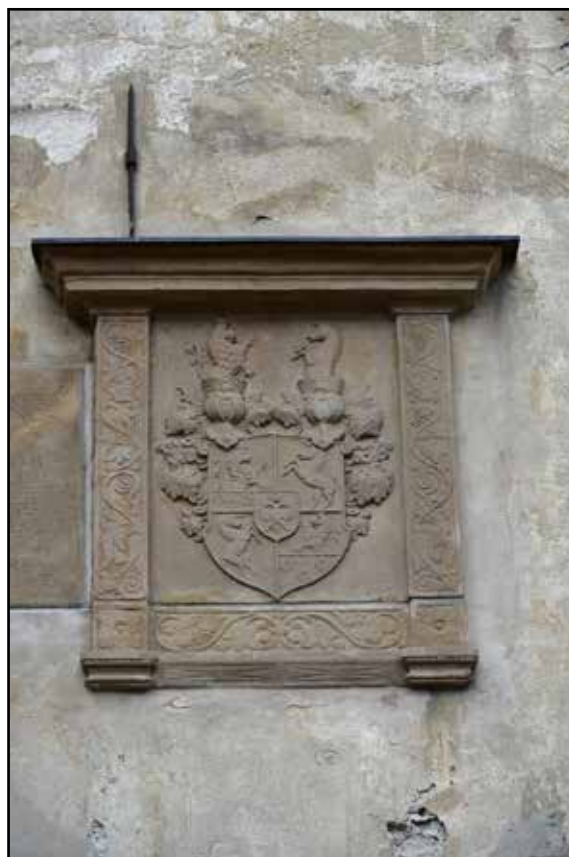
Erby na juhovýchodnej fasáde objektu.

Na povrchu vidíme línie tmelov a farebný rozdiel doplnov a originálu.

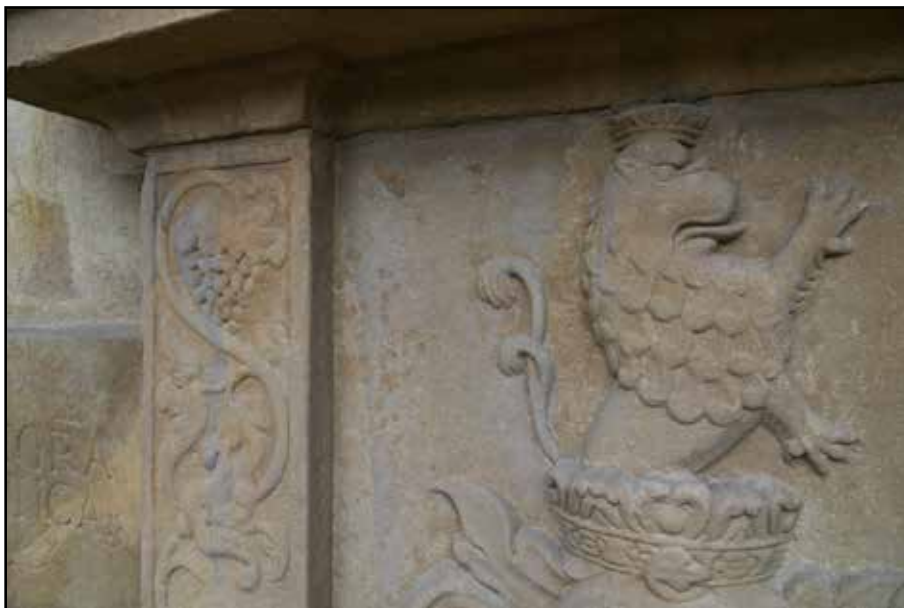
Erby na juhovýchodnej fasáde objektu.

Na povrchu vidíme línie tmelov a farebný rozdiel doplnov a originálu.

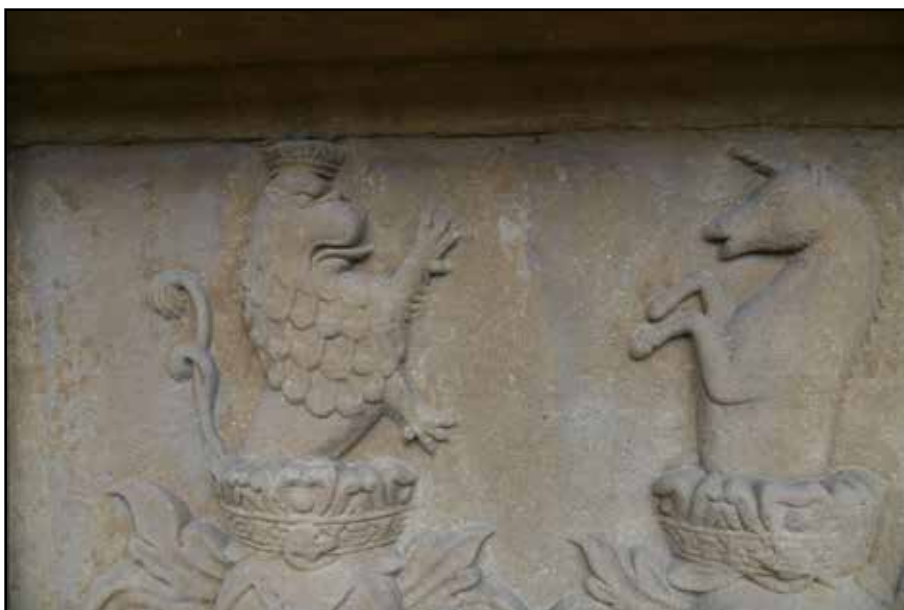
Erby na juhovýchodnej fasáde objektu.

Na povrchu vidíme línie tmelov a farebný rozdiel doplnov a originálu.

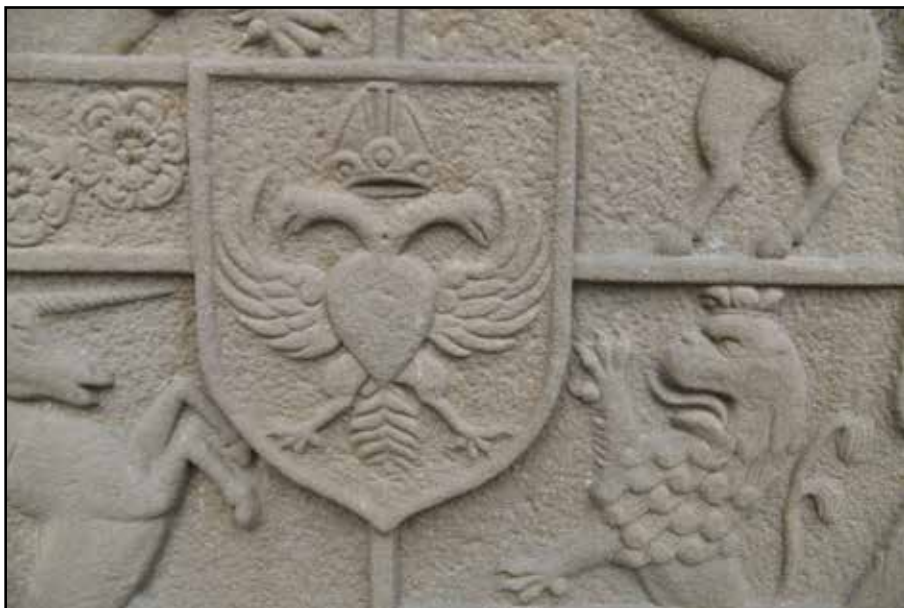
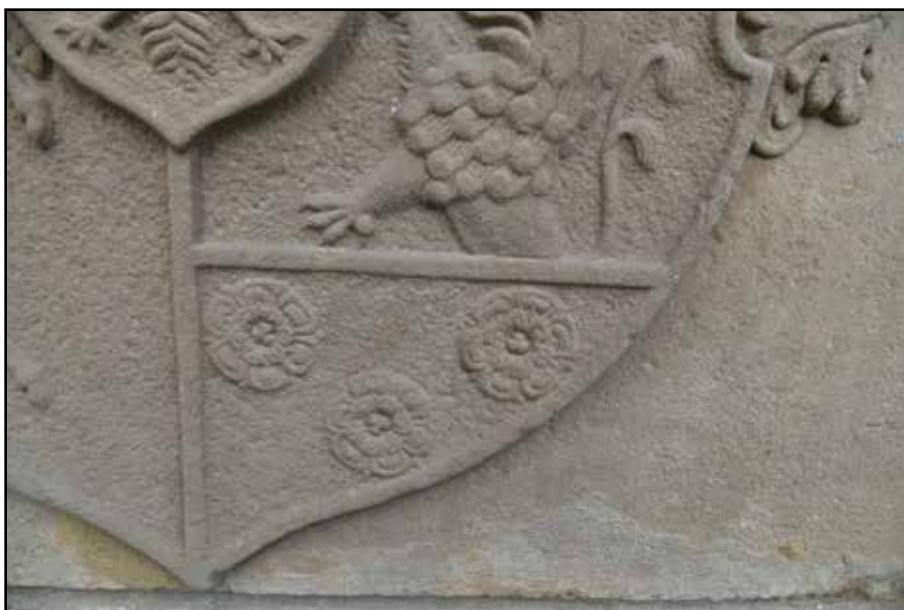
Erby na juhovýchodnej fasáde objektu.

Na povrchu vidíme línie tmelov a farebný rozdiel doplnov a originálu.

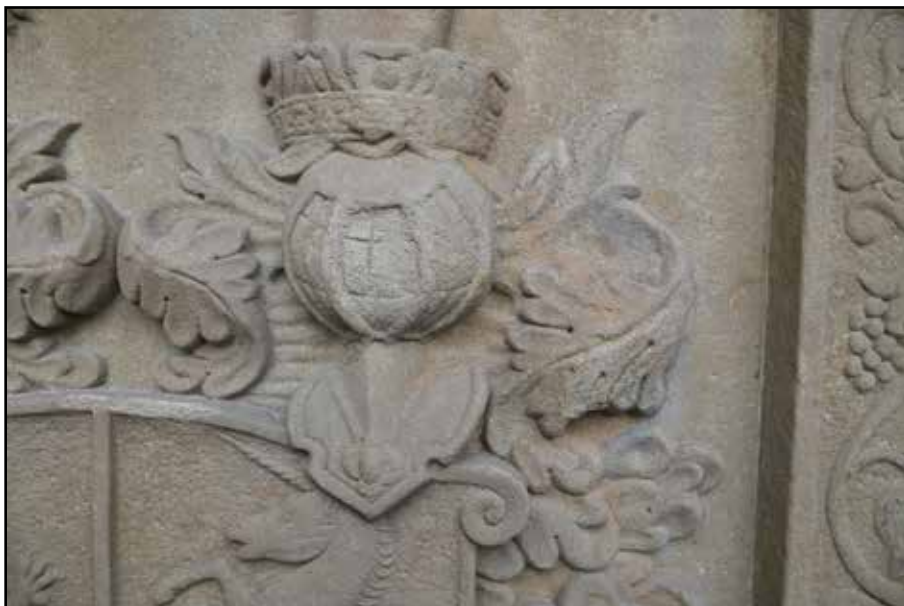
Erby na juhovýchodnej fasáde objektu.

Poškodená primárna modelácia.

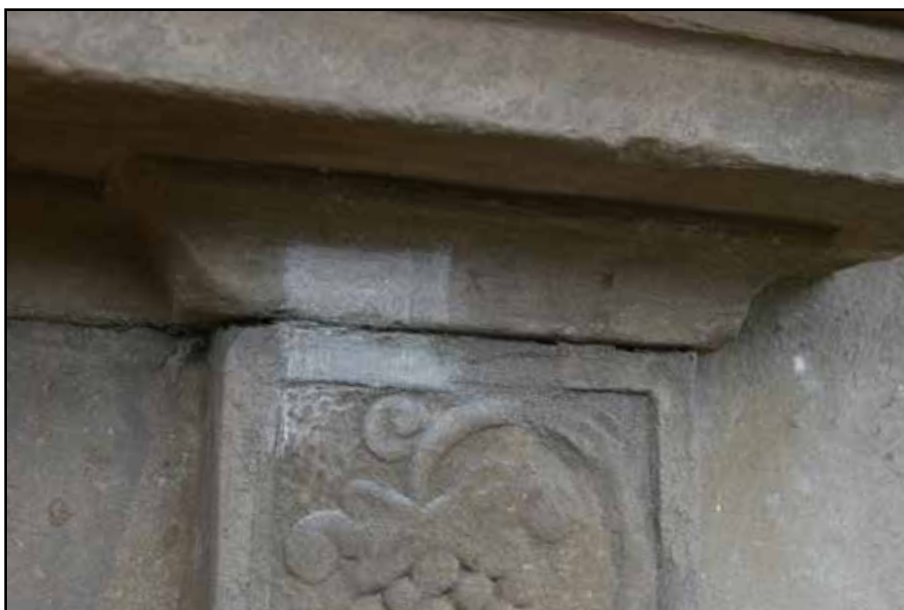
Sonda na povrchu kameňa - potvrdenie primárnej farebnosti materiálu a farebnosti doplnkov a retuší.

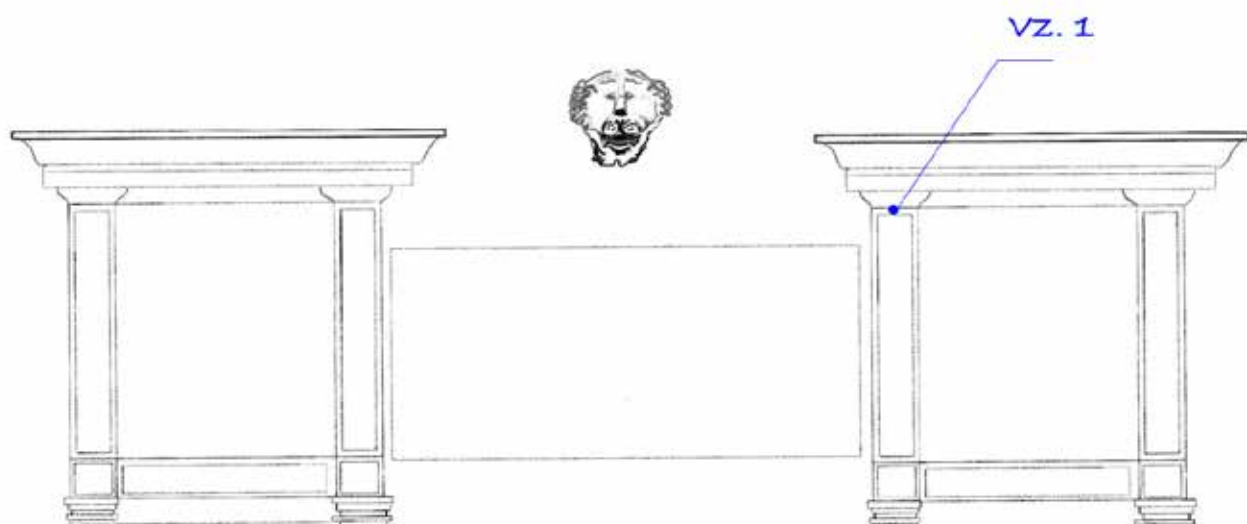
Erby na juhovýchodnej fasáde objektu.

- miesto odobratej vzorky pre petrografický rozbor

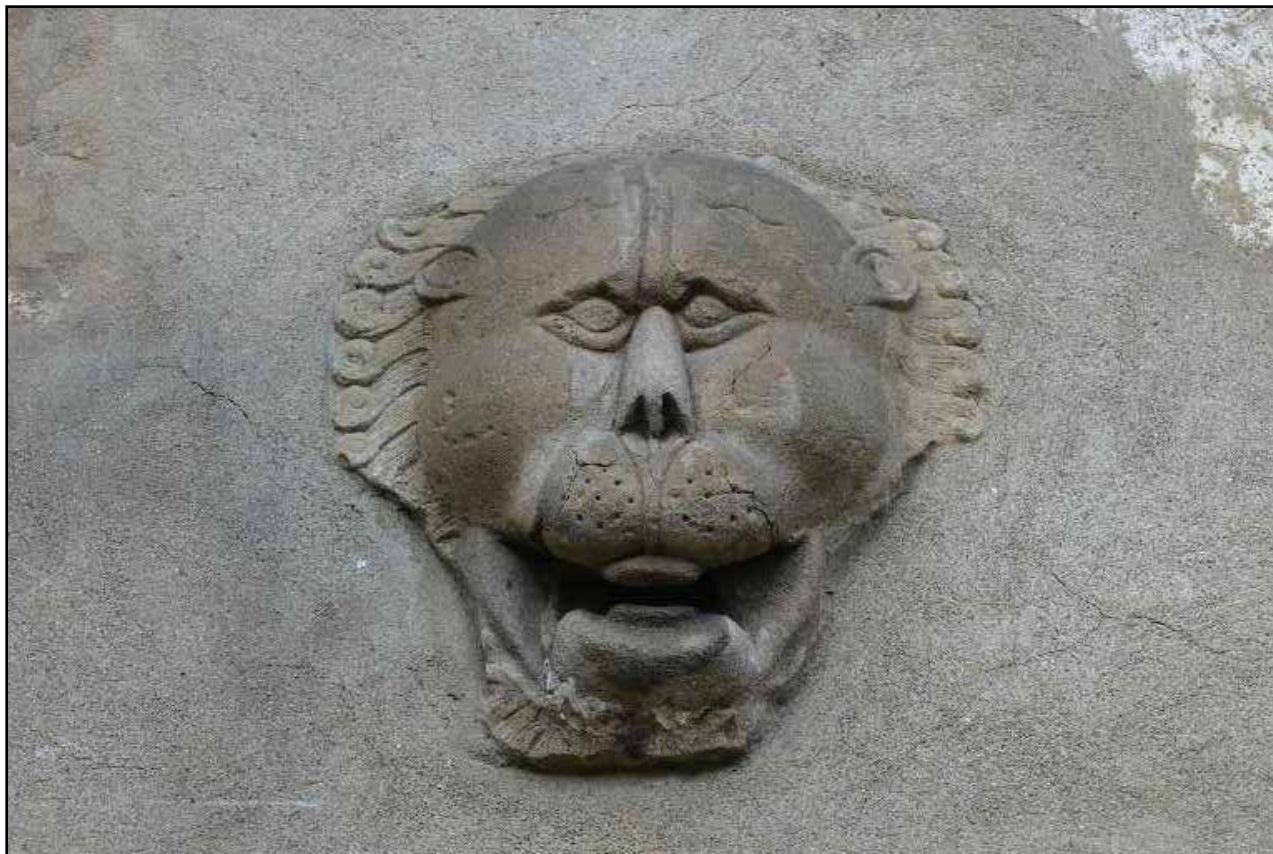
Reliéf leva nad erbami na juhovýchodnej fasáde objektu.

Reliéf hlavy leva je vytesaný podobným spôsobom ako erby pod ním. Štylizované tvary zvieraťa kontrastujú s detailným prevedením hrivy alebo očí.

V spodnej časti je línia zlomu nepravidelná, čo naznačuje sekundárne osadenie, alebo že fragment bol súčasťou väčšieho celku, prípadne aj nemusí neprislúchať k reliéfom erbov a nápisovej tabuli. V dôsledku nemožnosti odobrať vzorku nie je presne určený materiál. Tento fakt bude vhodné napraviť pri samotnom reštaurovaní a doplniť tak reštaurátorský výskum.

Stav kamenného prvku je rovnaký ako pri erboch - plastické doplnky, retuš a farebné scelenie.

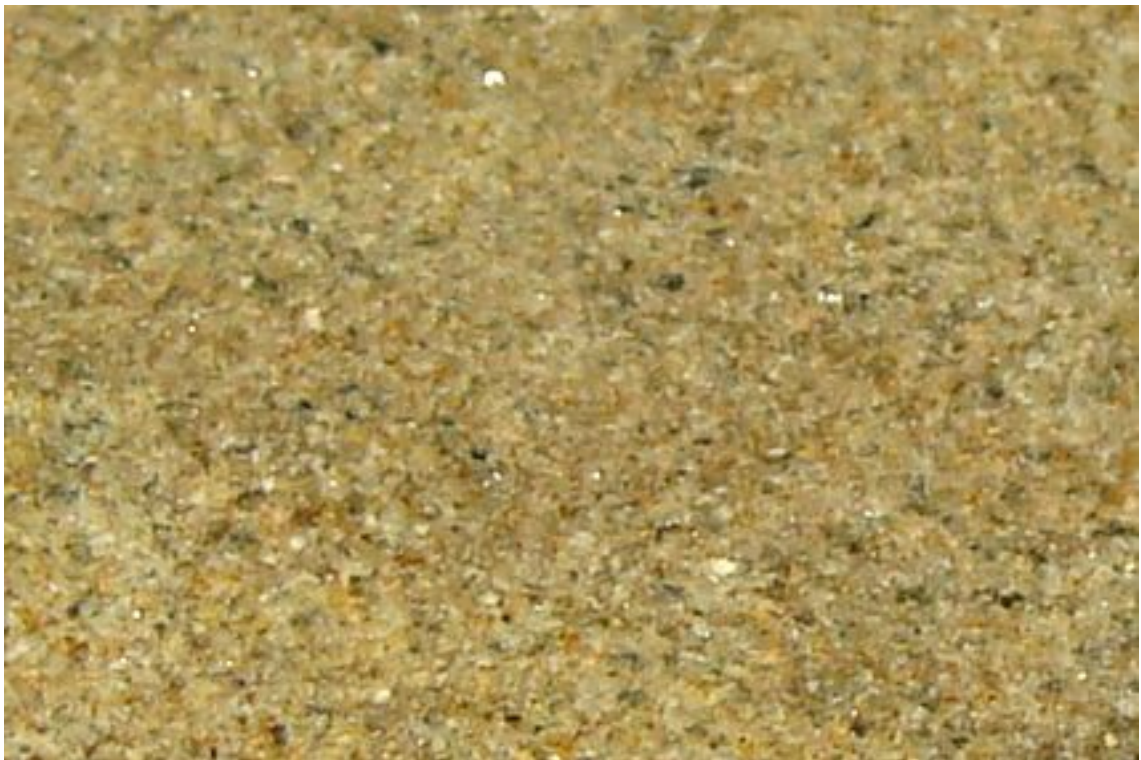
***Foto č.1 .: Vzorka č.2 Svetlohnedý jemnozrnný pieskovec. Portál (veľký) z nádvorja, Oravský hrad. Hornina je vytvorená z rovnomerne zrnitej masy zŕn minerálov. V hornine nevidieť pórovitosť. Hornina pôsobí kompaktné s malým množstvom trblietajúcej sa svetlej sludy – muskovitu. Obyčajné svetlo, zväčšenie 10 x.***

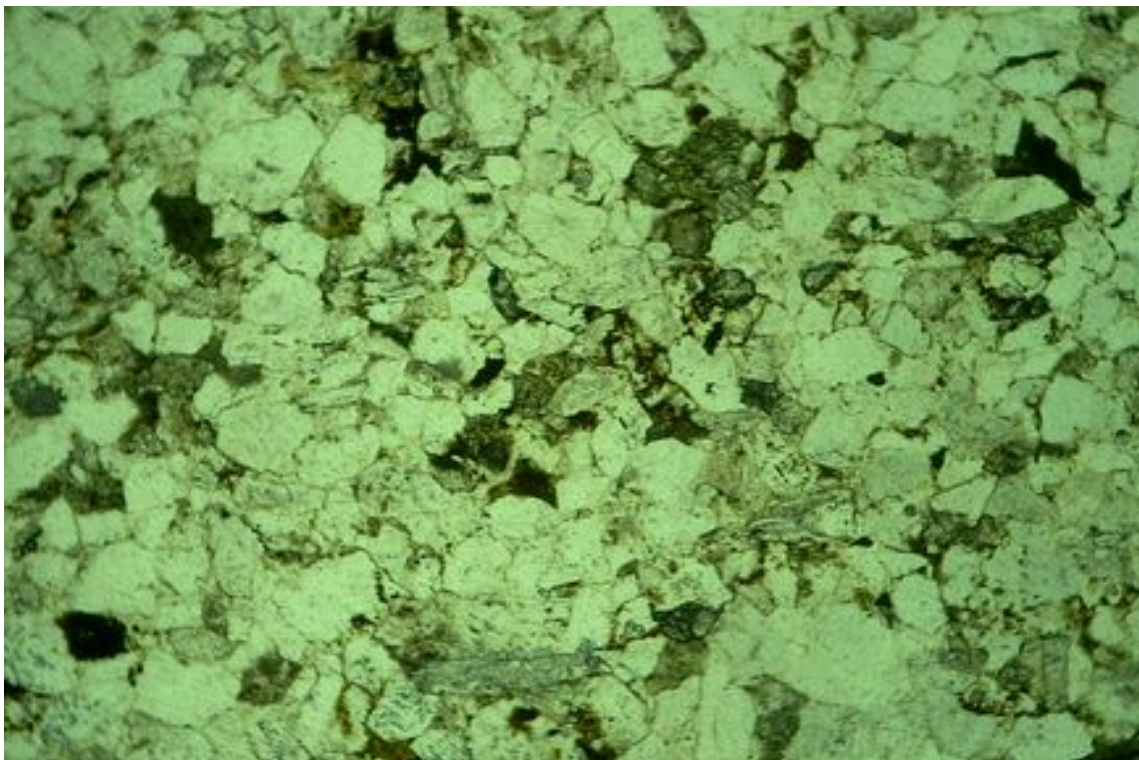
*Foto č.2.: Vzorka č.2 Svetlohnedý jemnozrnný pieskovec. Petrografický výbrus v prechádzajúcom svetle. Hornina má dlaždicovitú štruktúru. Kremeň a živce sú pevne stmelené kremenno-sericitickým tmelom. Tmavé zložky tvoria oxidy železa v matrice. Obyčajné svetlo, zväčšenie 30 x.*

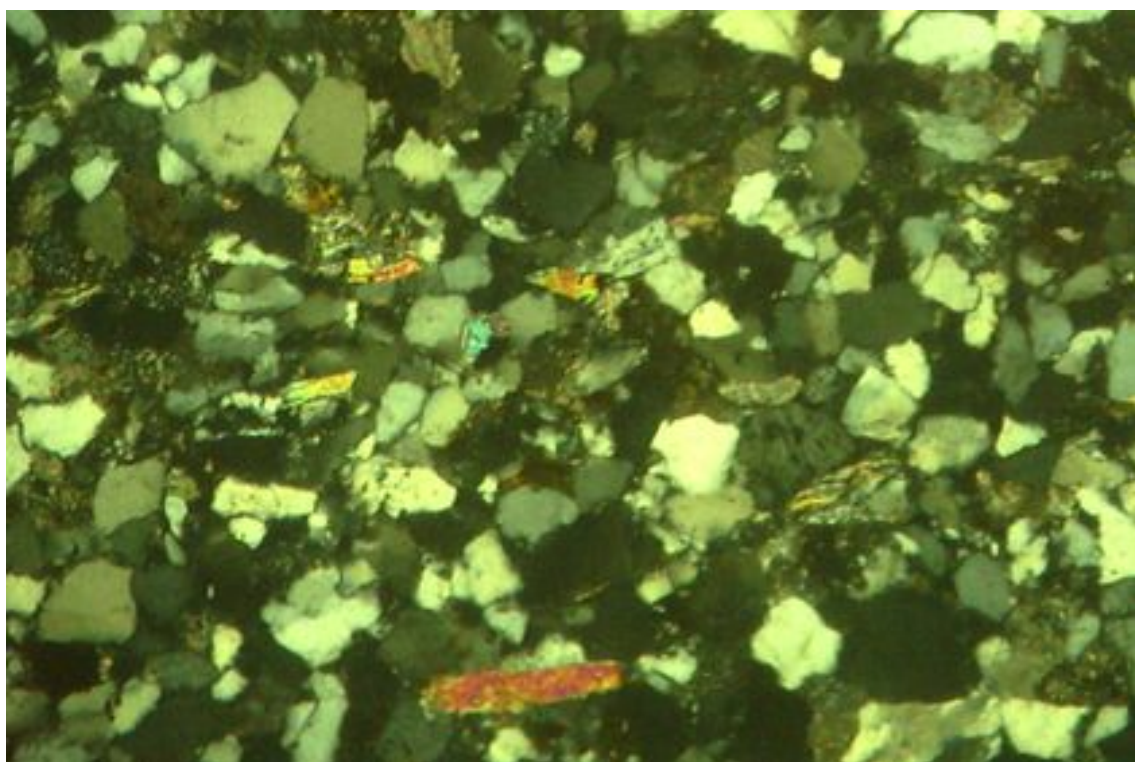
*Foto č.3.: Vzorka č.2 Svetlohnedý jemnozrnný pieskovec. Petrografický výbrus vzorky horniny z oblúkového portálu z nádvoría v prechádzajúcom svetle. Hornina je jemnozrnná. Pestrofarebné lišty je muskovit, svetlá sľúda, ktorá je usmernená. Ukazuje smer sedimentácie horniny. V procese diagenézy bola hornina pevne stmelená kremenno-sericitickým tmelom. Polarizované svetlo, zväčšenie 30x.*
